Spätmittelalterliche und frühneuzeitliche Holzbauten im Kanton Zug Der Blockbau

Spätmittelalterliche und frühneuzeitliche Holzbauten im Kanton Zug

Der Blockbau

Die vorliegende Arbeit wurde von der Philosophischen Fakultät der Universität Zürich im Frühjahrssemester 2013 auf Antrag von Prof. em. Dr. Georges Descœudres und PD Dr. Adriano Boschetti-Maradi als Dissertation angenommen.

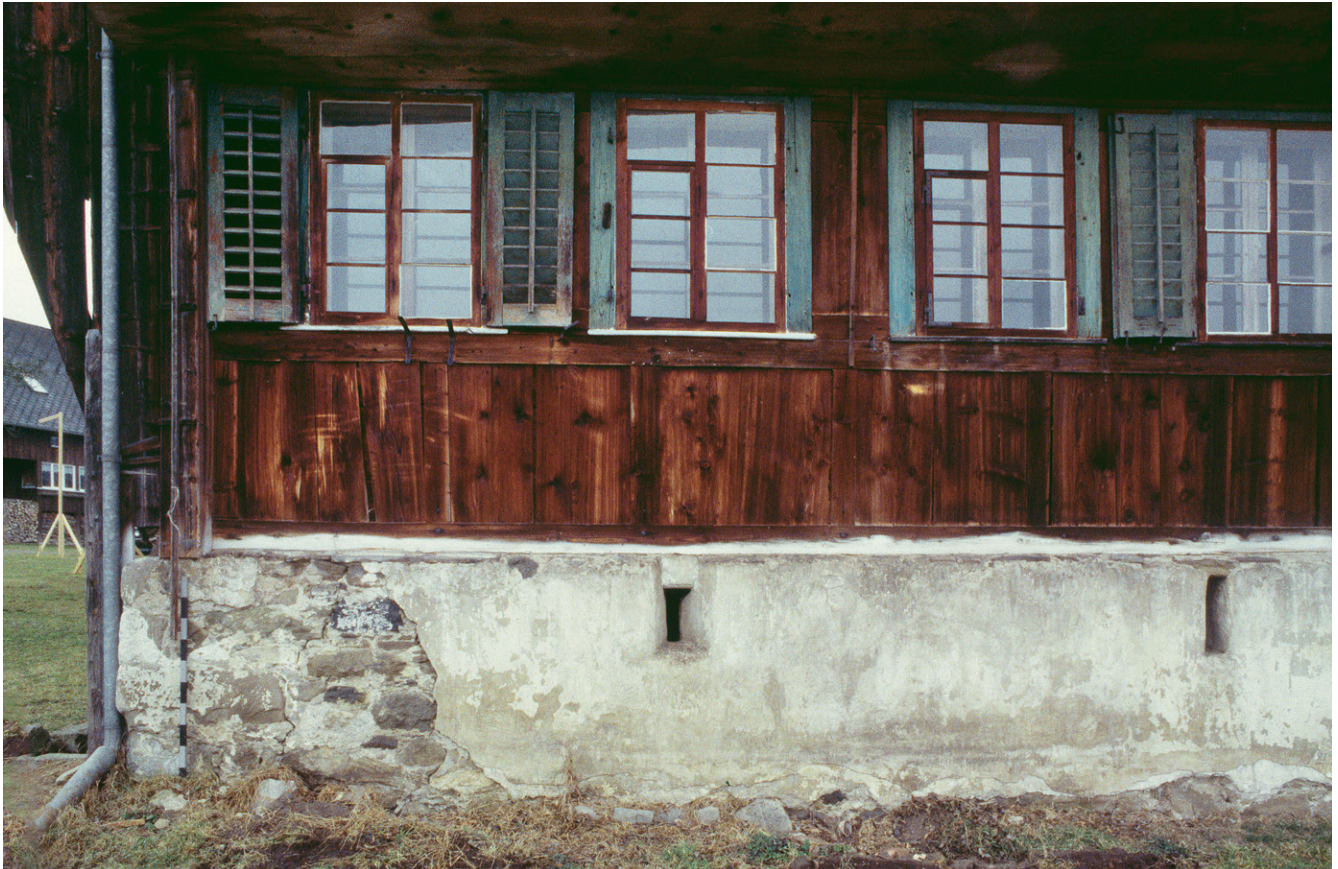
Abb. 3: Die Blockgefüge sind durch gemauerte Sockel vom Boden abgehoben. Haus Unterblacki in Unterägeri (Kat. 18), errichtet 1510d oder kurz danach; Ansicht von Südwesten.

Die auf stehende Feuchtigkeit anfälligen Holzkonstruktionen wurden über gemauerten Sockeln errichtet (Abb. 3).⁴² Wie sich bei den baugeschichtlichen Untersuchungen der Zuger Blockbauten mehrfach zeigte, stammen die steinernen Sockel allerdings nicht immer aus der Bauzeit der Holzaufbauten. Beim Haus Hinterburgstrasse 44/46 in Neuheim (Kat. 8) hebt sich der gemauerte Sockel unter anderem durch seine ausserordentliche Mauerstärke von 80–90 cm sowie Nischenfenster und Türöffnungen mit Tuffsteinlaibungen von den üblicherweise anzutreffenden Mauerwerken ab.⁴³ Die zu rekonstruierenden bauzeitlichen Spitzbogenfenster sowie die in einem der Kellerräume entsorgte Ofenkeramik wei-

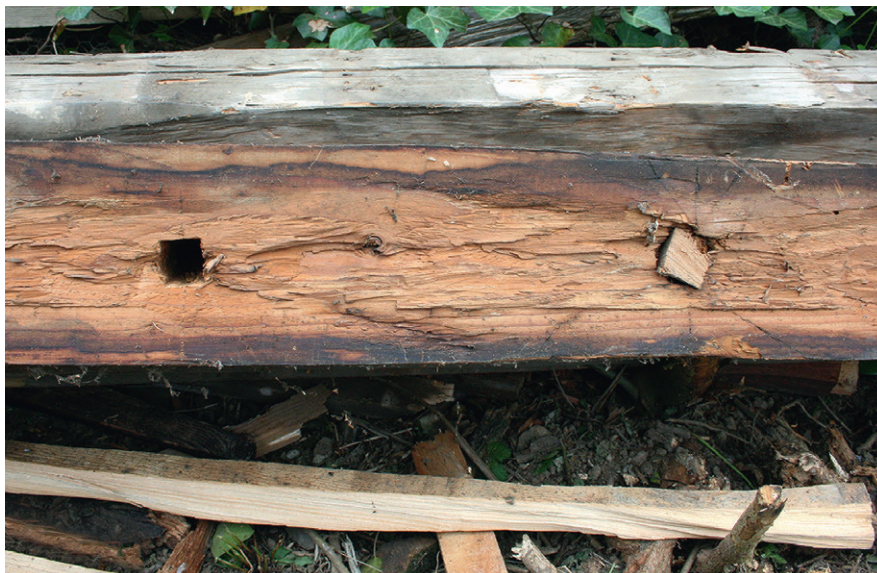
Abb. 11: Die rund ins Nadelholz gebohrten Löcher passen sich beim Schwindvorgang dem Querschnitt der darin steckenden Dübel aus Hartholz an. Balken aus dem Blockgefüge von Haus Grubenstrasse 37 in Oberägeri (Kat. 11), 1518d. Links: leeres Dübelloch, rechts: steckender, gekappter Dübel.

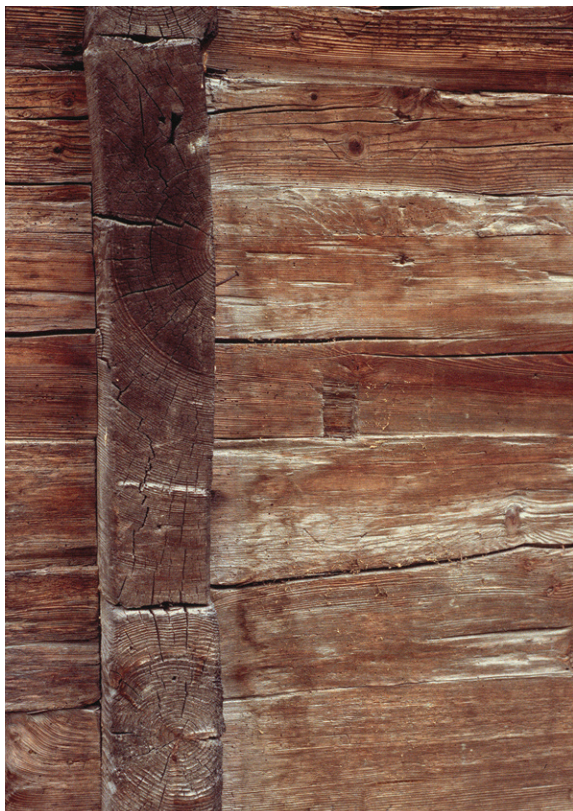
Abb. 14: Die Wandbalken der Blockbauten verfügen über das Herzstück des Stammes oder wenigstens die Hälfte davon. Binnenwandvorstösse beim Haus Vorderbergstrasse 38 in Walchwil, undatiert (Ereignisnr. Archäologie 883).

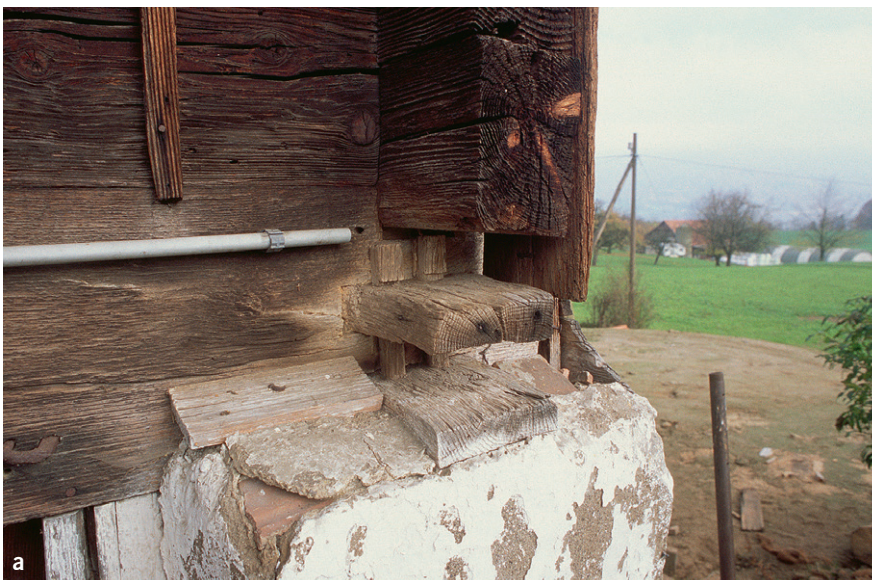
Abb. 19: Schwellenschlösser bei Haus Stockeri 9 in Risch (Kat. 21), 1557d: a) zweizungiges Schwellenschloss bei einer Hausecke; b) einzungiges Schloss bei einer Binnenwand.

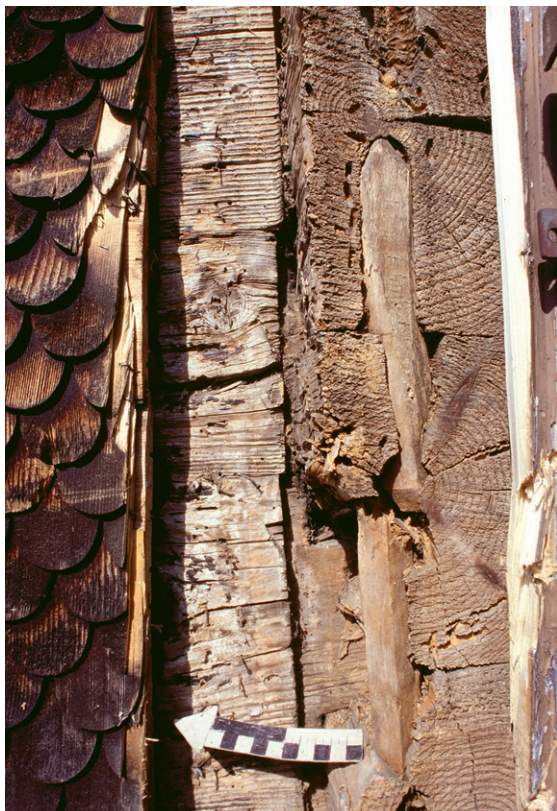
Abb. 27: Dicht versetzte Dübel in einem Eckgewält von Haus Hauptstrasse 5 in Oberägeri (Kat. 13), 1547d; die Dübel wurden erst durch die spätere Kürzung der Vorstösse freigelegt.

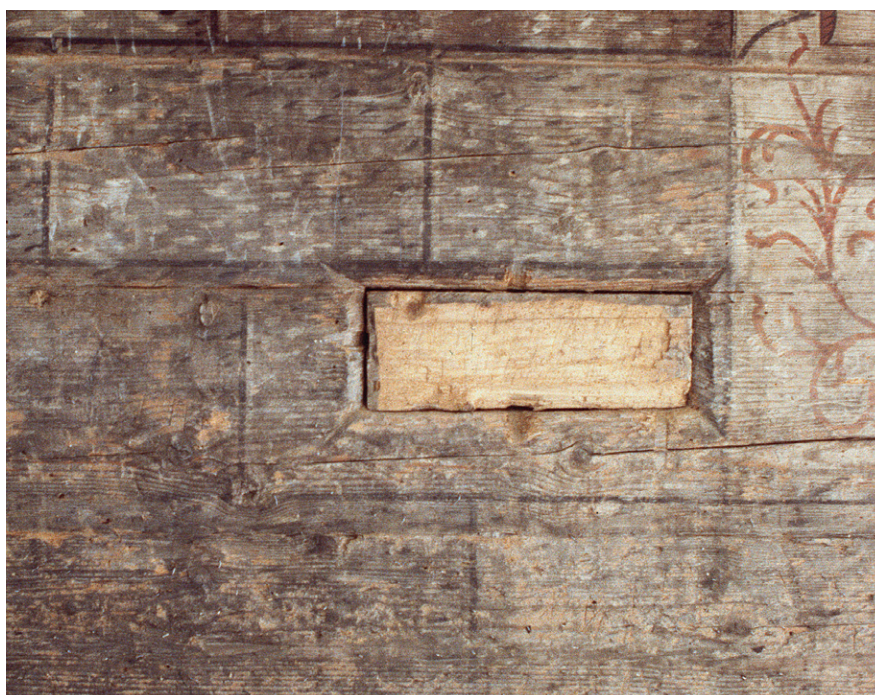
Abb. 31: Fensterluke in der Trauffassade von Haus Hauptstrasse 6 in Menzingen (Kat. 4), 1423d; die Öffnung befindet sich auf der Höhe eines Binnenwandvorstosses.

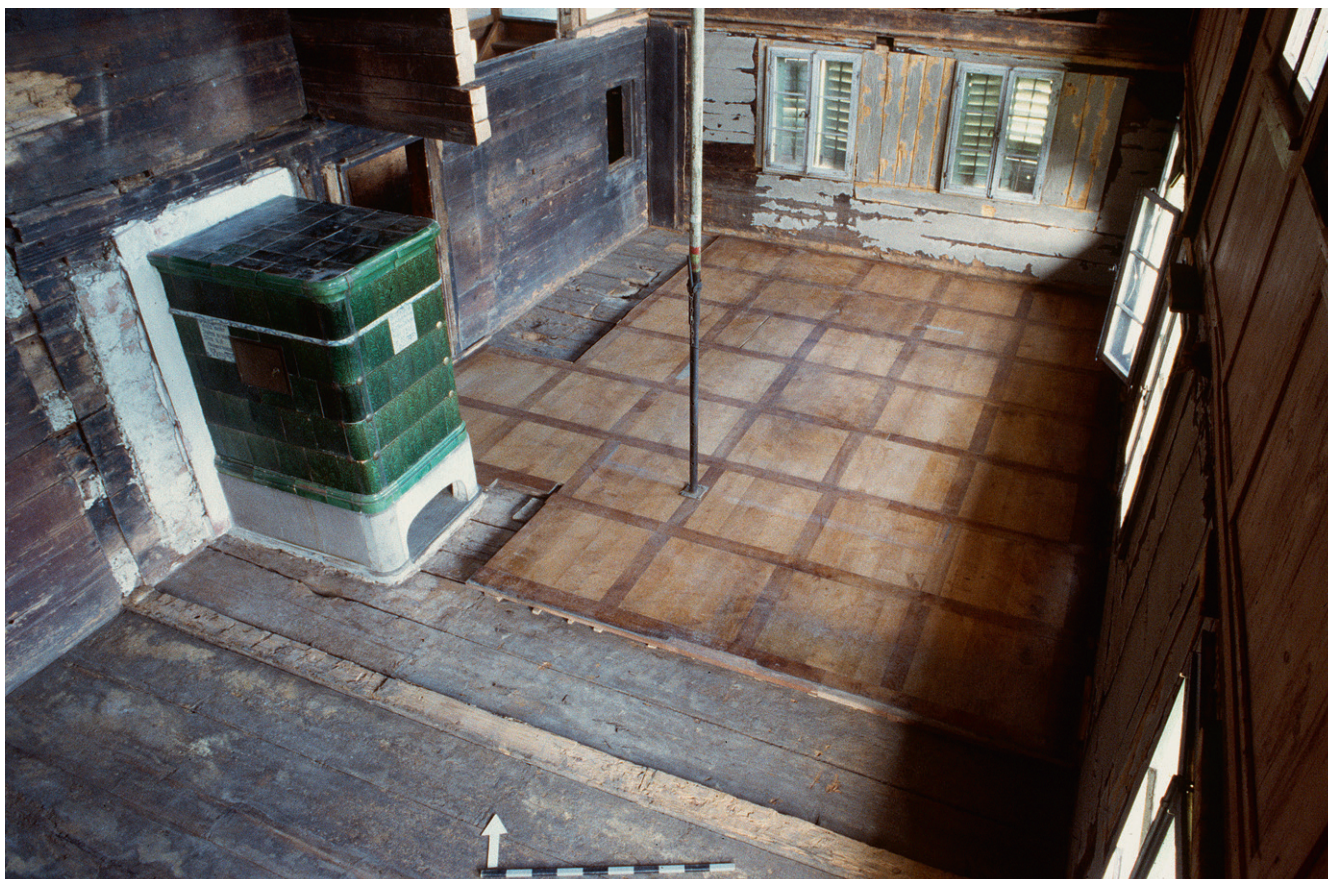
Abb. 100: Ofenstandort in der Stube von Haus Oberzittenbuch in Unterägeri (Kat. 17), 1555d, in der Ecke zwischen Querwand und Trennwand zur Nebenstube; der abgebildete Ofen wurde gemäss Inschrift im Jahr 1820 gesetzt.

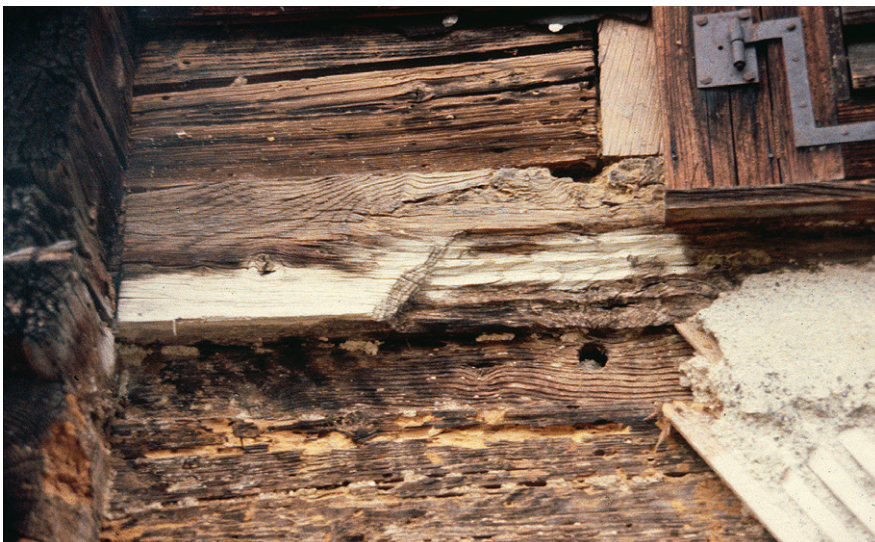
Abb. 111: Gekehlter Zierfries an der Hauptfassade von Haus Unterschwarzenbach in Baar, Allenwinden (Kat. 1), 1595d.

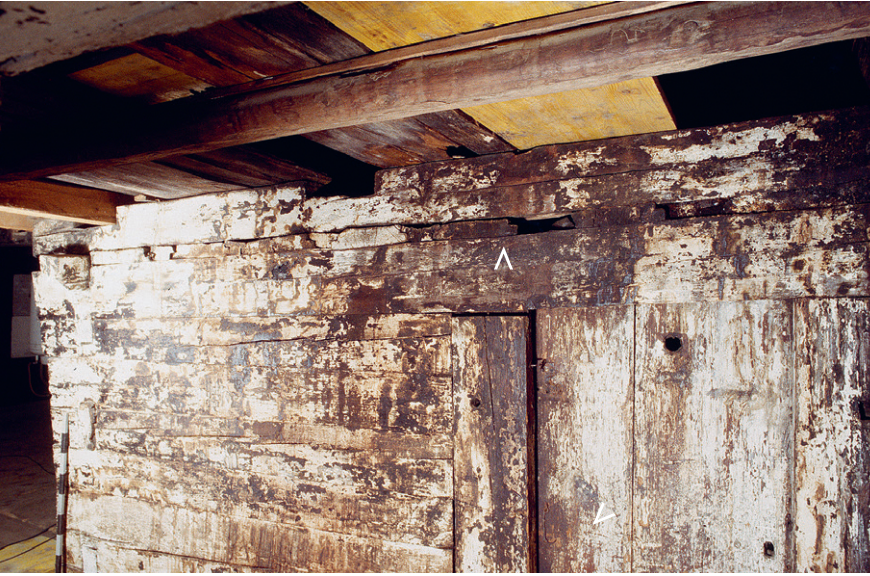
Abb. 173: Gegen das Hausinnere war die Decke der Eckkammer (2.3) von Haus Halthof in Menzingen wandsichtig angelegt.

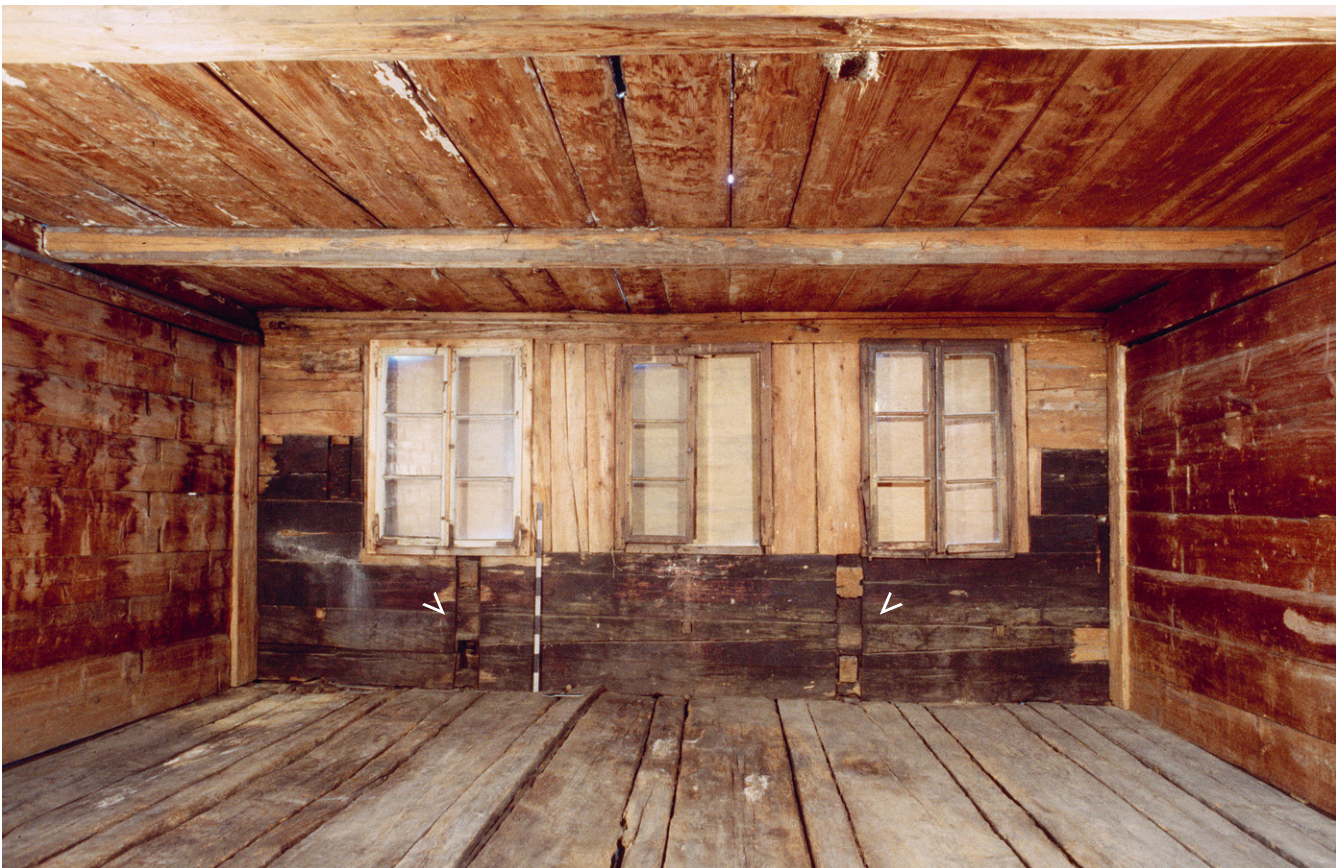
Abb. 175: Anhand von Verkämmungsnegativen war die Grundfläche der bauzeitlichen Firstkammer (3.1) von Haus Halthof in Menzingen zu bestimmen.

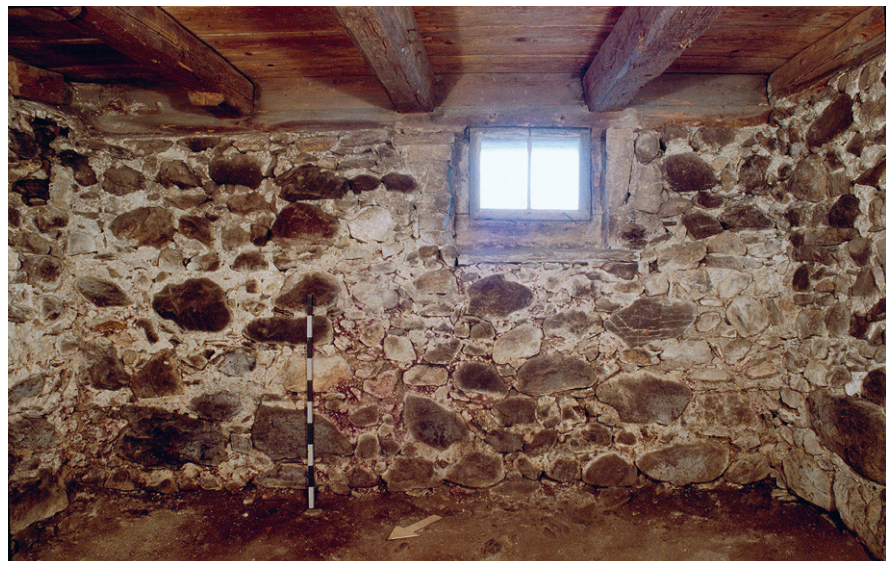
Abb. 191: Der gesamte Grundriss des Sockelgeschosses von Haus Neudorfstrasse 6 in Menzingen wurde von firstparallelen Balken überspannt.

Bei ebenen Hausstandorten ist üblicherweise der gesamte Hausgrundriss unterkellert, wobei allerdings nicht die gesamte Grundfläche begehbar sein musste. So bestand etwa beim Haus Neudorfstrasse 6 in Menzingen (Kat. 7), 1491d, unter dem Küchenbereich und einem Teil des Gangs nur ein etwa 1 m hoher Hohlraum.⁵⁰

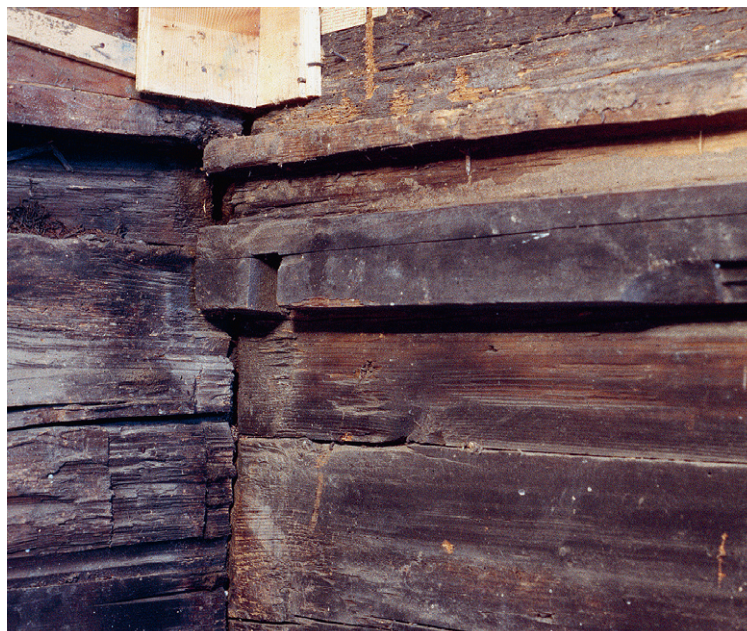
Abb. 214: An den firstparallelen Stubenwänden von Haus Eggstrasse 57 in Oberägeri bestanden Gesimse in der Gestalt von halben Deckenbalken.

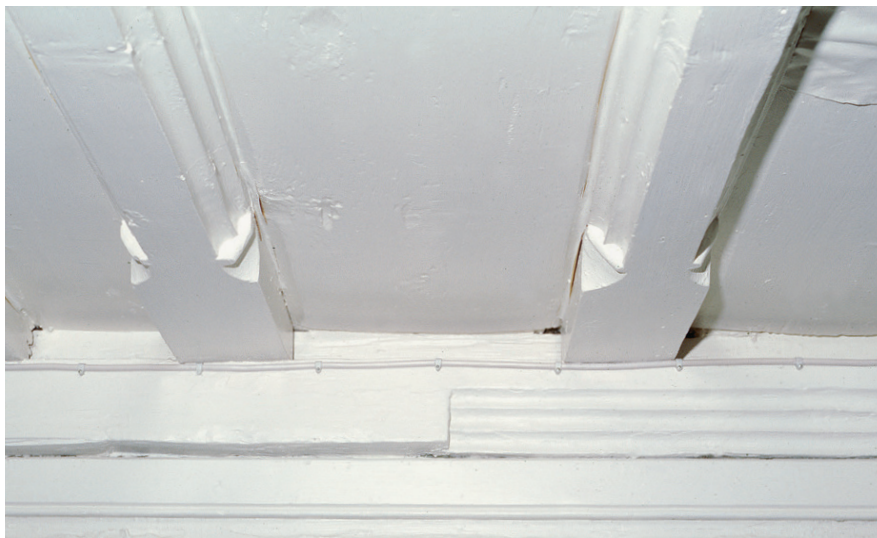
Abb. 237: Die dreifache Kehlung des Konsolgesimses an der Westwand der Eckkammer (1.3) im Haus Hauptstrasse 1 in Oberägeri setzt im Bereich der bauzeitlichen Türöffnung aus.

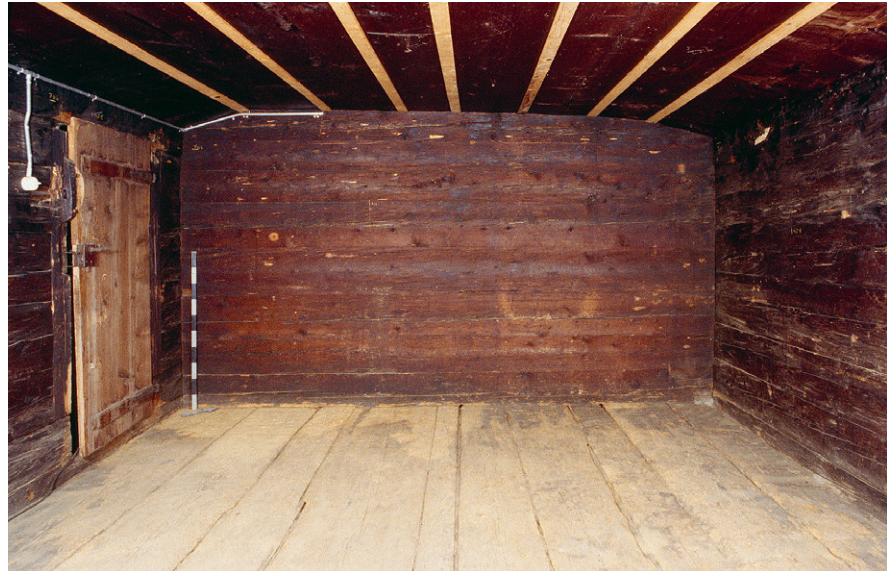
Abb. 278: Die Firstkammer (3.1) von Haus Unterblacki in Unterägeri mit abgeschrägter Decke. Blick nach Westen. Die Leisten über den Fugen zwischen den Bohlen wurden erst in jüngster Zeit aufgenagelt.

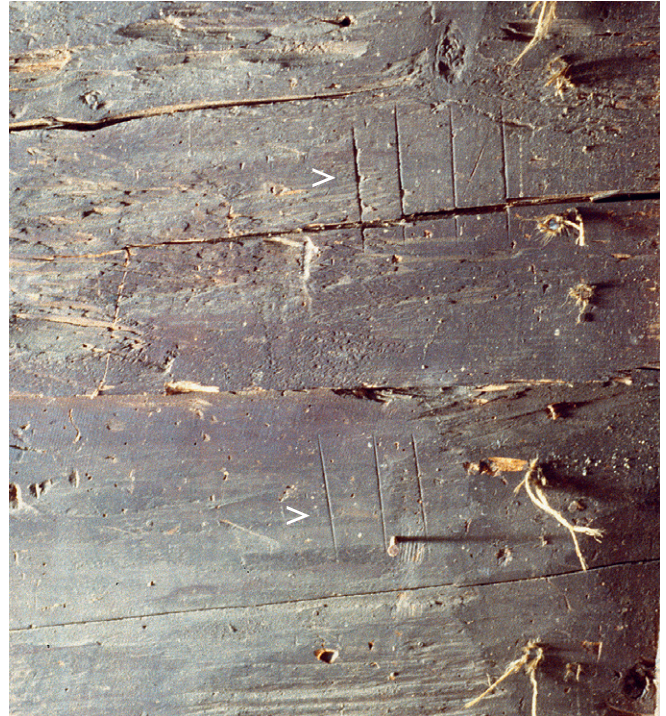
Abb. 330: Eingeritzte Nummerierungszeichen an der Westwand der Kammer (2.2) im zweiten Vollgeschoss von Haus Artherstrasse 128 in Oberwil bei Zug.
