# Vom Haus Gerbe in Oberägeri, Kanton Zug

Kunstgeschichte und Archäologie im Kanton Zug 3

Herausgegeben vom Amt für Denkmalpflege  
und Archäologie des Kantons Zug

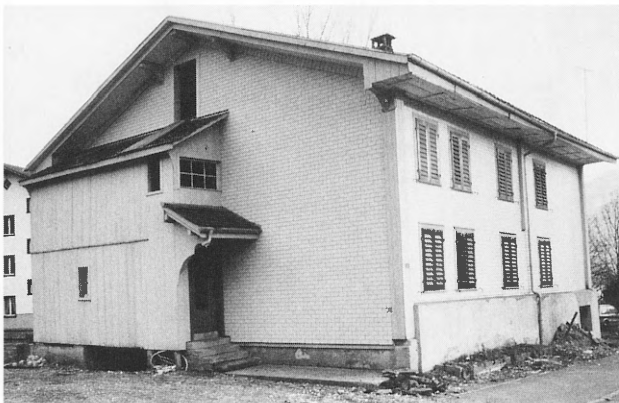
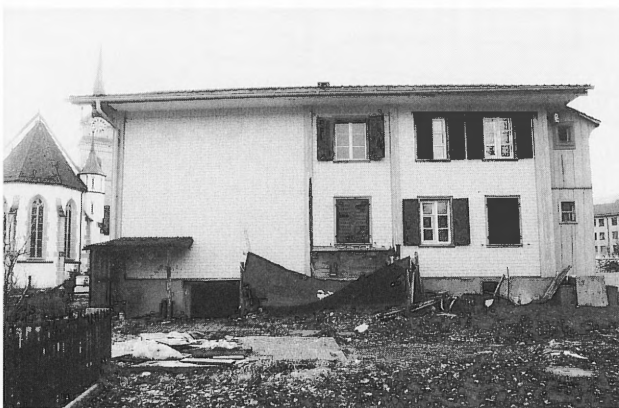
Abb. 1  
Oberägeri, Haus Gerbe. Ansichten vom Zustand 1991. Oben Blick von Nordwesten; unten Blick auf die Ostseite, links im Hintergrund die katholische Pfarrkirche.

Zu Beginn unserer Untersuchungen präsentierte sich das Haus Gerbe als traufständig an der Ostseite der Strasse von Oberägeri nach Alosen stehender Bau;<sup>42</sup> die Abmessungen betragen aussen maximal 11,9 m (Kellergeschoss) in Nord-Süd-Richtung (ohne Laube) bzw. 11,3 m in der Westausdehnung, so dass ein fast quadratischer Grundriss vorlag. Über einem ungefähr hälftig in das Gelände eingetieften Keller- bzw. Sockelgeschoss aus Stein erhob sich der Holzbau aus Erd- und Obergeschoss; das flache Satteldach, ein sogenanntes Tätschdach, mit Ziegeldeckung überspannte schliesslich das Dachgeschoss (vgl. Abb. 1).

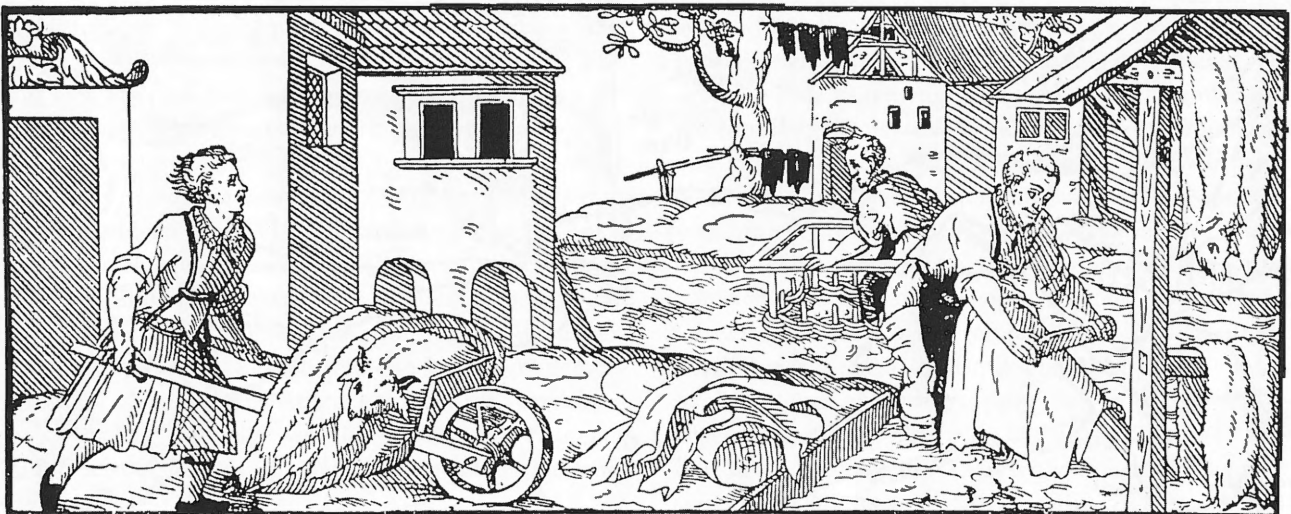
Abb. 3

Gerber bei der Arbeit. Holzschnitt vom Ende des 16. Jahrhunderts. Zu sehen sind verschiedene Arbeitsschritte: Anlieferung der Felle mit Schädeln und Hörnern (links), entfleischen der Häute am Schabebaum (rechts), durchwalken bzw. wässern der Häute durch Treten (Bildmitte), zum Trocknen über Stangen aufgehängte Häute (Hintergrund). Abb. aus: Schibler, Tierknochen, S. 149.

Aus Häuten und Fellen Kleidungsstücke, Schuhe, Taschen usw. herzustellen, ist ein Streben, das die gesamte Geschichte der Menschheit begleitet. Bereits für das alte Rom ist belegt, dass Gerber vor ihren Türen Sammelgefäße für den Urin der Passanten aufstellten, da dieser innerhalb des Gerbprozesses durchaus eine wichtige Funktion haben konnte.<sup>8</sup> Die Palette der aus Leder gefertigten Gegenstände ist derart umfassend und die Nachfrage nach diesen stets so gross gewesen, dass bereits seit der Antike spezialisierte Gewerbe wie z. B. die Gerberei diese Nachfrage zu befriedigen versuchten: Sie reichte von groben Werkstücken (z. B. für einfaches Zaumzeug) bis zu qualitativem Feinleder (z. B. für die Buchherstellung). Gerade im späteren Mittelalter wurden einzelne Ledersorten, die an speziellen Orten mit besonderen Verfahren für gezielte Zwecke gegerbt wurden, zu ausgesprochenen Markenartikeln mit europaweitem Bekanntheitsgrad (Lütticher Leder, Leipziger Pfundleder, russisches Juchtenleder usw.). Diese wenigen historischen Stichworte weisen jedoch nur auf einige übergeordnete Aspekte der Gerberei hin. Wie aber sahen nun der generelle Produktionsprozess, die verschiedenen Produktionstechniken sowie ihre Ausprägung speziell seit dem Mittelalter (Abb. 3) aus?<sup>9</sup>

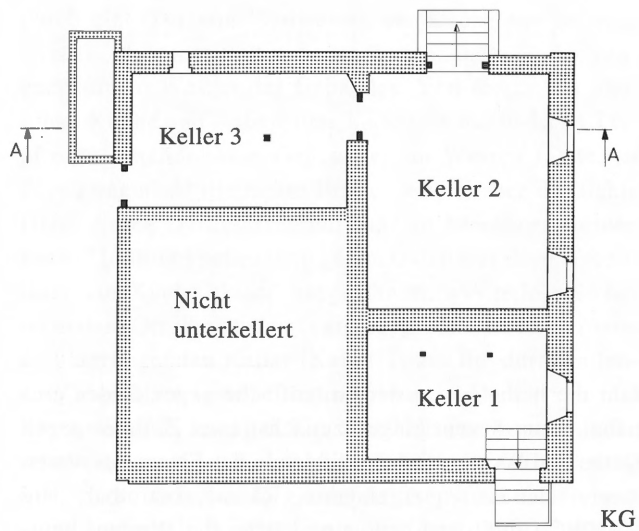
Abb. 8 Oberägeri, Haus Gerbe. Grundrisse vom Keller- (KG), Erd- (EG), Ober- (OG) und Dachgeschoss (DG) sowie Nord-Süd-Schnitt A - A und Ansicht des Südgiebels; Zustand Februar 1991. Umzeichnungen der Aufnahmen des Architekturbüros M. Nussbaumer, Oberägeri.

nachweisbar, der komplette Substanzverlust der Westwand verunmöglichte entsprechende Untersuchungen auf dieser Seite. Das abgebildete Foto der unverkleideten Westseite (Abb. 10) zeigt jedoch eine Befensterung, die im wesentlichen der 1962 neu erstellten entspricht (vgl. Abb. 8). Ebenfalls wegen der zwei Jahrzehnte zurückliegenden Renovierungen konnte nicht mehr überprüft werden, ob dem genannten Osteingang ein Pendant im Westen entsprach, das direkt in die Küche geführt hätte. Aus Symmetriegründen und aufgrund der Ausrichtung des Hauses auf die zur Bauzeit bereits bestehende Strasse nach Alosen darf ein Hauseingang an der westlichen Traufseite aber wohl mit guten Gründen angenommen werden.

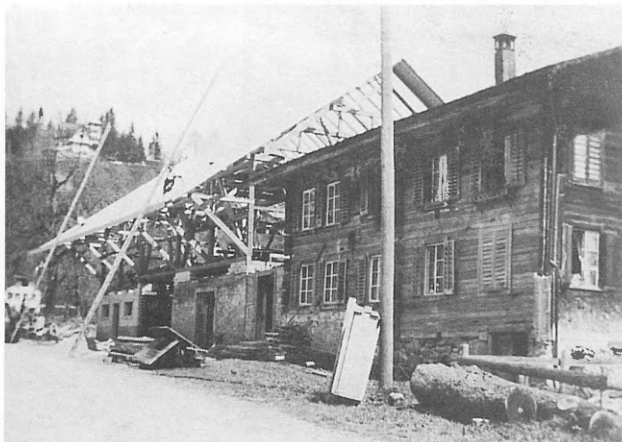
Abb. 10  
Oberägeri, Haus Gerbe. Foto aufgenommen vor 1962, das den Blockbau noch unverkleidet zeigt. Blick von Westen; nördlich neben dem Haus (links), und dieses überragend, die grosse Scheune, die 1984 für den Bau vom Zentrum Maienmatt abgebrochen wurde.

Dass gerade die letzten Jahrzehnte Änderungen am Haus gebracht hatten, belegen daneben Fotos<sup>43</sup>, die das Anwesen vor dem Jahr 1962 zeigen (Abb. 10 und 11). Gerade hinsichtlich der Befensterung der einzelnen Räume können diesen Fotos Informationen abgewonnen werden, die unseren Bauuntersuchungen als zusätzliche Indizien an die Seite treten. Wo entsprechende Befunde nach Erstellung dieser photographischen Aufnahmen entfernt worden sind, ist natürlich ein eigentlicher Beweis, ob z. B. ein Fenster ursprünglich oder jünger erstellt worden ist, aufgrund der Fotos nicht möglich.

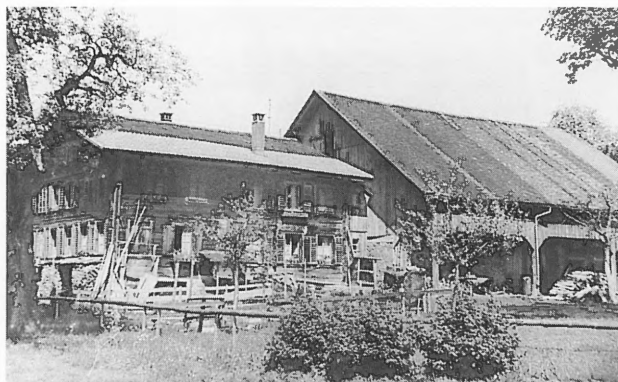
Abb. 11  
Oberägeri, Haus Gerbe. Foto aufgenommen vor 1962, das den Blockbau noch unverkleidet zeigt. Blick von Südosten; das Sockelgeschoss an der Südseite (links) wird unterhalb der Erdgeschoss-Fenster von einem überdachten Brennholzstapel verdeckt.

An Nord-, Ost- und Südwand der Stube war ein gestemmttes Täfer mit abgesetzten Füllungen der originalen Blocks substanz vorgeblendet worden (Abb. 16 und 17). Vermutlich war die Westwand bzw. mindestens ihr südlicher Teil auf die gleiche Art verkleidet, jedoch fehlte das Täfer hier bereits bei Beginn unserer Untersuchungen. Neben dem genannten Befund belegten auch die zwei konstruktiv zum Täfer gehörenden Fenster in der Ostwand<sup>57</sup> den nachträglichen Einbau dieser Wandverkleidung. Die beiden zweiflügeligen Fenster mit der achtfachen Teilung jedes Flügels können bereits stilistisch in das Rokoko verwiesen werden.<sup>58</sup> Folgerichtig ergaben entsprechende dendrochronologische Untersuchungen für den Einbau von Täfer und Fenstern eine Datierung in die Jahre kurz nach 1785.<sup>59</sup> Angefügt werden muss, dass die beiden genannten Fenster bis zur Renovierung 1962 als solche genutzt wurden und von aussen sichtbar waren (vgl. Abb. 11). Ob sie ab dem Rokoko ursprüngliche Fen-

ster des Blockbaues an derselben Stelle ersetzt, konnte nicht entschieden werden. Ebenfalls 1962 wurden die Fenster der Südwand als Ersatz älterer installiert, ohne dass jedoch eine Zuweisung letzterer zu einer Bauphase möglich wäre (vgl. Abb. 11).

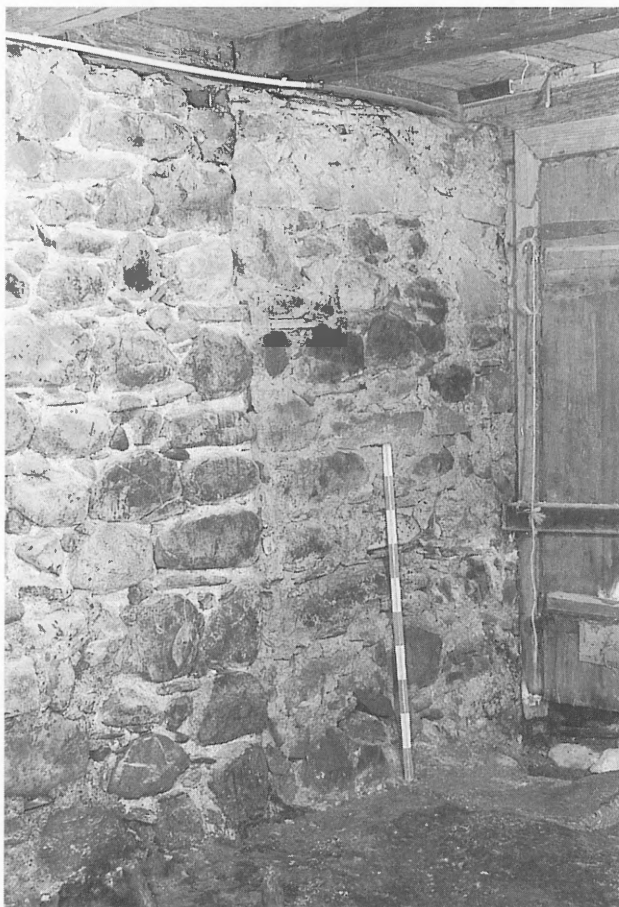
Abb. 12  
Oberägeri, Haus Gerbe. Keller 3, Blick gegen Norden in die Nordwest-Ecke. In der Mitte der zugemauerte originale Abgang von Osten her in den Keller, rechts die jüngere (Aussen)tür.

Als einzig für den Originalzustand gesicherter Zugang in das Kellergeschoss konnte somit die Treppe nachgewiesen werden, die in Keller 3 führte, also ein Zugang innerhalb des Hauses. Von hier aus war auch der übrige

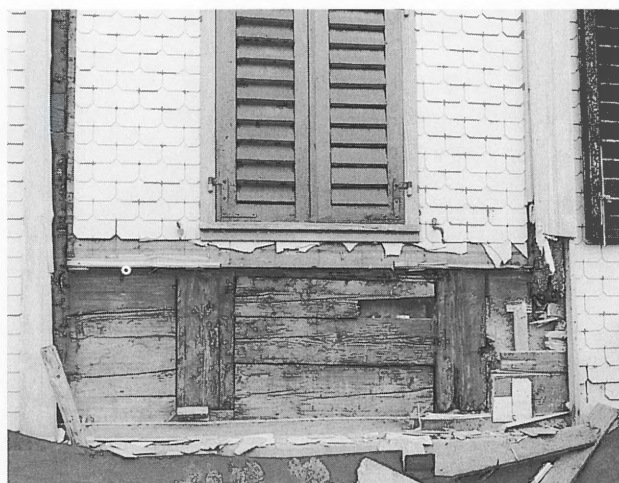
Abb. 14  
Oberägeri, Haus Gerbe. Mittelteil der Ostwand aussen, Blick Richtung Westen. Unterhalb des (1991) aktuellen Fensters die Türpfosten des ursprünglichen Einganges.

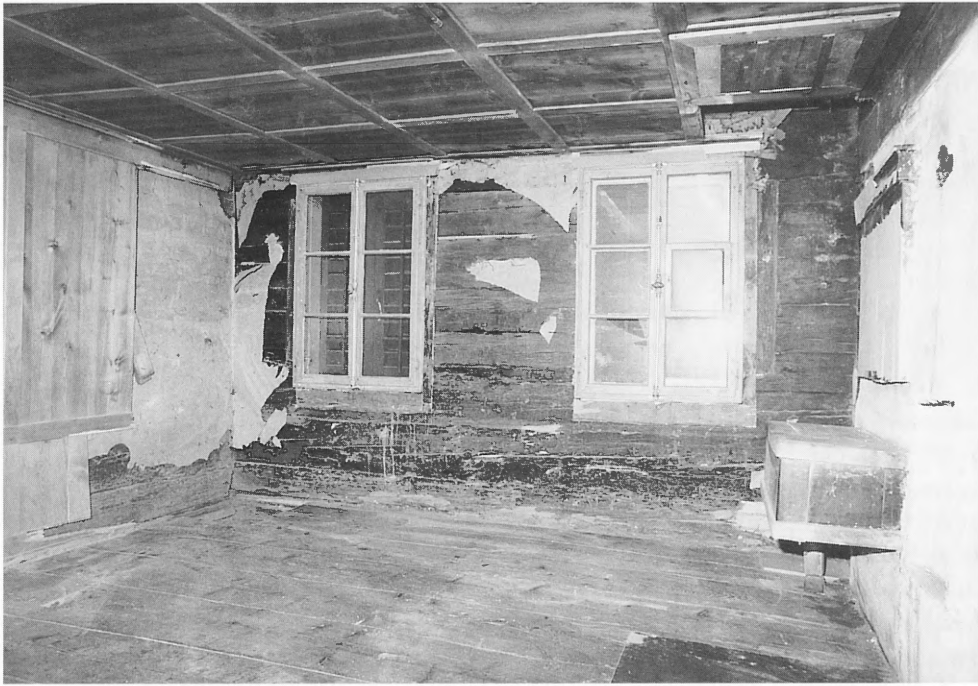
Abb. 15  
Oberägeri, Haus Gerbe, Erdgeschoss. Blick gegen Osten in die ursprüngliche Speisekammer, Zustand 1991. In der Bildmitte die moderne Befensterung, neben bzw. unterhalb der die Reste des ursprünglichen Blockbaues sichtbar sind (dunkle Hölzer). Links, oben und unten im Bild die 1991 angebroffene Wand-, Decken- und Boden-ausstattung. Rechts im Bild die nachträglich aufgemauerte Kaminwand mit Ofenresten.

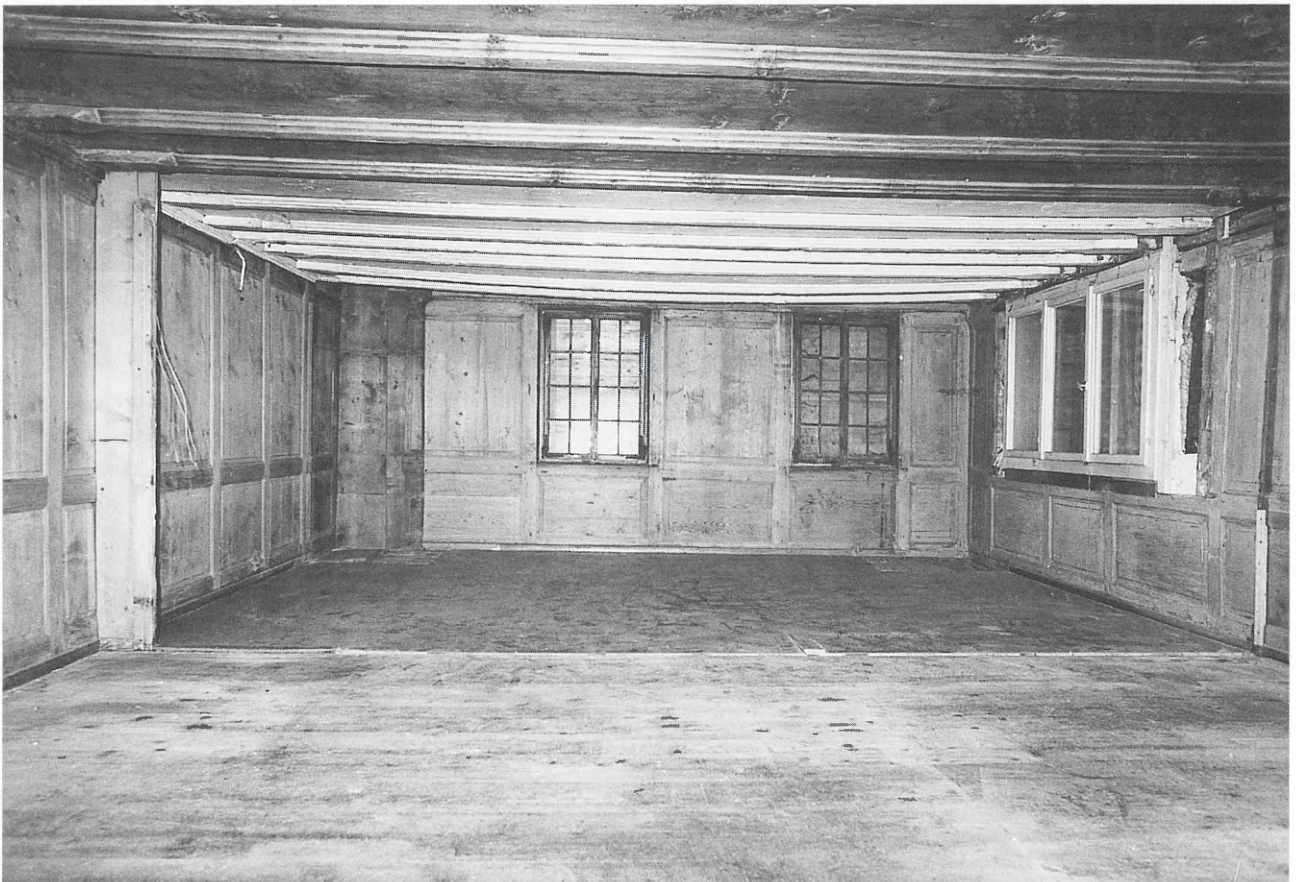
Abb. 16  
Oberägeri, Haus Gerbe, gute Stube im Erdgeschoss. Blick auf die Ostwand mit partiell freigelegter Blockwand (Mitte links) und der originalen Balkendecke, die (1991) im hinteren – östlichen – Teil weiss überstrichen war. Der originale Blockbau war an allen Wänden mit Täferung versehen, die zusammen mit den zwei Sprossenfenstern in der Ostwand dem 18. Jahrhundert angehören. Der Renovierung von 1962 entstammen die Fenster der Südwand (rechts) sowie der Pfosten einer leichten Trennwand (links), die knapp drei Jahrzehnte die Stube in einen Ost- und Westteil gliederte. Dies bedingte auch die unterschiedliche Erscheinung der erhaltenen modernen Fussbodenteile.

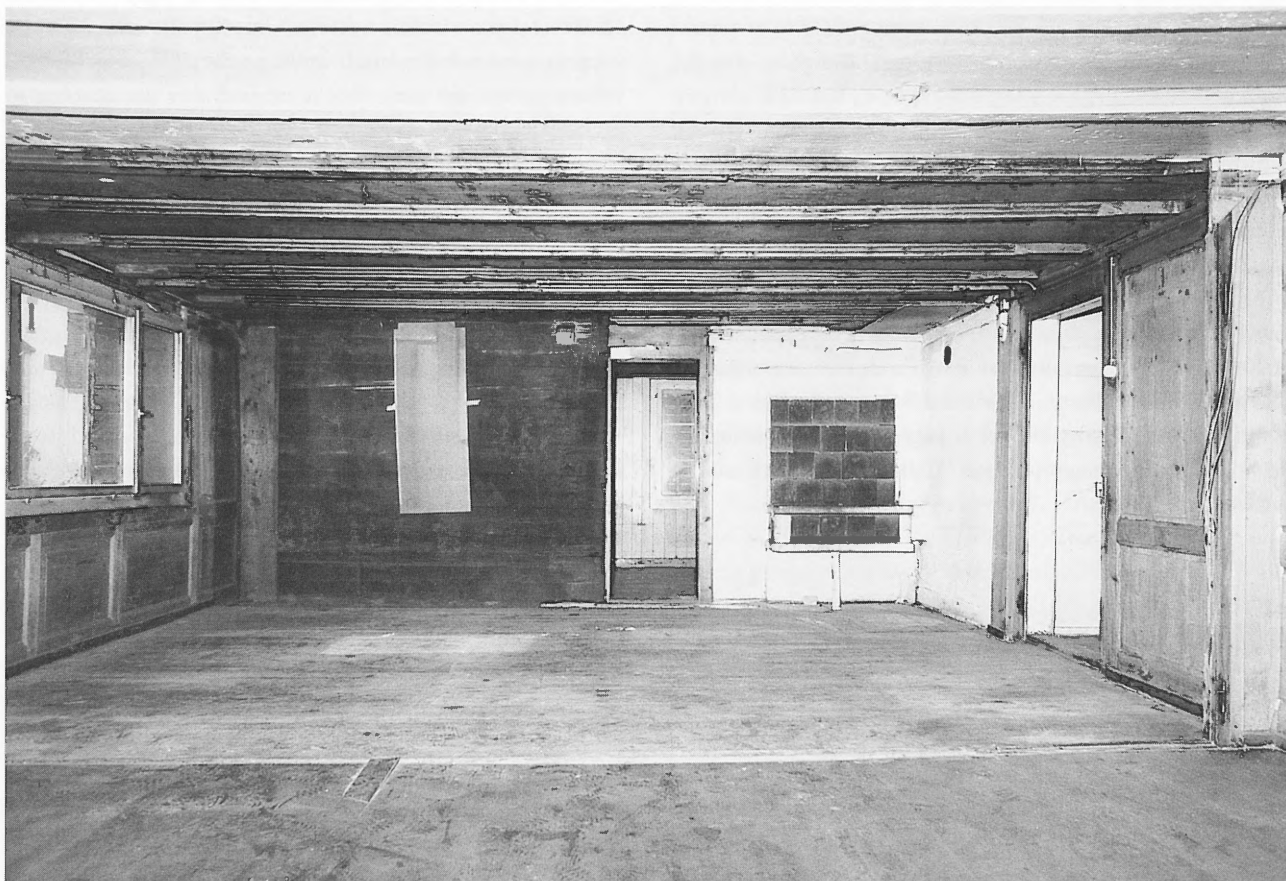
Abb. 17  
Oberägeri, Haus Gerbe, gute Stube im Erdgeschoss. Blick auf die Westwand, wo das Täfer zu Untersuchungsbeginn fehlte; mit den Ofenresten vor der gemauerten Kaminwand (Mitte rechts) sowie (Mitte links) an der originalen Blockwand ein von uns angebrachter Holzverschlag zum Schutz des Wandbildes.

Direkt auf dem Rest der westlichen Blockwand der guten Stube aufgeklebt, knapp südlich des Durchganges zur Nebenstube (vgl. Abb. 17), fand sich eine farbige Christusdarstellung (Abb. 19; Farbtaf. 1). Der kolorierte Holzschnitt auf Papier dürfte ursprünglich mindestens 21 x 29 cm (B x H) gross gewesen sein, bei der Sicherstellung im Rahmen unserer Arbeiten wiesen der obere Rand und besonders die rechte Seite grössere Fehlstellen auf. Die Verschmutzungen der ausgefransten Ränder belegten, dass diese Beschädigungen nicht modern verursacht worden sind.<sup>61</sup> Daneben war die Oberseite des Bildes insgesamt stark verschmutzt, was auf eine relativ lange Zeit des Offenliegens auf der Blockwand deutete. Schliesslich muss noch angefügt werden, dass sich im Bereich der Fehlstellen auf dem darunterliegenden Holz nur teilweise die ursprüngliche Kante des Bildes als schwache Linie erkennen liess. Ebenso war in diesen Bereichen die Holzoberfläche etwas weniger stark gedunkelt, so dass die Anbringung des Bildes kaum ursprünglich, sondern erst mit einer gewissen Verzögerung nach der Errichtung des Blockbaues erfolgt sein kann.

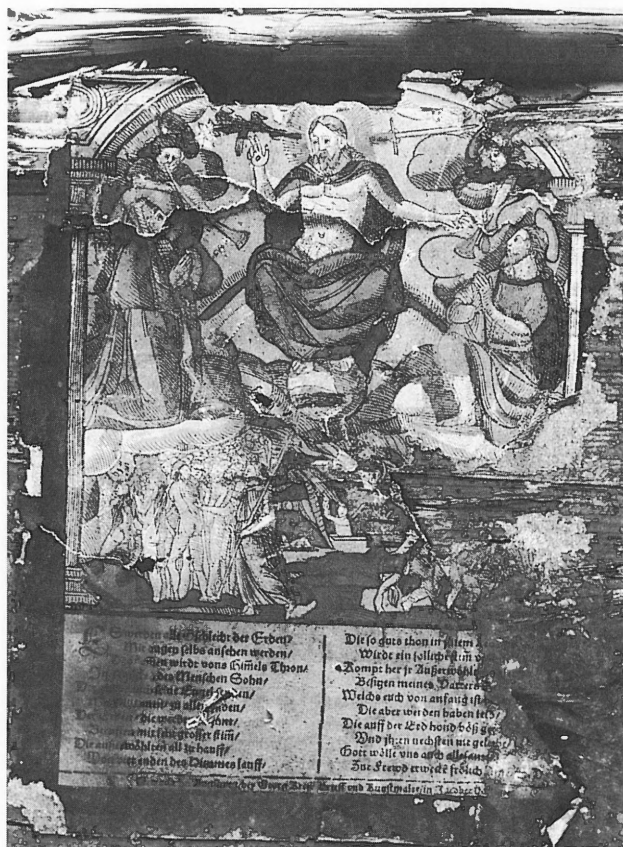
Abb. 19  
Oberägeri, Haus Gerbe. Westwand der guten Stube im Erdgeschoss:  
Kolorierter Druck, direkt auf Blockwand geklebt, im angetroffenen Zustand.  
Vgl. Farbtafel 1.

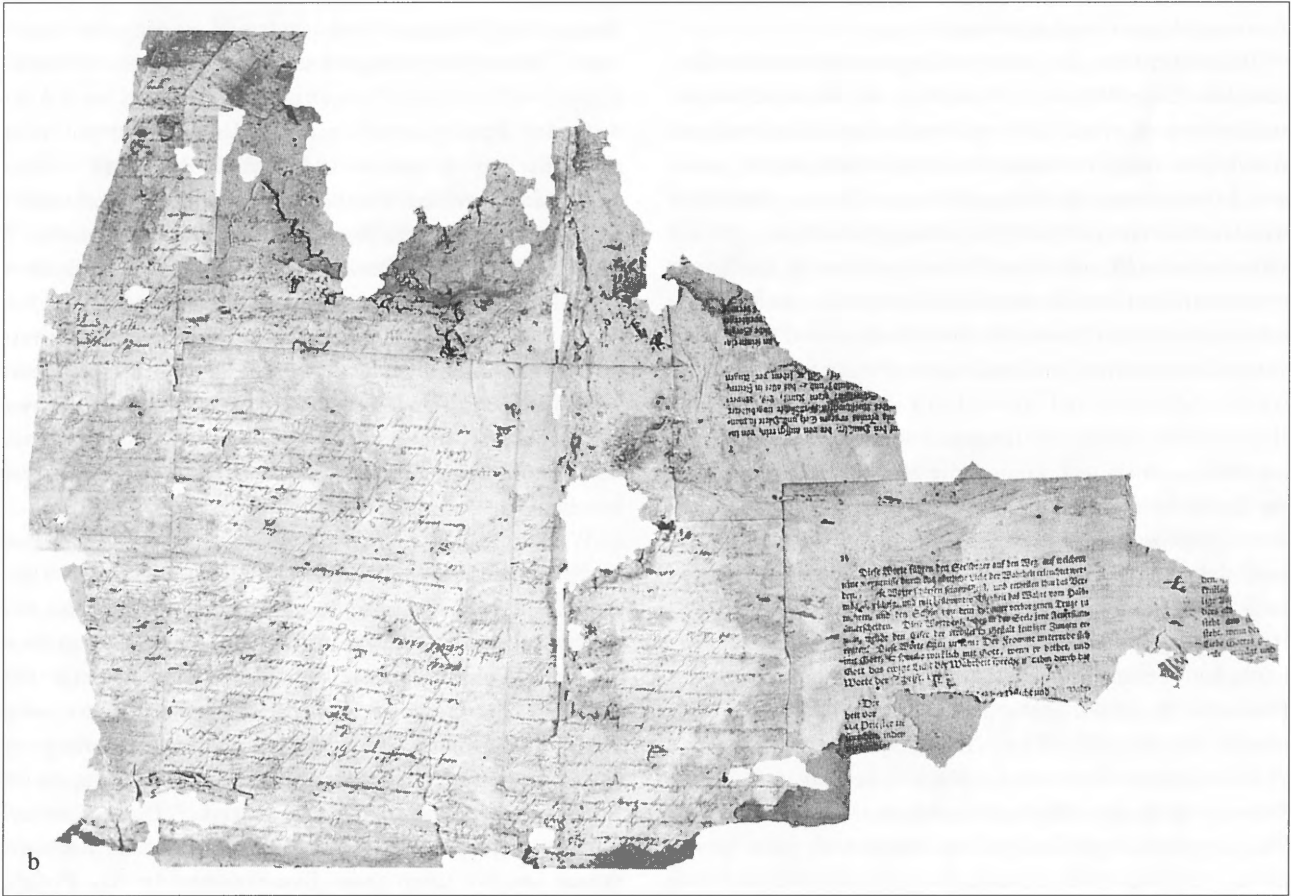
Abb. 22  
Oberägeri, Haus Gerbe, Obergeschoss; moderne Tapete mit älterer Unterlage.  
a: Vorderseite eines Fragmentes, an dessen Rand bereits eine Druckseite erkennbar ist; Abmessungen max. 68 x 48 cm.  
b: Rückseite mit Unterlagen aus Druckseiten eines theologischen Buches und Manuskriptteile einer Predigt o. ä.

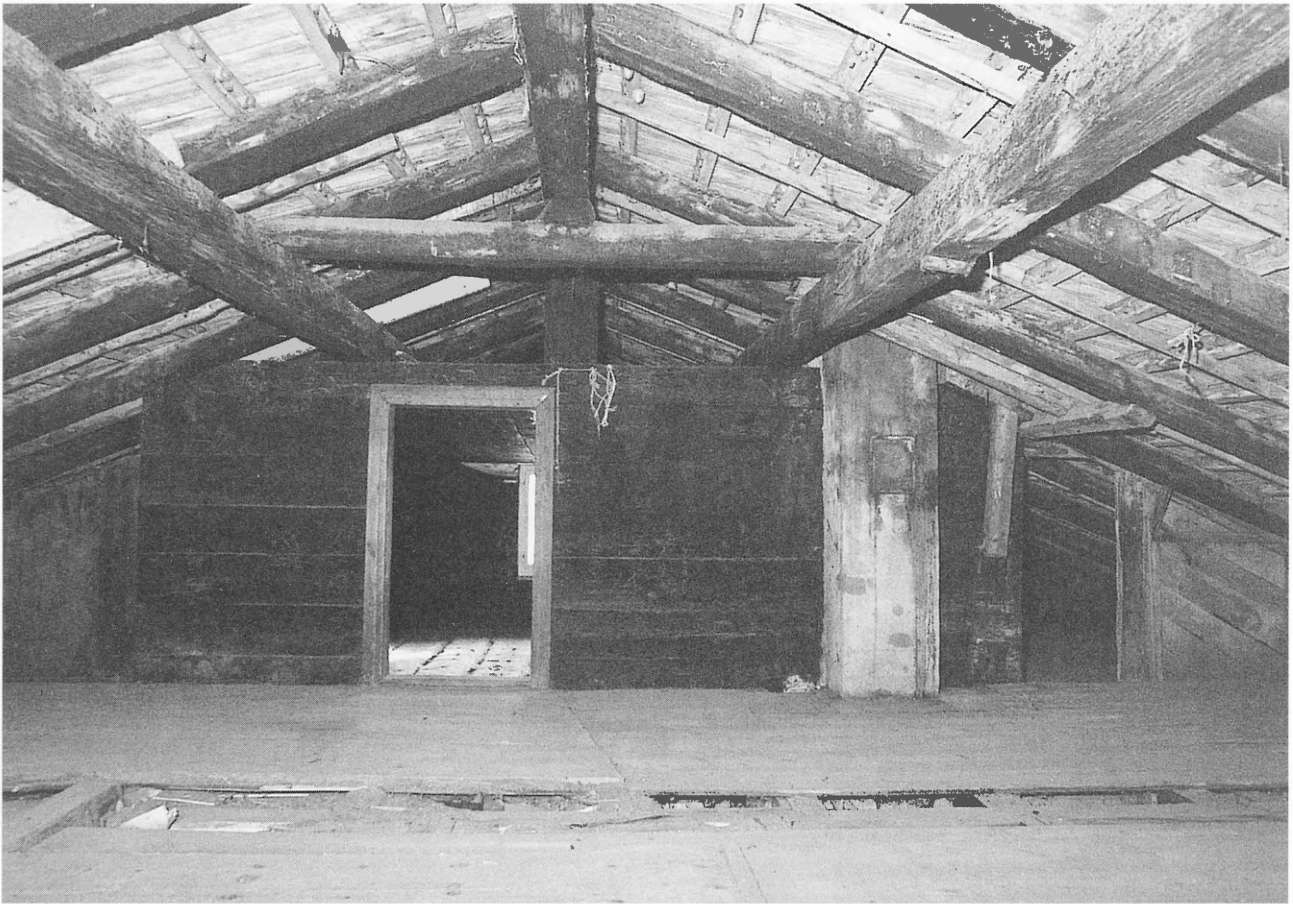
Abb. 23

Oberägeri, Haus Gerbe. Blick gegen Süden in das Dachgeschoss. Neben der Dachkonstruktion ist in der Bildmitte der Estrich mit der jüngeren Tür sowie im Hintergrund das Fenster in der südlichen Giebelseite erkennbar.

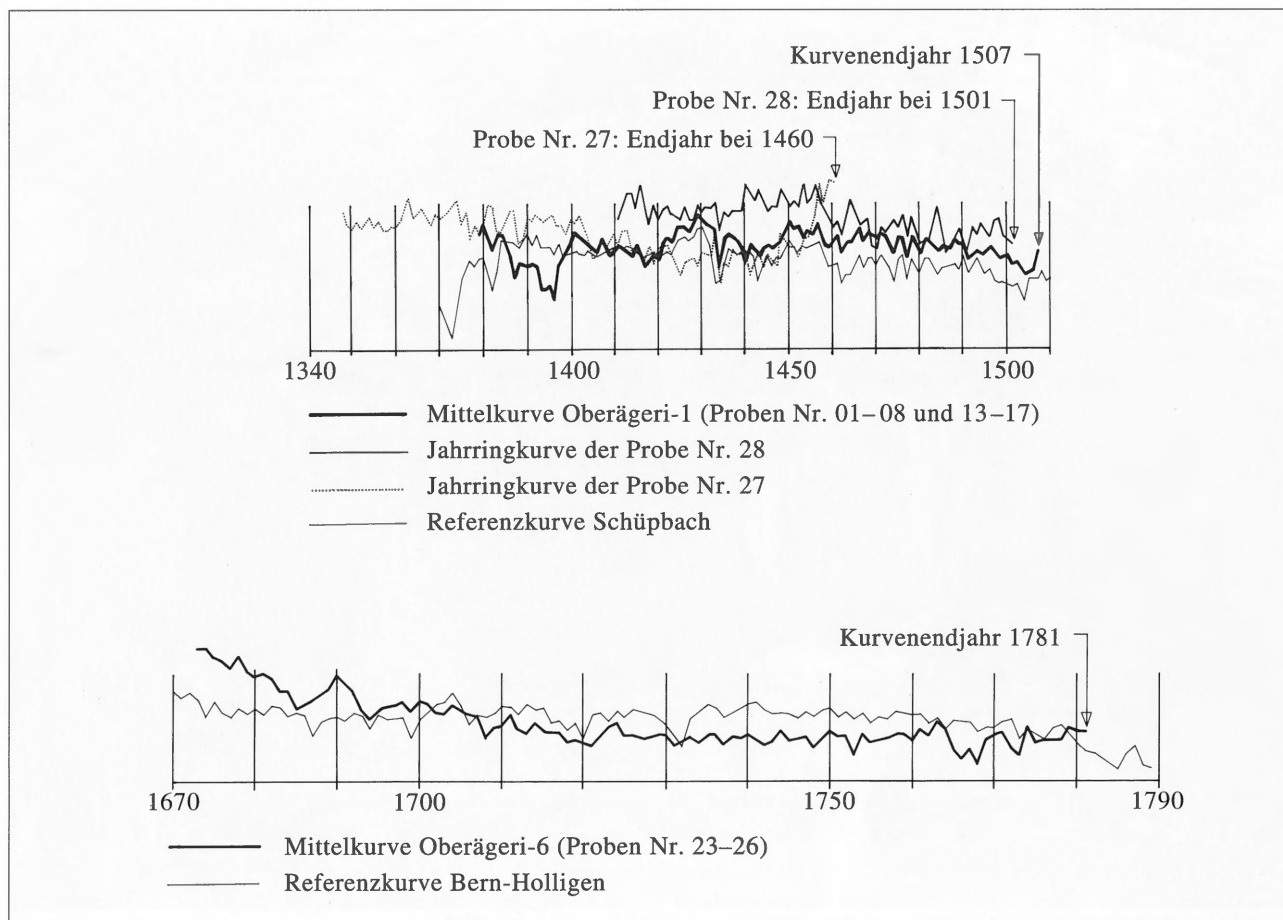
Abb. 24 Oberägeri, Haus Gerbe. Kurvengraphik zur Verdeutlichung einiger Ergebnisse der dendrochronologischen Untersuchungen. Oben dargestellt ist (jeweils auf der Zeitachse) die Mittelkurve Oberägeri I, die Referenzkurve aus Schüpbach sowie die Kurven der Proben Nr. 27 und 28. Unten sind die Mittelkurve Oberägeri VI und die Referenzkurve aus Bern-Holligen eingetragen.

Die Proben 1 – 8 und 13 – 17 erwiesen sich als zweifelsfrei gleichzeitig und konnten zur äusserst signifikanten Mittelkurve I synchronisiert werden. Anhand der verfügbaren Vergleichskurven und aufgrund der Tatsache, dass die Nr. 1, 2 und 4 noch im Besitz der Rinde waren, konnten die Fälldaten jahrgenau auf Herbst/Winter 1506/07 bzw. 1507/08 bestimmt werden (Abb. 24). Die genannten Proben repräsentierten, wie bereits unsere Bauuntersuchung herausgestellt hatte, verschiedene konstruktive Elemente des originalen Blockbaues. Hierbei ist auch verständlich, dass die nicht auf Sicht gedachten Bauteile (z. B. im Dachgeschoss) aufgrund groberer Zurichtung eher noch Rinde aufwiesen als z. B. stärker bearbeitete Türpfosten. Insgesamt ergibt diese als sehr sicher zu taxierende Datierung eine Bauzeit des im Haus Gerbe erhaltenen Blockbaues für die Jahre 1507/08.

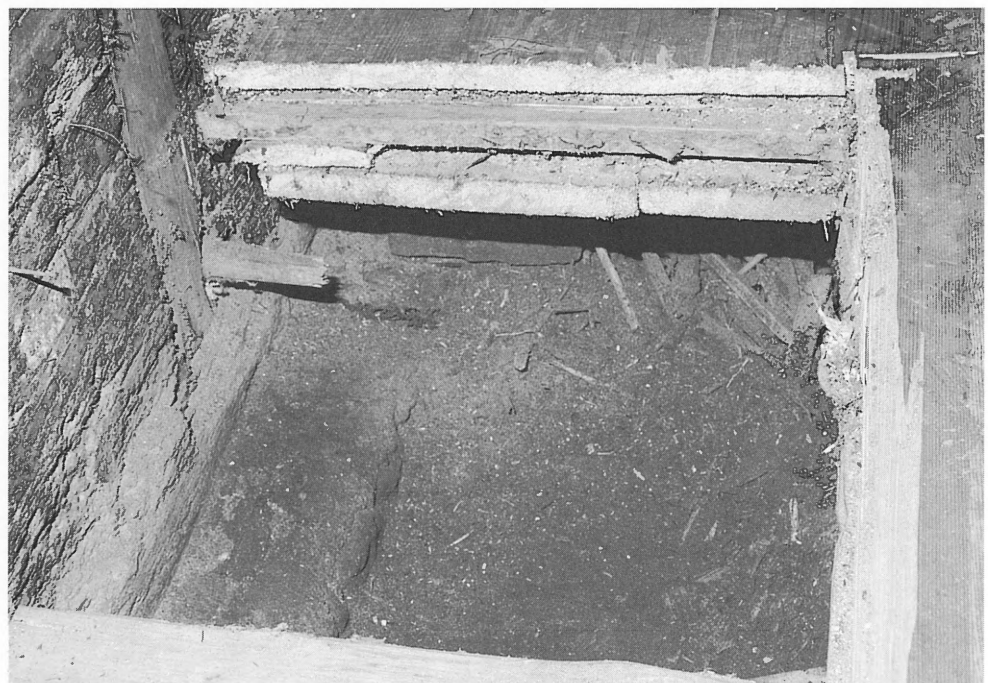
Abb. 25  
Oberägeri, Haus Gerbe. Erdgeschoss, nicht unterkellertes Teil; Blick gegen Osten an die Innenseite der Nordwand unweit östlich der Nordwest-Ecke. Erkennbar sind die Blocks substanz (links) und die Oberkante der Steinmauer, auf der diese aufsitzt. Oben und rechts die verschiedenen Schichten der Fussbodenbretter. Es fehlt eine Bodennut.

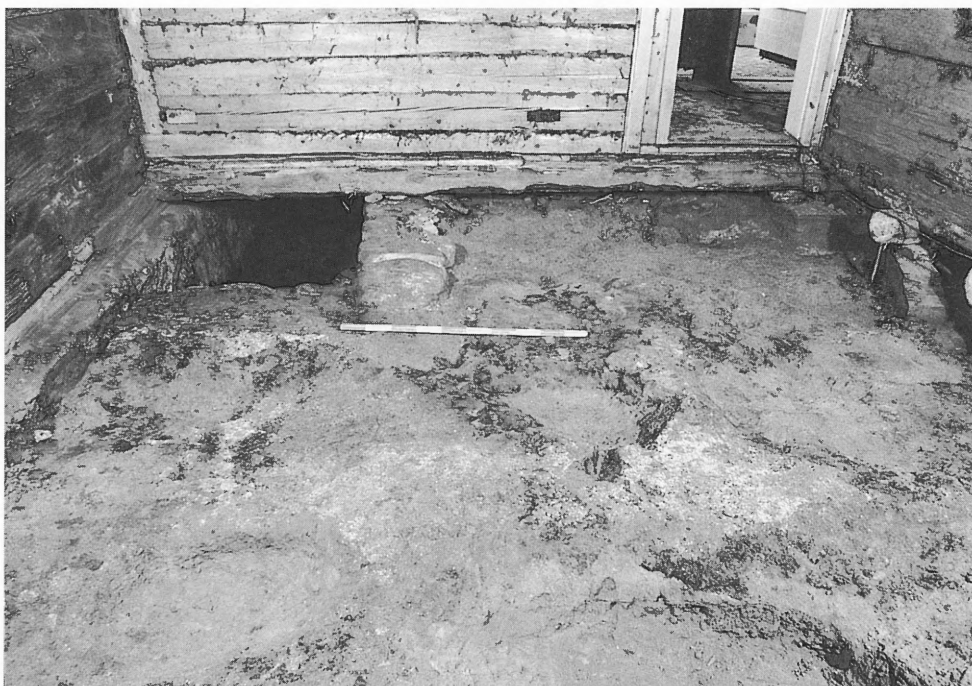
Abb. 26  
Oberägeri, Haus Gerbe. Erdgeschoss, Blick von der Nordwest-Ecke gegen Osten, oben und rechts jüngere Trennwände. Am rechten Ende der Messlatte die Feuerstelle, unten (die bereits ausgehobene) Grube. Mitte links der Treppenabgang gegen Osten mit südlicher Treppenwange.

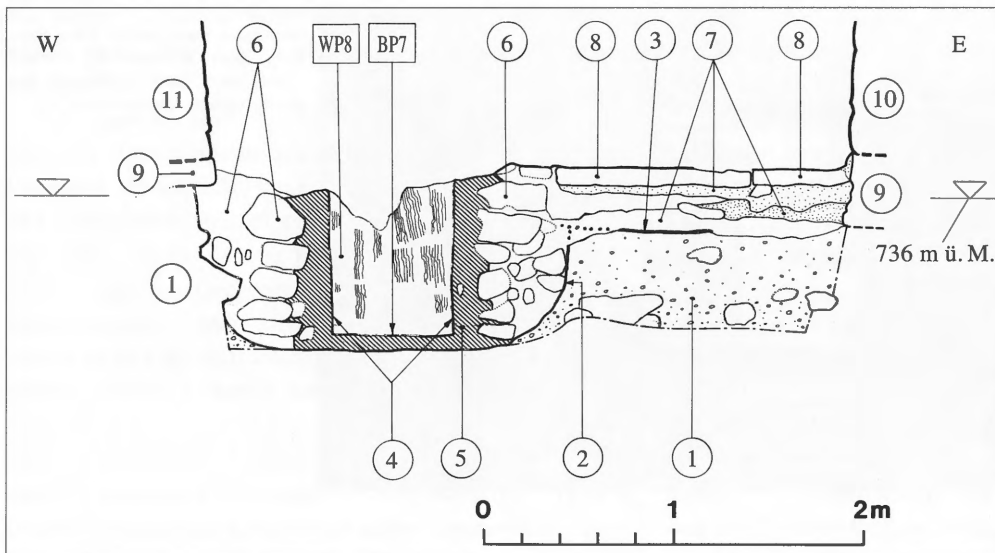
Abb. 32  
Oberägeri, Haus Gerbe. Nordprofil des Ost-West-Schnittes in Keller 1; zur Lage vgl. Abb. 31. Angegeben sind die Entnahmestellen der Wandprobe (WP) Nr. 8 und der Bodenprobe (BP) Nr. 7; vgl. hierzu Kap. VII.2.  
1 = Gewachsener Boden; 2 = Grubenrand (gepunktet die vermutliche Fortsetzung); 3 = Benutzungsniveau (gepunktet die vermutliche Fortsetzung); 4 = Holzbottich; 5 = Ton; 6 = Hinterfüllung; 7 = verschiedene Auffüllungen (Sand, Mörtel, Ton); 8 = Sandsteinplatten; 9 = Unterfangung; 10 = Ostwand Keller 1; 11 = Westwand Keller 1.

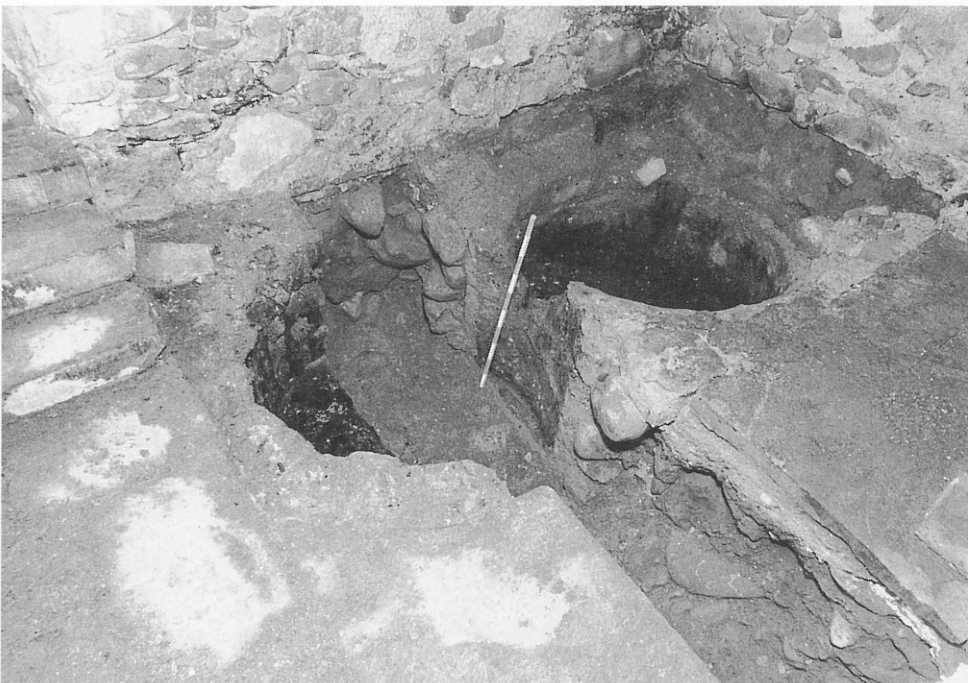
Abb. 33  
Oberägeri, Haus Gerbe. Blick Richtung Nordwesten in Keller 1. Sichtbar sind der 1991 angetroffene Boden aus Sandsteinplatten und die nachträglich errichtete Treppe (links), die zwei ausgenommenen Gerbergruben mit zugehöriger Tonabdichtung und Hinterfüllung aus Steinen sowie der Ost-West-Schnitt (vgl. Abb. 31 und 32).

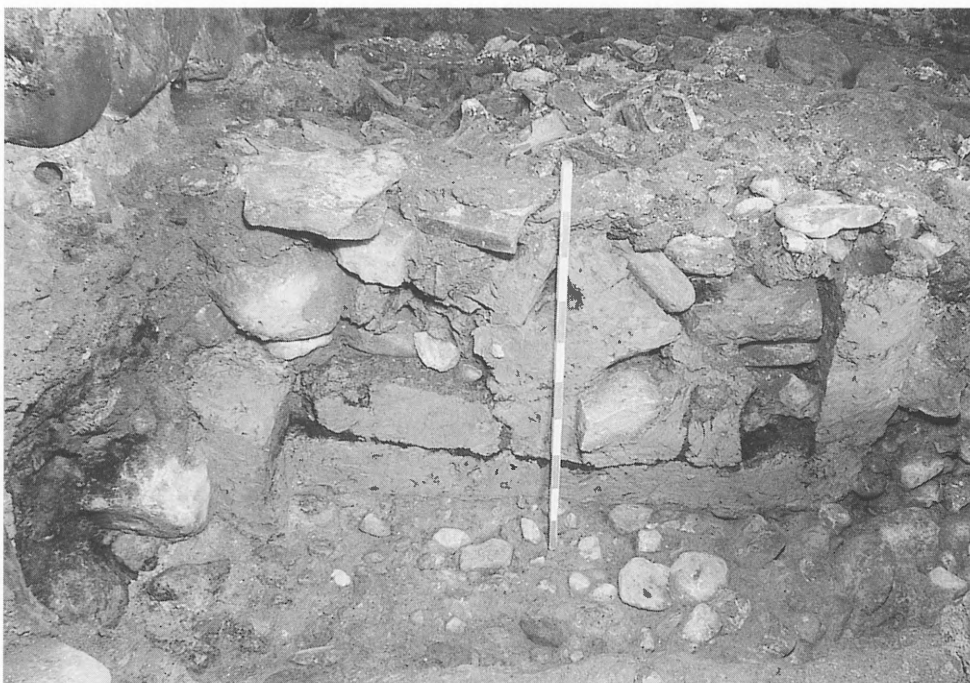
Abb. 35  
Oberägeri, Haus Gerbe, Keller 2. Blick Richtung Westen auf die geschnittene Grube 2; zur Lage vgl. Abb. 36. Am oberen Ende der Messlatte bzw. links davon Auffüllung, z. T. mit grün glasierten Ofenkacheln.

Nach dem Freiräumen des modern als Abstellkammer genutzten Raumes (Abb. 34) zeigte sich zunächst ein wenig homogener «Boden» aus Erdmaterial, aus dem an einigen Stellen grossformatiges Steinmaterial herauschaute. Durch weiteres Reinigen konnte festgestellt werden, dass mit diesem «Boden» lediglich eine im Laufe der Zeit festgetretene Verschmutzungsschicht vorlag, die sich als obere Begrenzung einer sich praktisch über den gesamten Kellergrundriss erstreckenden Auffüllung gebildet hatte. Diese Auffüllung bestand aus Erdmaterial, das sehr stark von Gefässkeramik und sonstigen Kleinfunden durchsetzt war (vgl. Kap. VI.5). Besonders ins Auge stach das massive Vorhandensein einer Vielzahl von Fragmenten grün glasierter Ofenkacheln, die z. T. reliefiert waren (Abb. 35).

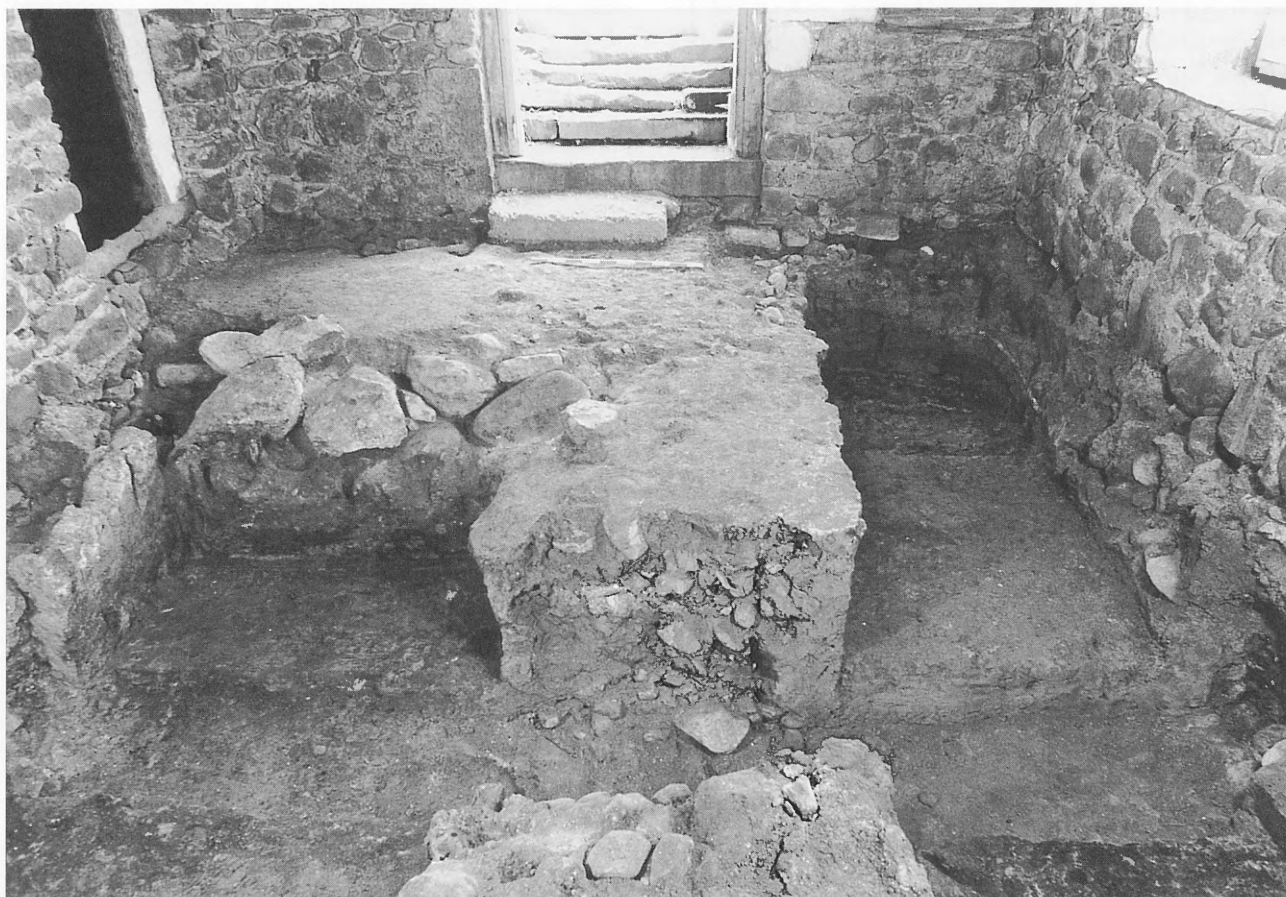
Abb. 37  
Oberägeri, Haus Gerbe, Keller 2. Blick Richtung Osten in den abgetieften Nord-Süd-Schnitt (zur Lage vgl. Abb. 36). Links bzw. rechts die ausgenommenen Gruben 1 bzw. 2; knapp südlich, d. h. rechts von der Eingangstür sind die Spuren der kleinen Grube 3 mit abgerundeten Ecken zu sehen.

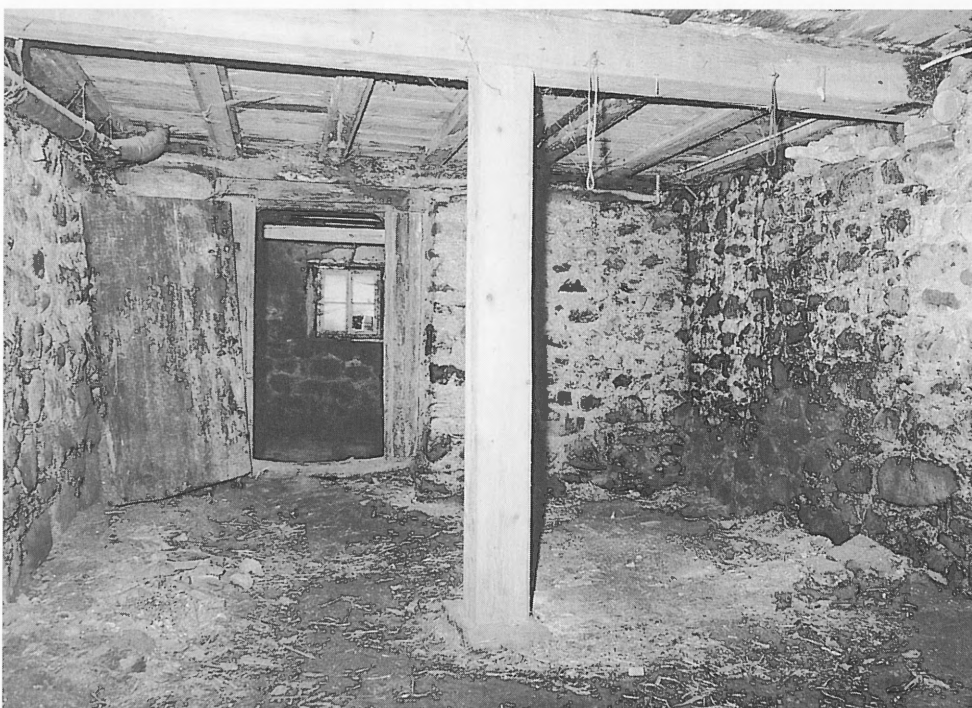
Abb. 39  
Oberägeri, Haus Gerbe. Blick in die Südwest-Ecke von Keller 3. Neben dem originalen Mauerwerk sind die jüngere Decken- und Stützkonstruktion sowie moderne Versorgungsleitungen erkennbar.

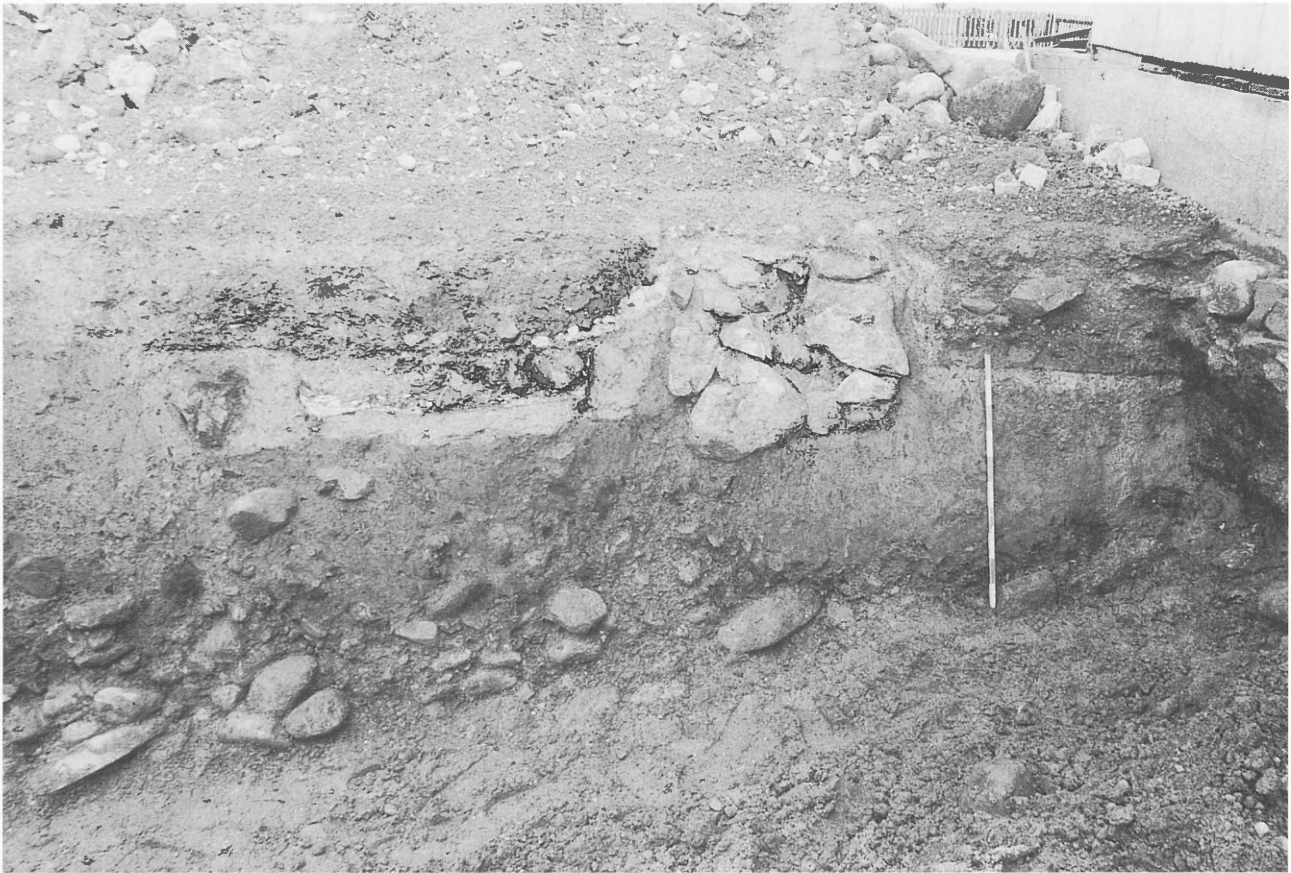
Abb. 41

Oberägeri, Haus Gerbe. Suchschnitt Nord, Blick auf den Südteil des Ostprofils mit den unteren Resten der Gruben 2 (links) und 3 (rechts); zur Lage des Schnittes bzw. Profiles vgl. Abb. 2.

Insgesamt erbrachte Suchschnitt Nord somit drei weitere Gruben, die sicher im Rahmen der Gerberei genutzt wurden. Eine genaue Funktionszuweisung innerhalb des Gerbprozesses ist für diese jedoch ebensowenig möglich wie genaue Angaben zur Datierung. Damit sind Aussagen zu diesen Befunden allein ebenso nur beschränkt möglich, wie es bereits auch die Untersuchungen der Gerbergruben in den Kellern 1 und 2 gezeigt hatten.

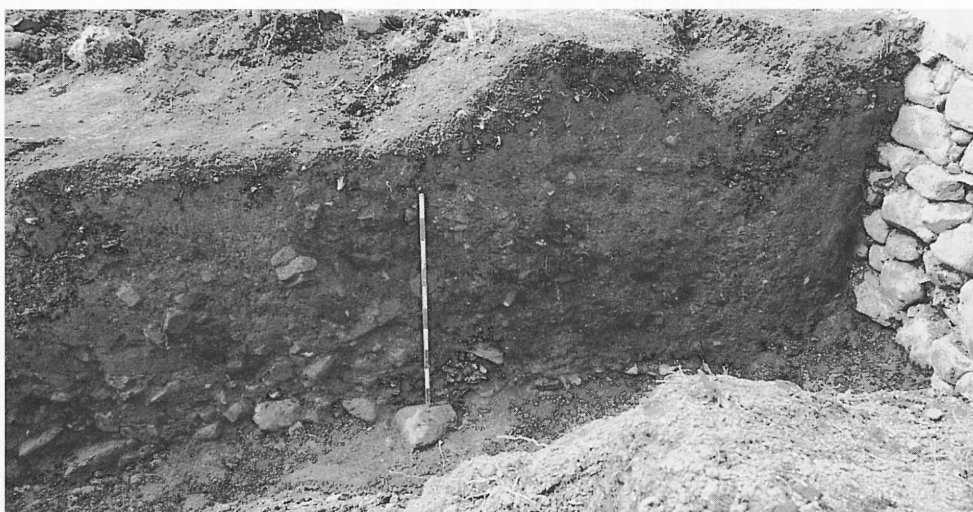
Abb. 44  
Oberägeri, Haus Gerbe. Suchschnitt Süd, Blick auf das Nordende des Westprofils, rechts die Aussenseite der Südmauer von Keller 2. Im untersten Profilbereich sowie auf der Schnittsohle sind die anstehenden Geschiebematerialien mit starkem Steindurchsatz zu erkennen. Darüber folgt die als Verwitterungshorizont zu interpretierende bräunlich-graue Erdschicht, darüber die Humuskrume.

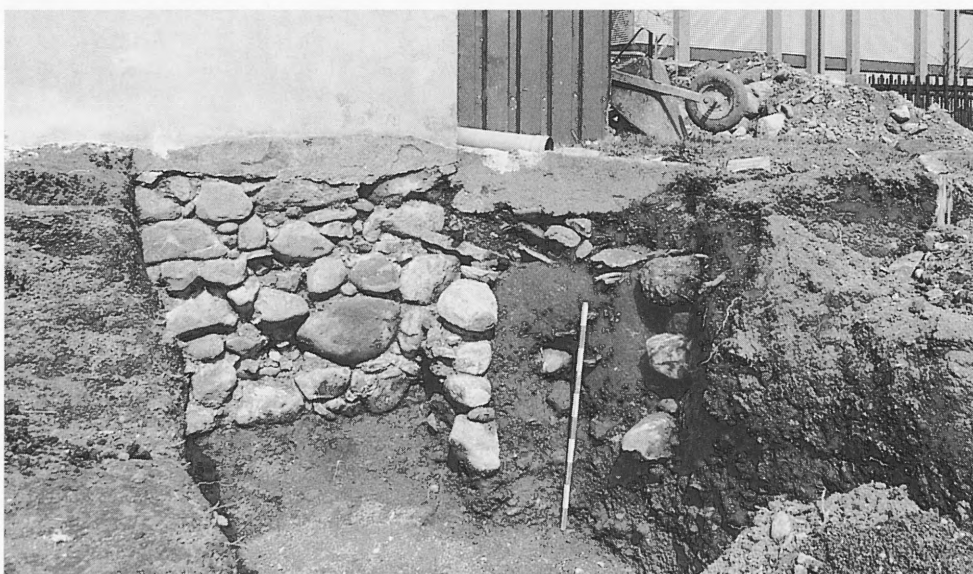
Abb. 45  
Oberägeri, Haus Gerbe. Suchschnitt Süd, Blick Richtung Nordosten in das Nordende des Schnittes mit vertikaler Steinsetzung.

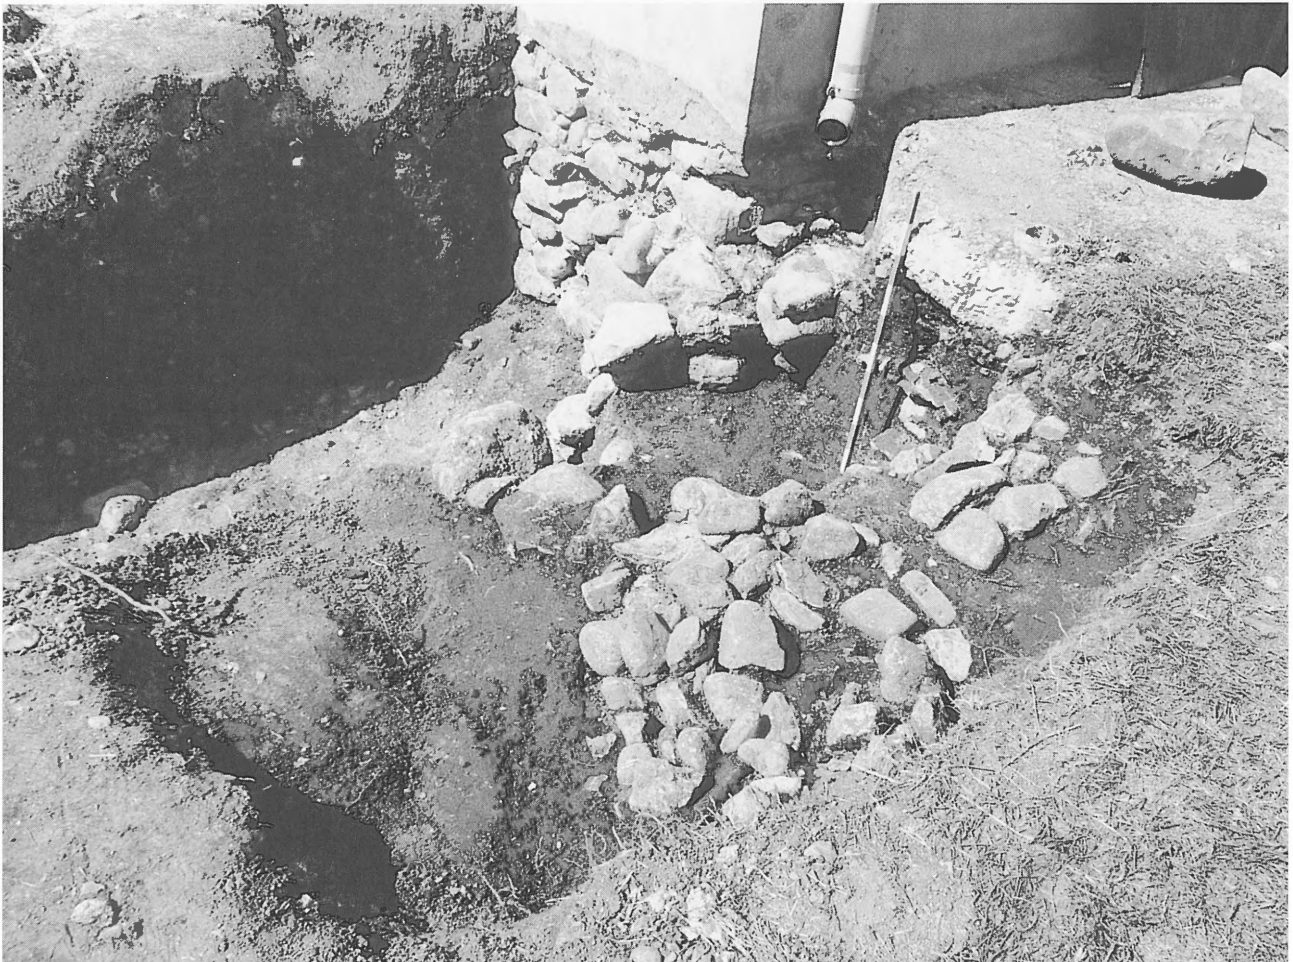
Abb. 46

Oberägeri, Haus Gerbe. Blick Richtung Nordwesten auf die teilweise freigelegten Befunde an der Nordost-Ecke des Hauses. Im Bereich der Messlatte (unterhalb des Betons) das südliche Gewölbeende, im Bild darunter (also östlich davon) die runde Sickergrube.

Beim ersten Freilegen direkt südöstlich der nämlichen Hausecke trafen wir zunächst horizontale Steinsetzungen an, deren Reihung sich in nördlicher Richtung fortzusetzen schien (Abb. 46). Direkt östlich von diesen, und damit im Abstand von ca. 1 – 2 m von der östlichen Hauswand, befand sich zusätzlich noch eine ungefähr runde, dicht gesetzte Steinpackung (Abb. 46). Letztere reichte insgesamt ca. 0,7 m unter das moderne Niveau herab. Da weder Funde noch sonstige Strukturen beim Abtrag dieser trommelförmigen Steinsetzung zu beobachten waren, scheint mir nur eine Interpretation dieses Befundes als einfache Sickergrube sinnvoll zu sein.
