# Vom Haus Gerbe in Oberägeri, Kanton Zug

Kunstgeschichte und Archäologie im Kanton Zug 3

Herausgegeben vom Amt für Denkmalpflege  
und Archäologie des Kantons Zug

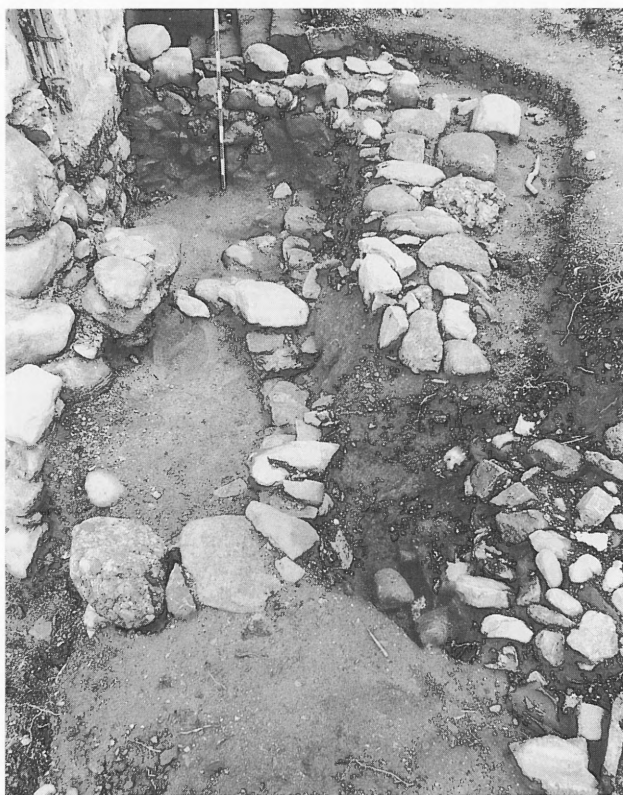
Abb. 47  
Oberägeri, Haus Gerbe. Blick Richtung Norden entlang der äusseren Ostwand, nach Entfernung der modernen Betonplatte. In der Bildmitte der Gewölberest, rechts (angeschnitten) die Sickergrube, darüber die höherliegende Rollierung, oben die südliche Mauer der jungen Treppe.

Die Steinsetzungen zwischen östlicher Hauswand und Sickergrube stellten sich bei der weiteren Untersuchung als Rest eines kleinen Bauwerkes mit ovalem Grundriss heraus (Abb. 47 und 48). Die gemörtelten Lesesteine

Eine Interpretation der vorgefundenen Gewölbekonstruktion kann am ehesten wiederum im Rahmen einer Gerberei erfolgen.<sup>152</sup> Von anderen Gerberhäusern ist bekannt, dass sie häufig sogenannte Schwitzkammern beinhalteten.<sup>153</sup> Es handelt sich dabei um gewölbte Räume, in denen die Häute – sei es auf dem Boden gestapelt, sei es an der Decke aufgehängt – durch Entfachen eines Feuers von ihren Haaren befreit werden sollten. Zwar liegen die bekannten Vergleichsbeispiele durchweg innerhalb der Häuser und haben dementsprechend zumeist Raumgrösse, allerdings gibt es auch dort relativ bescheidene Beispiele von Gewölben, deren geringe Aussenmasse nur wenig über den von uns festgestellten liegen.<sup>154</sup> Trotz dieser Differenzen scheint mir eine Deutung unseres Befundes als Rest einer Schwitzkammer zutreffend zu sein, zumal die anzunehmende lichte Höhe des Gewölbes mit ca. 1,5 m durchaus eine derartige Vorbereitung der zu verarbeitenden Häute ermöglicht haben dürfte. Dafür kann auch in Anspruch genommen werden, dass im direkt benachbarten Keller 2 ebenfalls gute Gründe für das dortige Vorhandensein einer weiteren Einrichtung für die Hautvorbereitung, nämlich der angesprochene Äscher, platziert gewesen ist. In diesen Zusammenhang ist auch die genannte frühere Tür unweit der Südost-Ecke des Hauses zu stellen. Zwar ist nicht auszuschliessen, dass diese Tür bzw. ihre Konzeption bereits ursprünglich zum Kellergeschoss gehörte, jedoch liegen auch keine eindeutigen Befunde für diese Möglichkeit vor. Somit ist diese

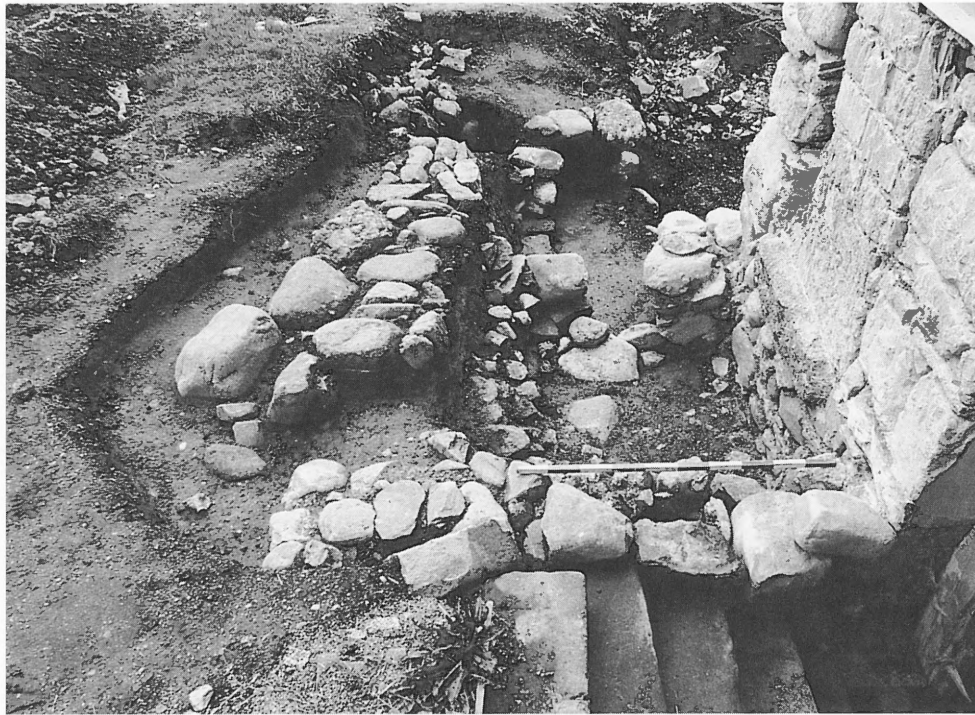
Abb. 49  
Oberägeri, Haus Gerbe. Blick Richtung Süden auf die Südost-Ecke des Hauses mit den vorgelagerten Befunden (vgl. Abb. 48). Rechts (Ostwand des Hauses) die moderne Kellertreppe, darüber (also südlich) zeichnet sich eine ältere Tür durch entsprechende Fugen im Mauerwerk ab.

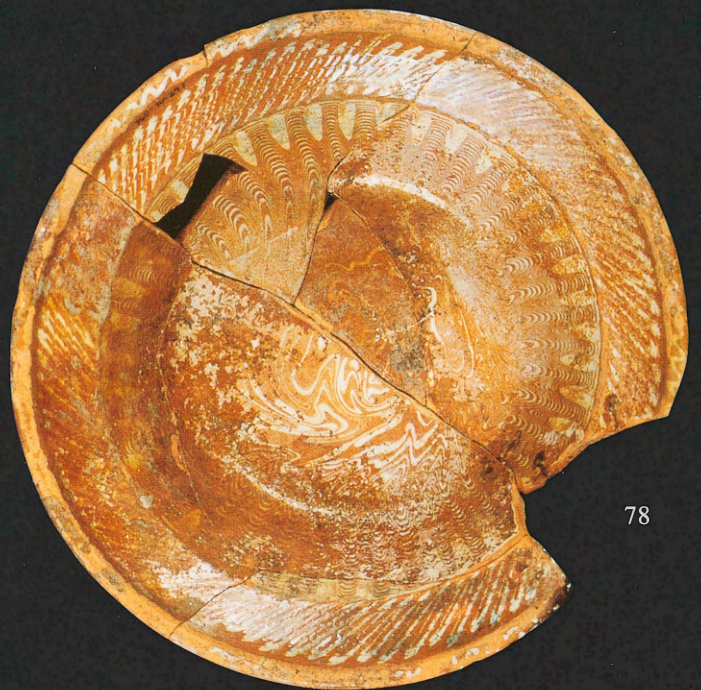
**Farbtafel 3**

Oberägeri, Haus Gerbe. Verzierungsbeispiele an Gefäßkeramik. Die angegebenen Nummern entsprechen den Kat.-Nr. M. ca. 1:3.

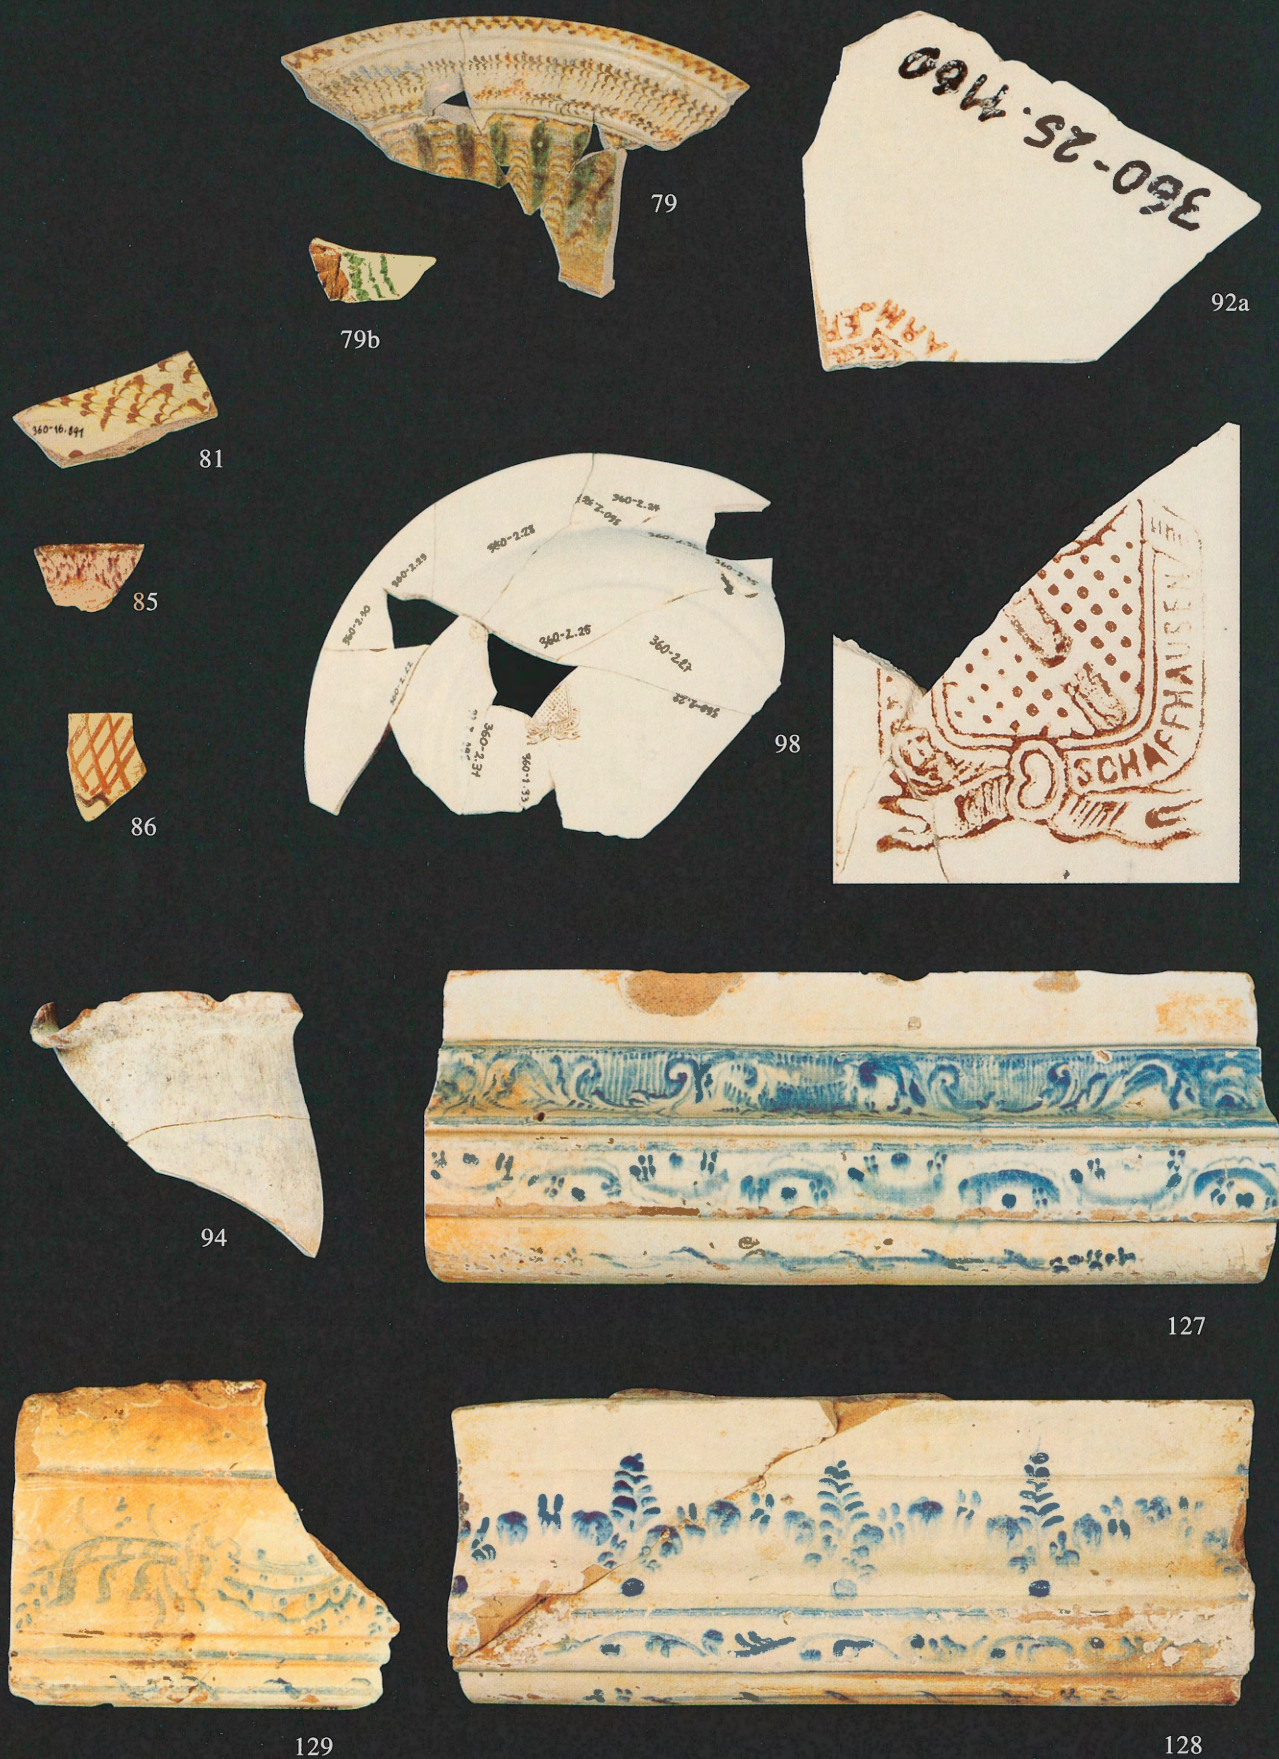
**Farbtafel 4**

Oberägeri, Haus Gerbe. Gefässkeramik, Kat.-Nr. 79, 79b, 81, 85, 86, 92a, 94, 98. M. ca. 1:3; ausser Fabrikationsmarken, Kat.-Nr. 92a und 98 M. 2:1. Bemalte Ofenkacheln, Kat.-Nr. 127–129; vgl. Querschnitte auf Tafel 22. M. ca. 1:3.

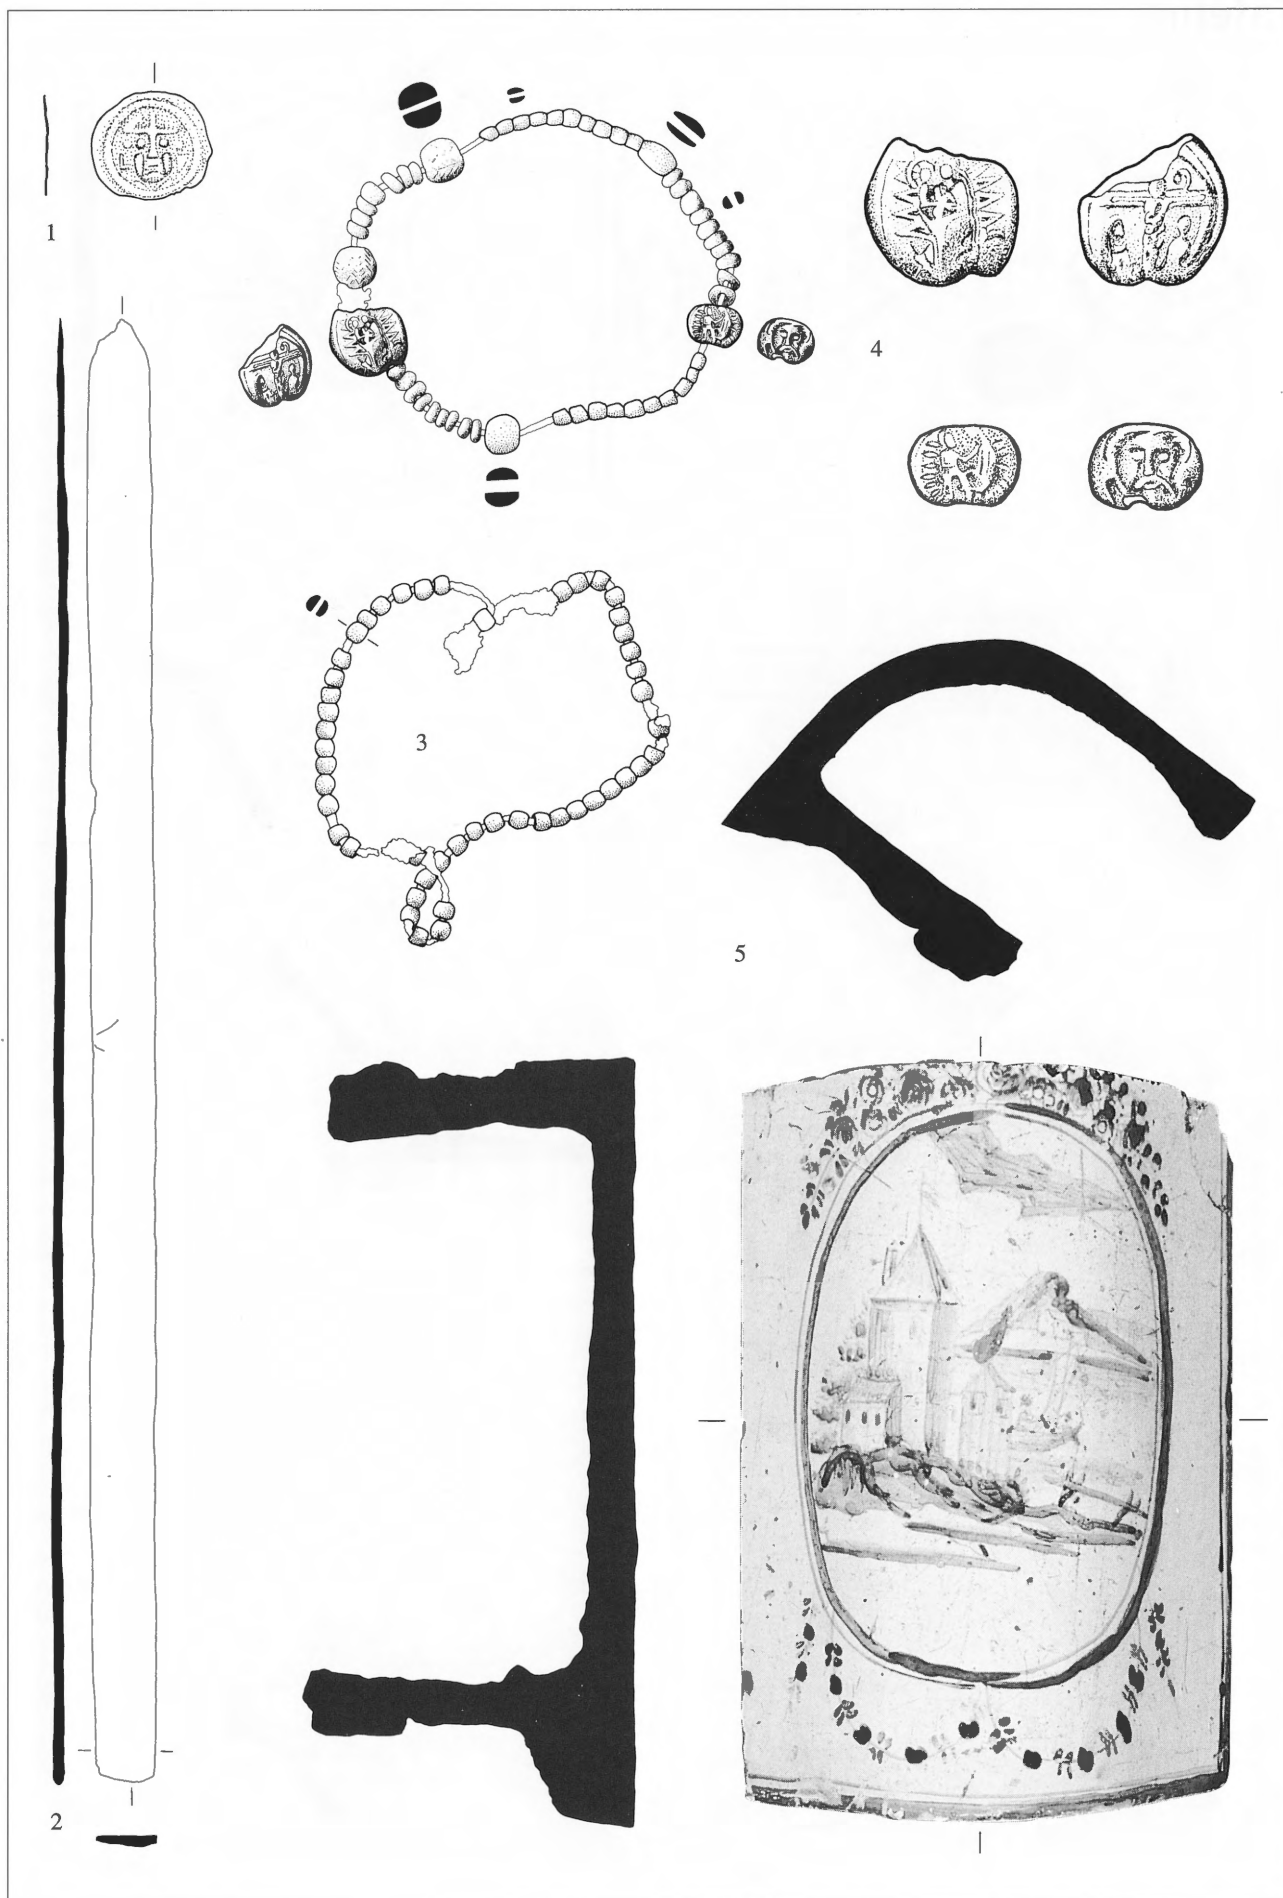
Funde, geborgen bei der Bauuntersuchung: Verschiedene Materialien. Kat.-Nr. 1, Details Kat.-Nr. 4: M. 1:1. Kat.-Nr. 3-5: M. 1:2. Kat.-Nr. 2: M. 1:4.
