## **Vorwort zur Grundlage Ereignisbewältigung Risch-Rotkreuz**

# EREIGNISBEWÄLTIGUNG RISCH-ROTKREUZ

## KURZDOKUMENTATION

Gemeinde Risch

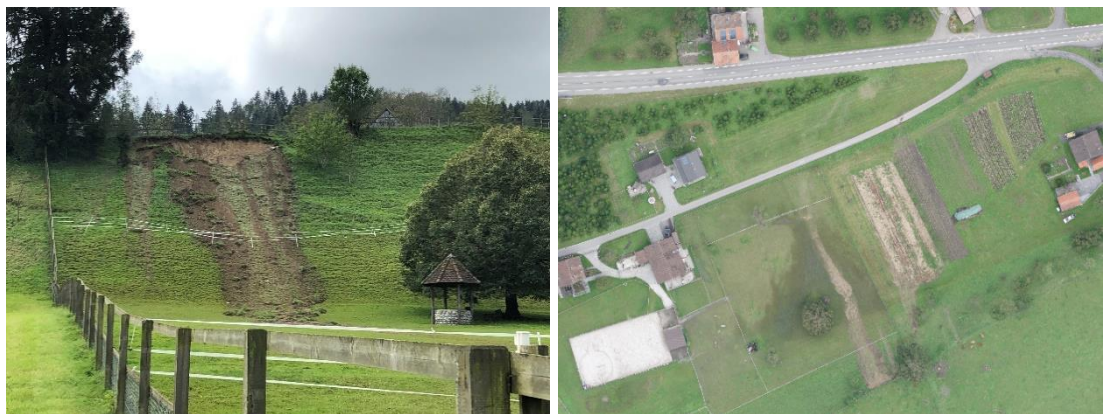
In Ibikon oberhalb der Meierskappelerstrasse ist an einer steilen Geländekante eine flachgründige Rutschung mit einer Anrissbreite von 14 m aufgetreten (Abbildung 1, links). Dabei ist es zum Abgleiten des Ober- und Unterbodens gekommen.

Abbildung 1: Rutschung im Gebiet Ibikon (Quelle Foto Kt. ZG, Luftbild [5])

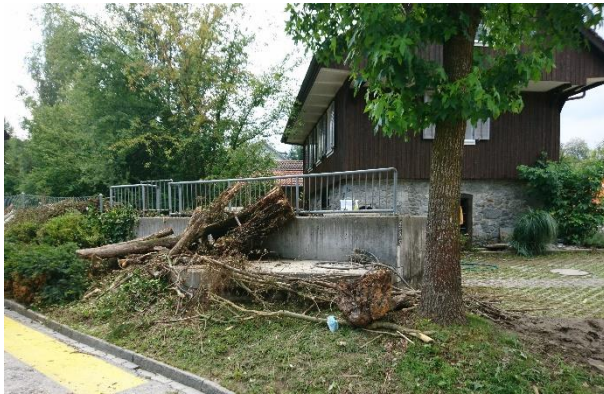
Am Chüntwilerbach kam es zu Verklausungen am Durchlass Höhe Mattenhof (ca. Kote 486 m ü. M.), beim Durchlass auf der Höhe des Eichmattquartiers (ca. Kote 458 m ü. M.) sowie bei der Eindolung Waldhof.

**Abbildung 3: "Holzdepot" bei der Eindolung Waldhof. Grosse Mengen Schwemmholz wurden ins Siedlungsgebiet transportiert. (Foto: HOLINGER AG)**

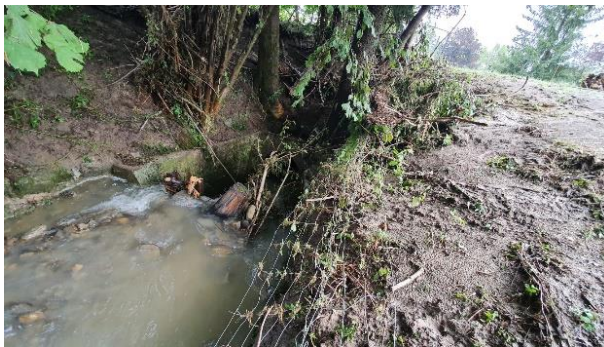
Vor dem Durchlass Weidstrasse am Steintobelbach (SS\_3010\_5) war der Rechen komplett mit Schwemmholz verlegt. Der bescheidene Rückhalteraum wurde mit Geschiebe aufgefüllt (Abbildung 4). Durch die Auflandung im Rückhaltebereich wurde der Gerinnequerschnitt massiv verkleinert und es kam zu Ausuferungen. In Kombination mit grossen Mengen an Oberflächenabfluss aus dem Gebiet östlich des Steintobelbachs und oberhalb des Siedlungsgebiets, flossen beträchtliche Wassermengen über den Fussweg und die Weidstrasse direkt ins Siedlungsgebiet.

**Abbildung 4: Geschiebeablagerung und Verringerung des Gerinnequerschnitts vor dem Durchlass Weidstrasse am Steintobelbach (SS\_3010\_5) (Quelle Foto: Kt. ZG)**

**Durchlass Weidstrasse (SS\_3010\_5):** Der Rechen war voll verlegt und der bescheidene Rückhalteraum wurde vollständig aufgefüllt. Dies führte zu einer starken Reduktion des Gerinnequerschnittes und anschliessend zu Ausuferungen. Gemäss Gefahrenkarte wird bei keinem Szenario von einer Verklausung oder einer Auflandung ausgegangen [3]. Ausuferungen werden aufgrund zu geringer Kapazität ab einem  $HQ_{30}$  ausgewiesen. Die beobachteten Fliesswege stimmen gut mit den Annahmen der Gefahrenkarte überein. Das Gebäude bei der Weidstrasse 18 wurde gar umflossen und Wasser floss auch in die Tiefgarage. Dies aber insbesondere in Kombination mit Oberflächenabfluss aus dem Gebiet Obere Weid. Der Prozess Oberflächenabfluss wird in der Gefahrenkarte nicht berücksichtigt [3]. Eine Unterscheidung zwischen Ausuferung aus dem Steintobelbach und dem Oberflächenwasser ist aber hier kaum möglich. Der Abfluss über die Weidstrasse und die obere Weidstrasse konnte gemäss Gefährdungskarte Oberflächenabfluss erwartet werden [7].

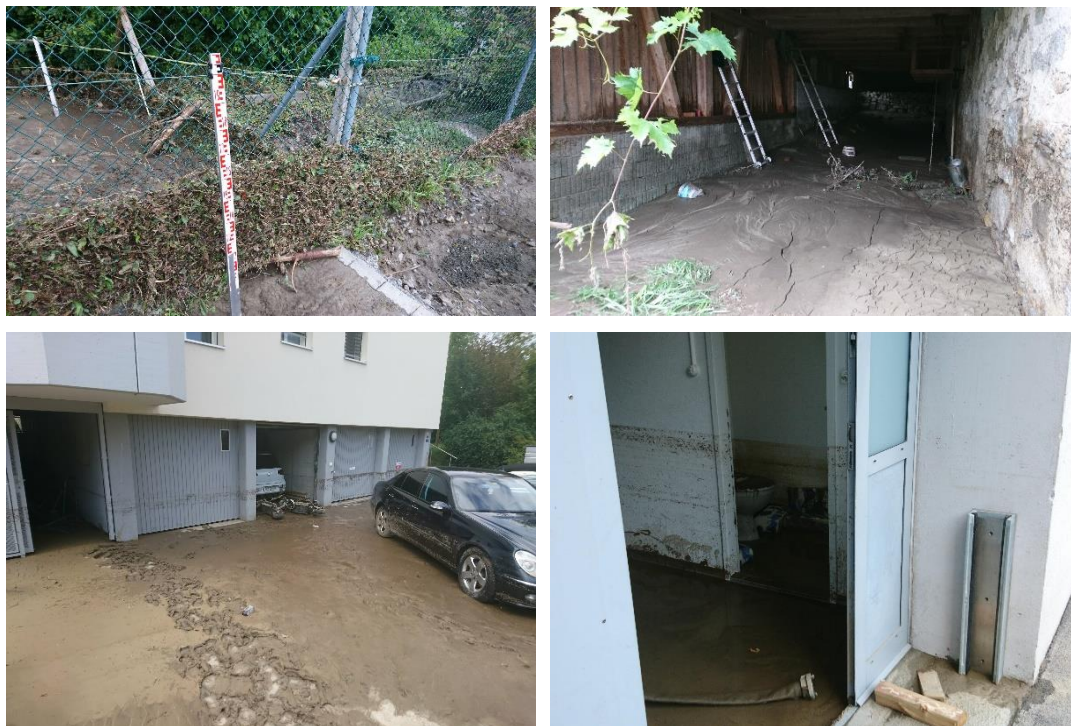
Auf der Südseite des Camaro-Blocks nach dem SBB-Durchlasses und an der Haldenstrasse stand das Wasser beinahe einen Meter hoch.

**Abbildung 5:** Links oben: Geschwemmte Äste im Maschendrahtzaun im Gebiet Obere Weid / Weihermatt; Rechts oben: Ablagerung von Feinmaterial in der Alten Sagi neben dem Durchlass Küntwilerstrasse; Links unten: Schlammablagerung und Spuren von stehendem Wasser an der Haldenstrasse; Rechts unten: Spuren von ca. 1m stehendem Wasser im Keller des Camaro-Block. (Foto: HOLINGER AG)

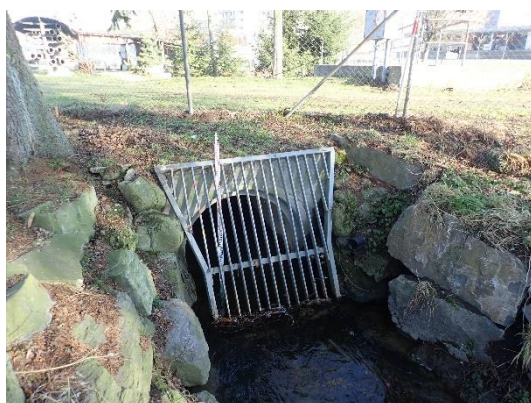
**Durchlass Sportplatz (SS\_1009\_3):** An Durchlass beim Sportplatz kam es zu einer Verklausung des Rechen. Der enganliegende Rechen ohne Basisdurchlass ist diesbezüglich nicht ideal und entsprechend wird in der Gefahrenkarte bereits ab dem 30-jährlichen Ereignis von einer Verklausung ausgegangen [3]. Mit Ausuferung aufgrund der Verklausung muss ab dem  $HQ_{100}$  gerechnet werden.

Abbildung 6: Rechen vor dem Durchlass Jungwacht /Sportplatz

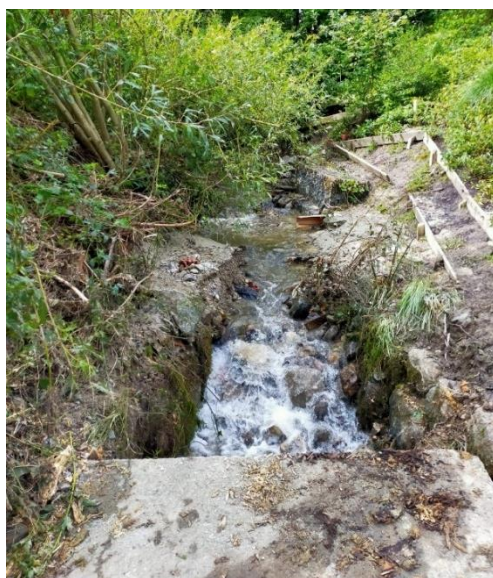
Am Steintobelbach auf der Höhe der Liegenschaft Weiermatt 37 im offenen Gerinne wurde eine Schätzung des Hochwasserabflusses des Ereignisses vom 25. Juli vorgenommen. Zwischen dem kleinen Durchlass und dem Steinkorb wurde das Gerinne vermessen (Abbildung 12). Die Spuren des Ereignisses lassen auf Abflusstiefen von über einem Meter schliessen. Ein 100-jährlicher Abfluss von 8.4 m<sup>3</sup>/s gemäss Hydrologie des Hochwasserschutzprojektes [2] ergibt im vorliegenden Querprofil eine Abflusstiefe von knapp 1.2 m (Abbildung 13, links). Dies scheint nicht unrealistisch, beachtet man die Fliessspuren in Abbildung 12. Der berechnete Spritzenabfluss von 13.5 m<sup>3</sup>/s mittels SCS-Verfahren und Isozonierung resultiert im vorliegenden Gerinnequerschnitt in einer Fliesstiefe von 1.5 m (Abbildung 13, rechts). Dies entspricht der Höhe der oberen Holzlatten in Abbildung 12 und wird als eher hoch eingeschätzt verglichen mit den Ereignisspuren.

Abbildung 12: Steintobelbach Blick bachaufwärts (Quelle: Anwohner)
