2.9 Dachstuhl Liebfrauenkapelle (Phase IX)

2.10 «Seehof» (Phase X)

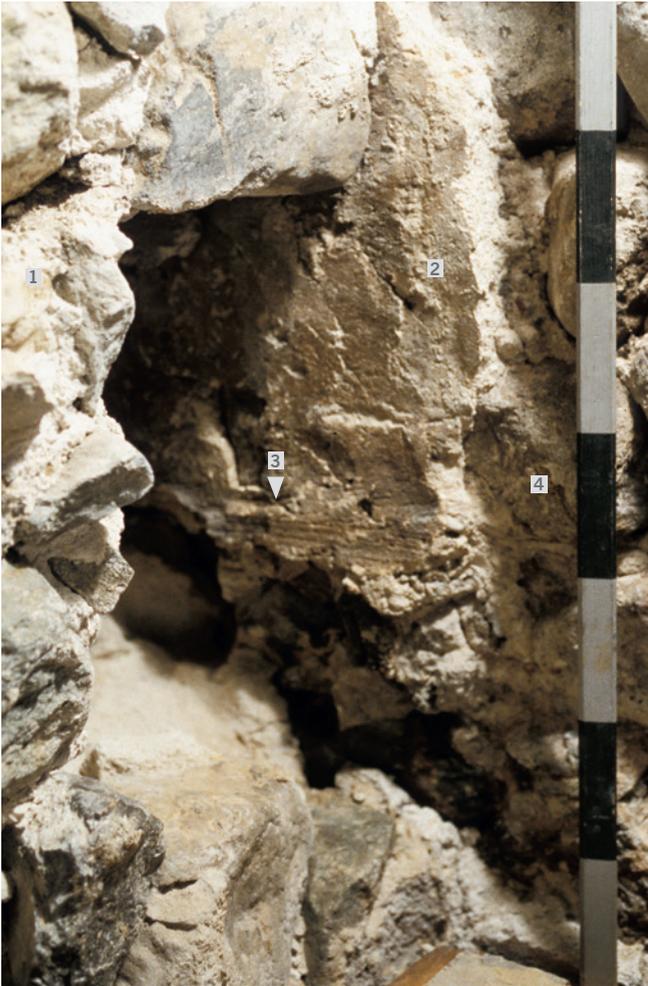
Abb. 55: Unteraltstadt 38, erstes Obergeschoss, Raum 6, Ostwand, Blick nach Nordosten. 1 Binnenwand des «Seehofs» (Phase X). 2 Verputzschicht (Phase VIII). 3 Horizontal verlaufendes Brett negativ (Phase VIII). 4 Westfassade der Liebfrauenkapelle (Phase V).

Auf 423,05 m ü.M. zeigt sich an diesem Verputz das horizontal verlaufende Negativ einer Brettkante (Abb. 55,3).

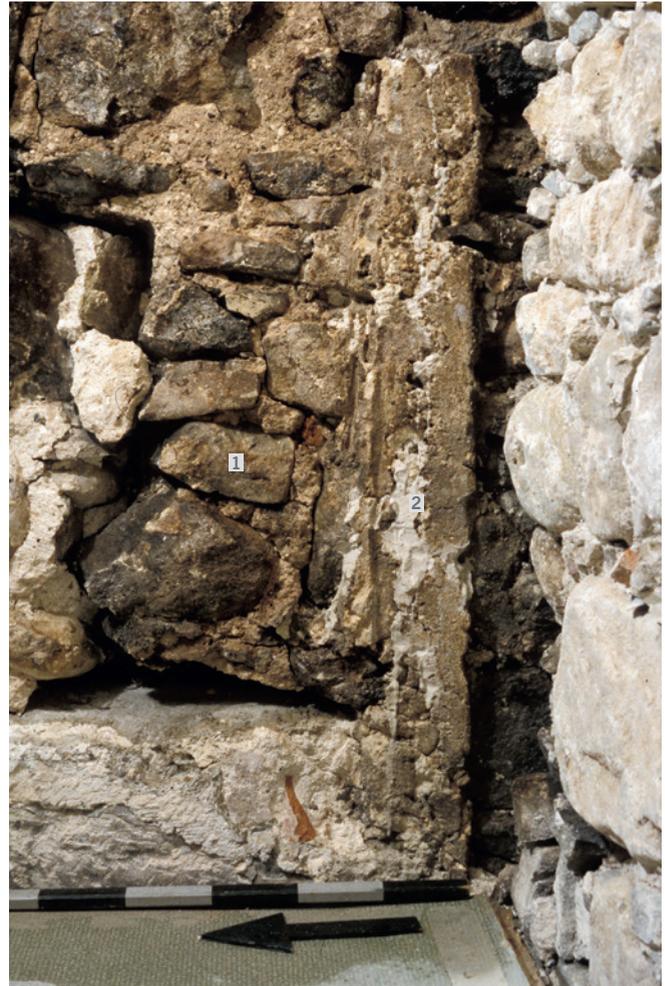
Abb. 56: Unteraltstadt 38, zweites Obergeschoss, Raum 16, Ostwand, Blick nach Osten. 1 Westfassade der Liebfrauenkapelle (Phase V). 2 Verputzstreifen mit Negativ von Holzpfosten (Phase VIII).

Im zweiten Obergeschoss konnte im Raum 16 bei 28,05 N an der Kapellenwestwand (Abb. 56,1, vgl. Abb. 40,1) ein Mörtelstreifen freigelegt werden, an welchem sowohl eine vertikal verlaufende Kante als auch vertikal verlaufende Negativspuren von Holz sichtbar sind (Abb. 56,2, vgl. und 40,3). Möglicherweise handelt es sich dabei um den Abdruck eines Holzpfostens, der zum Holzbau 3 gehört haben könnte.

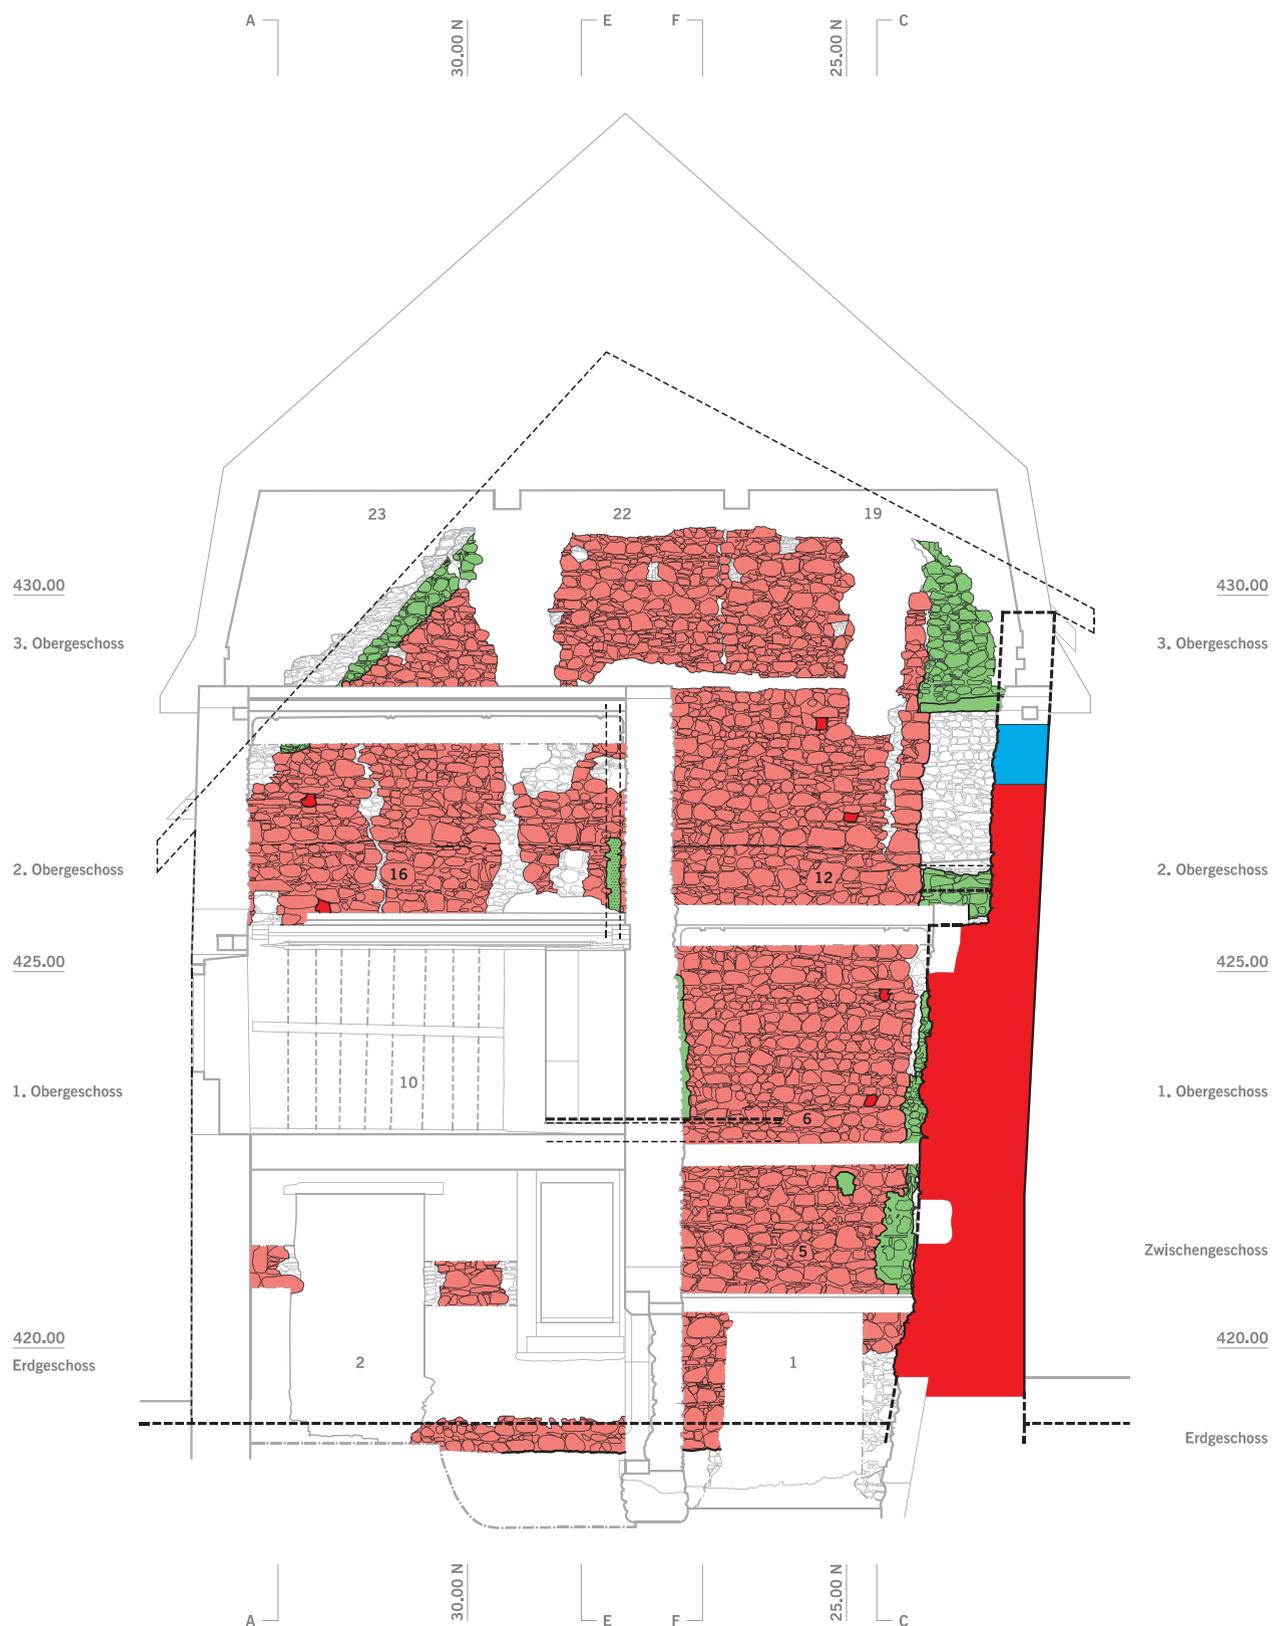
Abb. 57: Unteraltstadt 38, Holzbau 3 und Sanierung Kapelle (Phase VIII), Schnitt B–B, Blick nach Osten, M. 1:100. Steingerechte Ansicht Westfassade Kapelle (Phasen V und VIII).

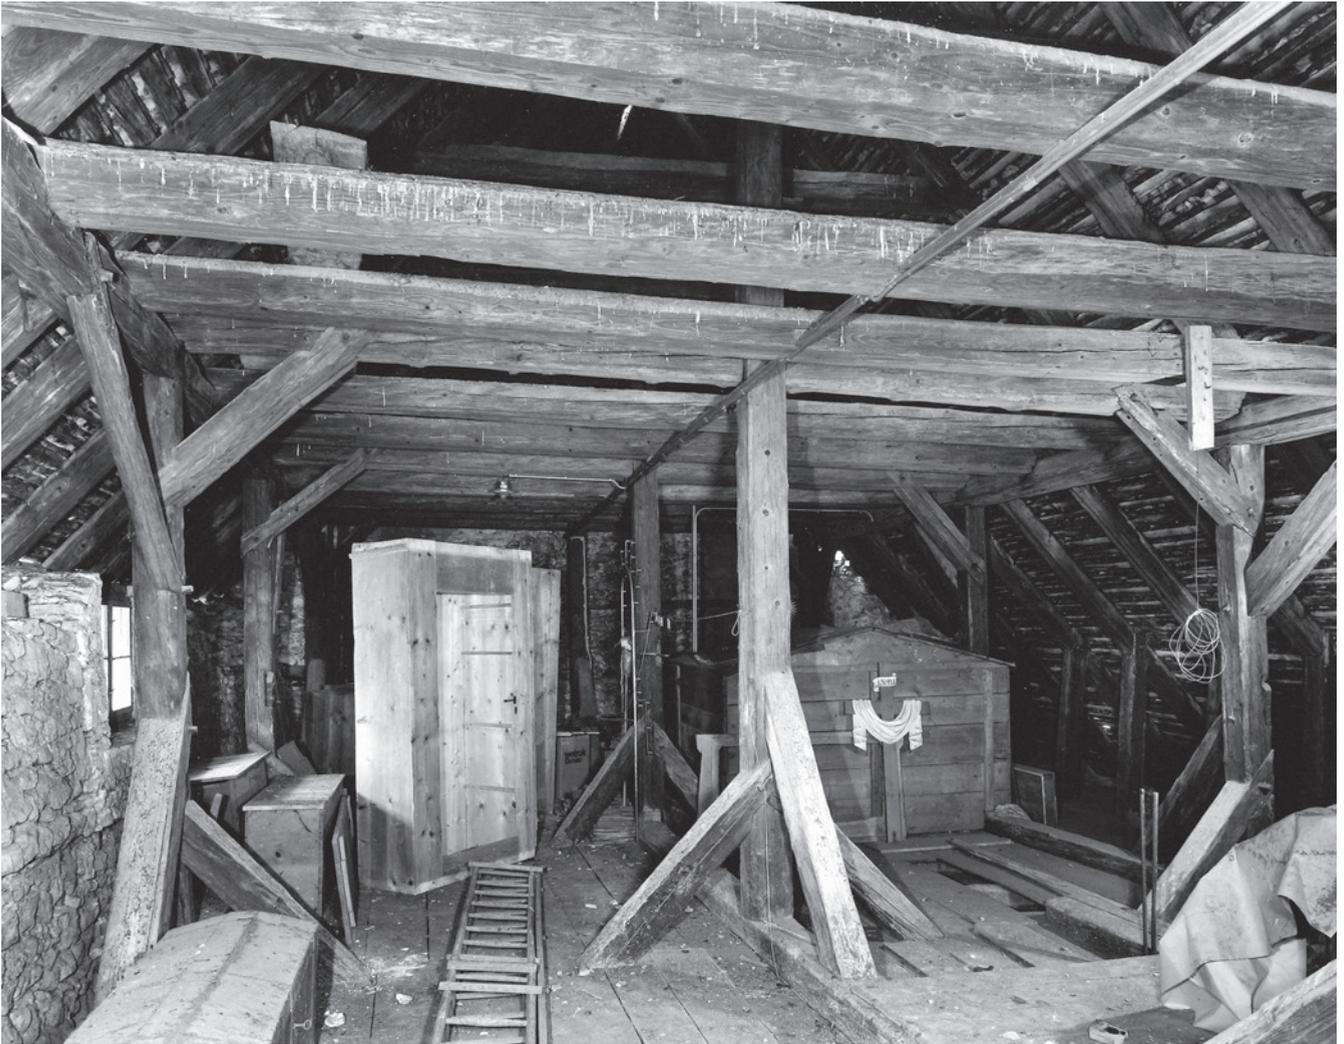
Abb. 58: Unteraltstadt, Liebfrauenkapelle, aktueller Dachstuhl, Blick nach Westen. Aufnahme vom 3. August 1982.

Ein stehender, asymmetrisch konstruierter und mit Ziegeln gedeckter Dachstuhl schützt heute die Liebfrauenkapelle vor Witterungseinflüssen (Abb. 58). Die Pläne von 1982 (vgl. Abb. 48 und 60) zeigen sowohl auf der Nord- wie auf der Südfassade je eine in Ost-West-Richtung verlaufende Wandschwelle. Auf diesen Schwellen sind Nord-Süd verlaufende Balken aufgelegt. Diese weisen untereinander einen Abstand von etwa 1,05 m auf. Im Kirchenschiff dienen sie als Deckenbalken, im Dachstuhl sind sie Träger der Dachkonstruktion. Über diese Tragbalken sind drei Schwellen gelegt, die firstpa allel, also in Ost-West-Richtung verlaufen. Die südlichste dieser Schwellen liegt über der

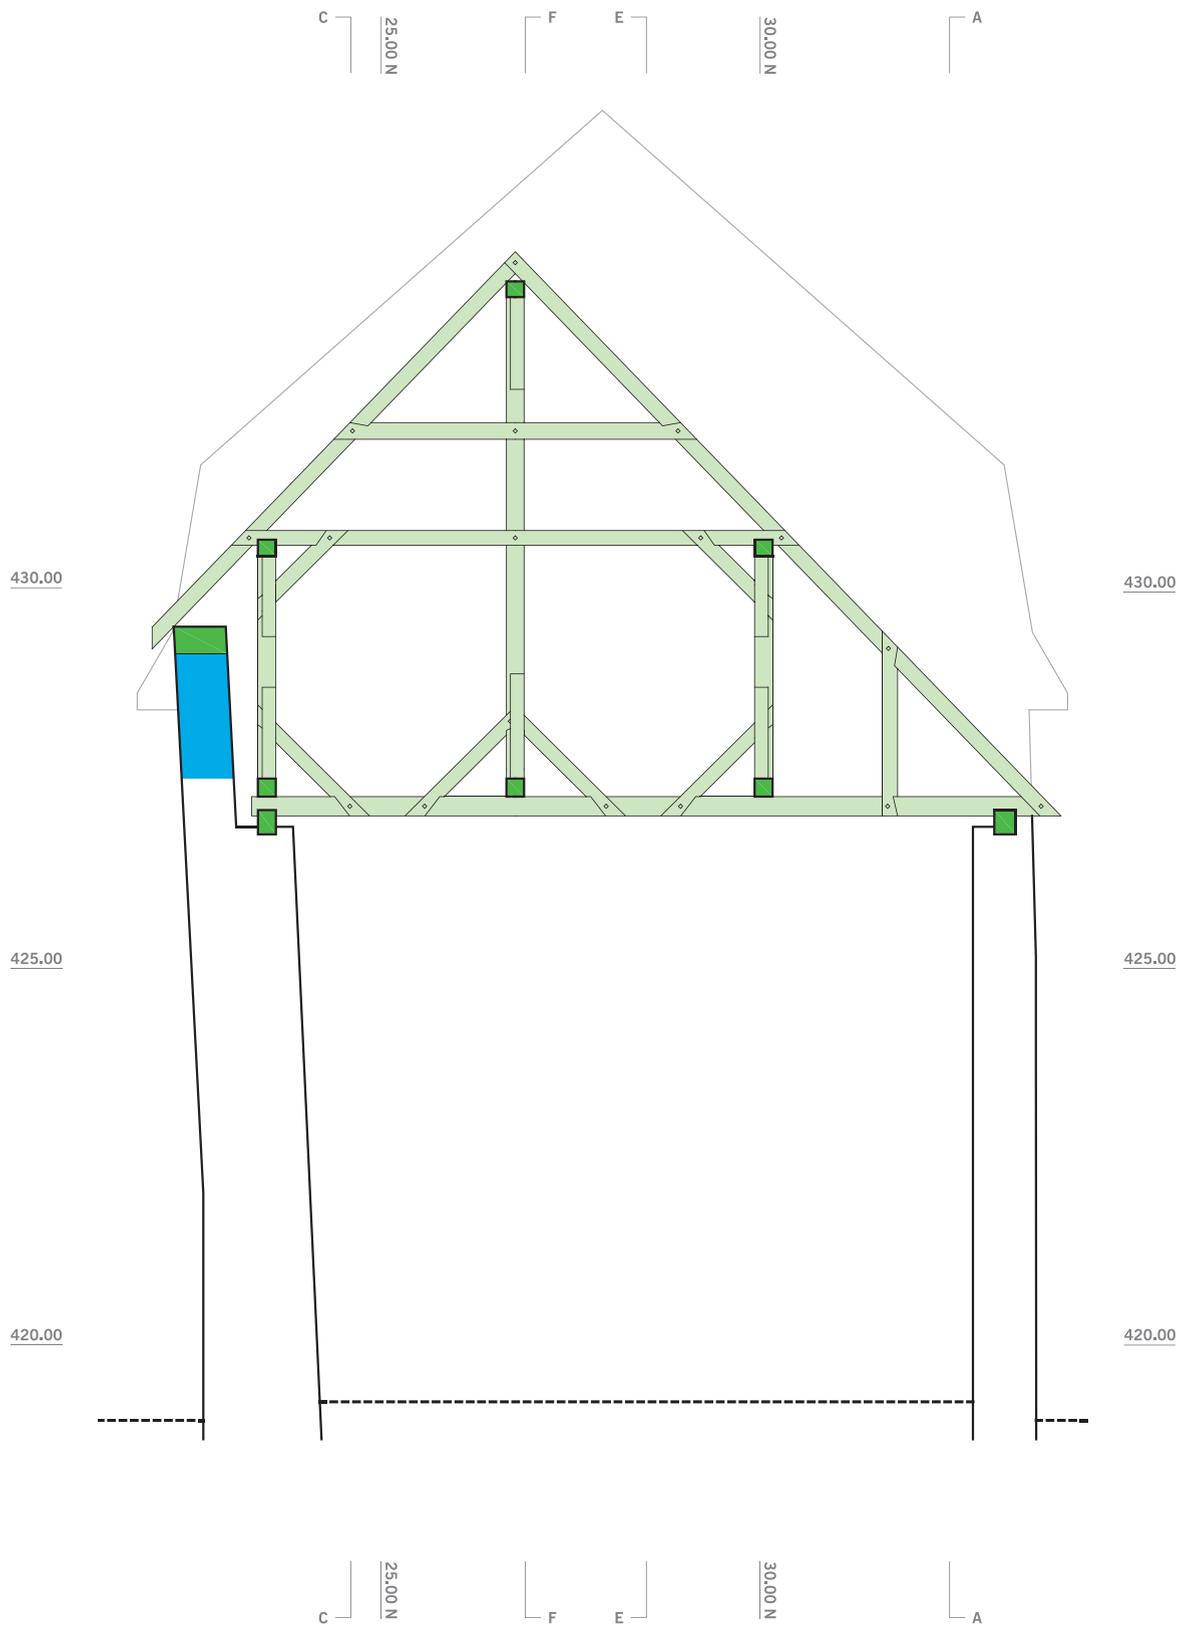
Abb. 60: Unteraltstadt, Dachstuhl Liebfrauenkapelle (Phase IX), Querschnitt, M. 1:100, Blick nach Westen. Dieser Querschnitt durch den Dachstuhl der Liebfrauenkapelle wurde rekonstruiert aus den Angaben in den Architektenplänen sowie aufgrund entzerrter Fotoaufnahmen.

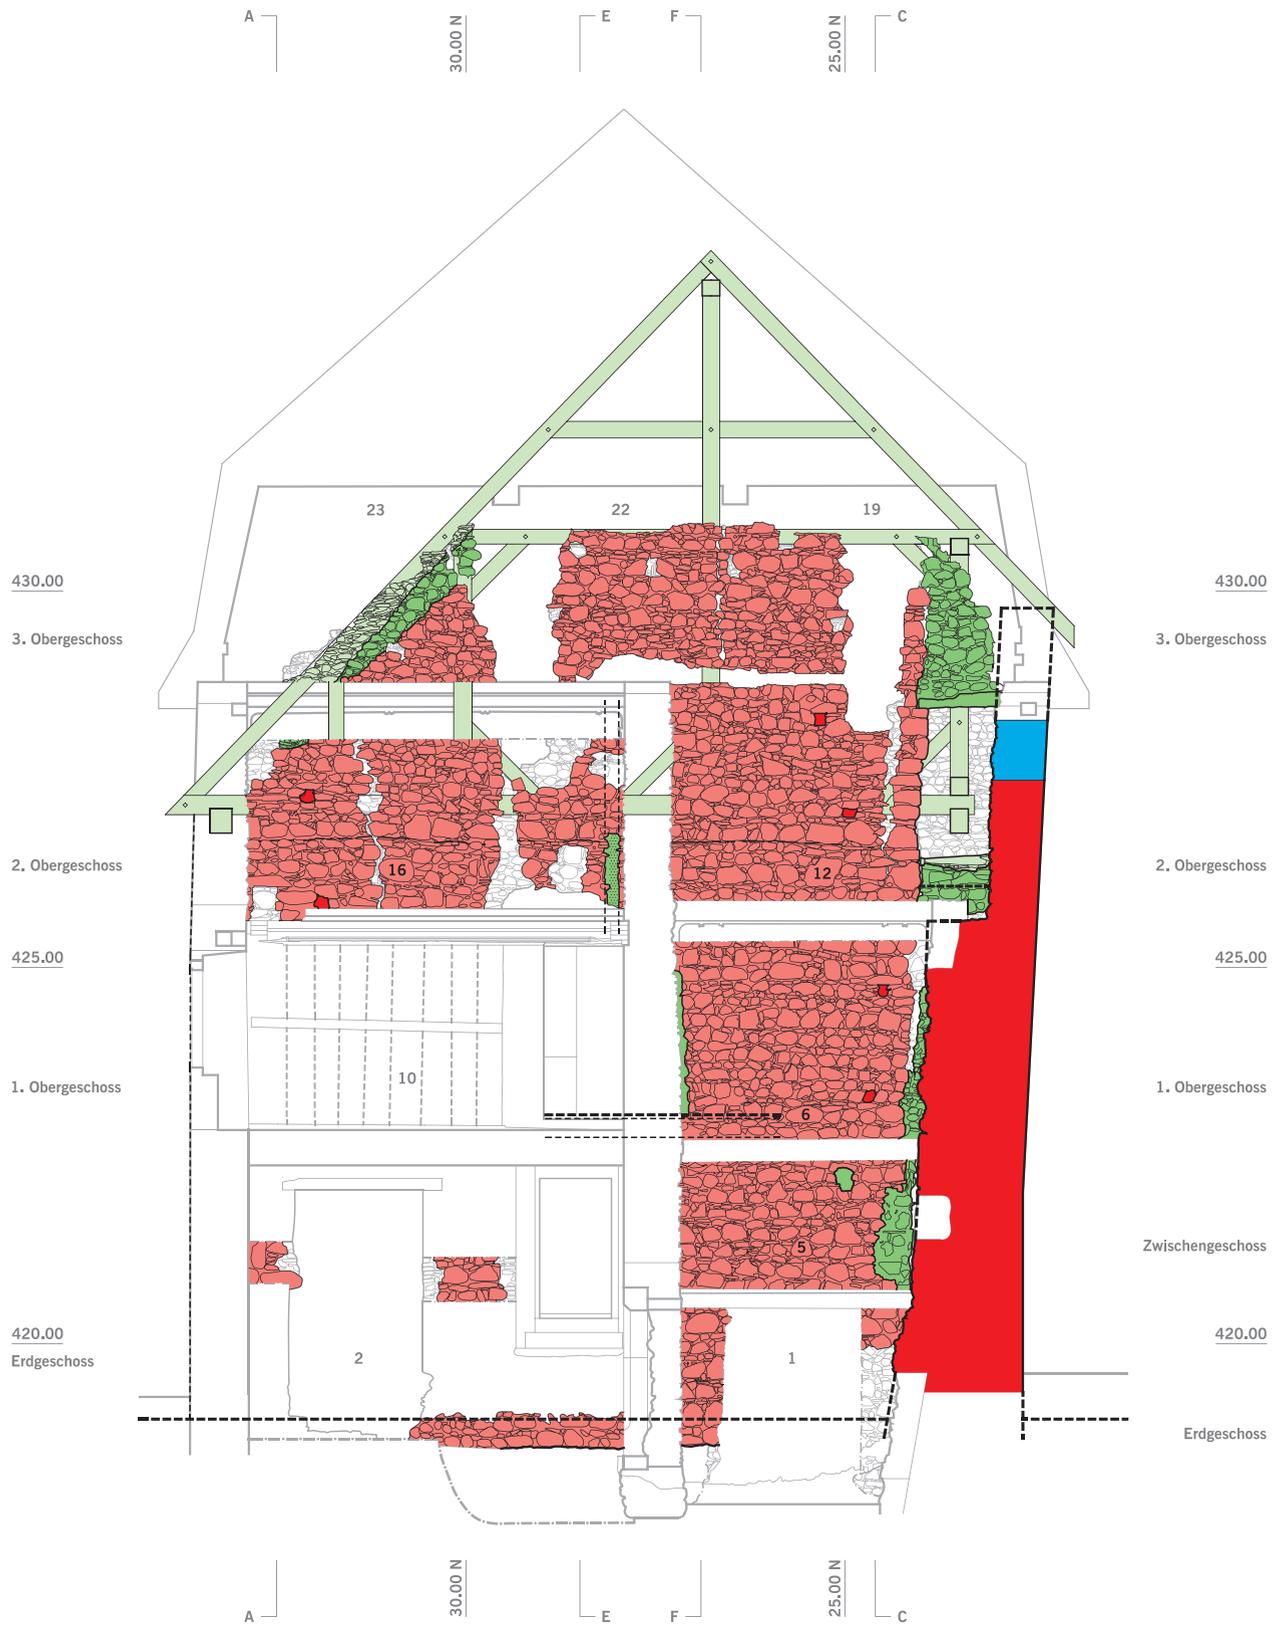
Abb. 61: Unteraltstadt 38, Dachstuhl Liebfrauenkapelle (Phase IX), Schnitt B–B, Blick nach Osten, M. 1:100. Steingerechte Ansicht der Kapellenwestfassade (Phase V) mit Flickstellen und Aufhöhung zum Dachstuhl.

Zu erwähnen ist noch, dass im nördlichsten Drittel des Dachstuhls hängende Streben die Tragbalken und Sparren miteinander verbinden. Mit der Errichtung des neuen Dachstuhls wurde der Durchlass beim ehemaligen Wehrgang an der Ringmauer komplett verbaut. Damit verlor der Durchlass wohl seine Funktion und musste mindestens bis unter die Kapelle zugemauert werden. Davon zeugt ein Flick aus Bruchsteinen und Ziegelfragmenten, der sich im unteren Bereich des Durchlasses erhalten hat (vgl. Abb. 61 und 41,5).

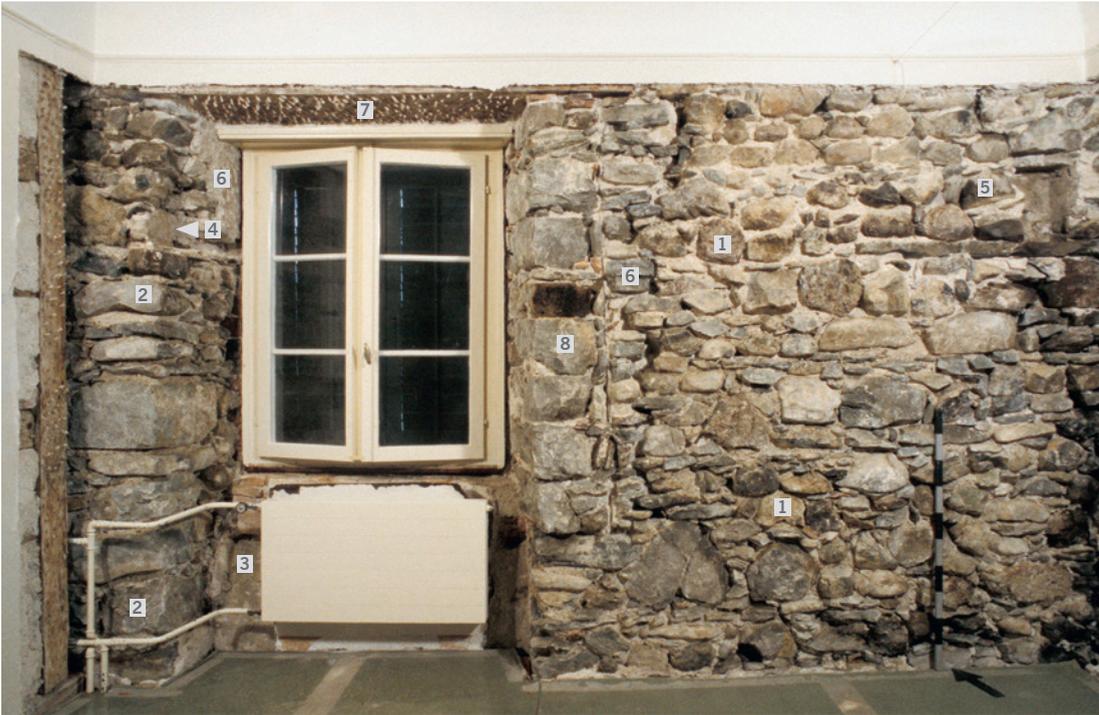
Abb. 62: Unteraltstadt 38, zweites Obergeschoss, Raum 16, Nordwand, Blick nach Norden. Mauerwerk der Nordfassade. 1 Nordfassade des «Seehofs» (Phase X). 2 Quadersteine zu originaler Fensterbrüstung (Phase X). 3 Verputz auf Fensterbrüstung (Phase X). 4 Negativ eines Balkenkopfes (Phase X). 5 Balkennegativ (Phase X). 6 Flicke zu Fenstervergrößerung in Zusammenhang mit Umbau 1 (Phase XI). 7 Holzsturz zu vergrössertem Fenster (Phase XI). 8 Quadersteine zur Verkleinerung der Fensteröffnung in Zusammenhang mit Umbau 2 (Phase XII).

In der Nordfassade des «Seehofs» ist im zweiten Obergeschoss auf etwa 427,20 m ü. M. im Mörtel der Nordfassade eine horizontale Grenze sichtbar. Über der Grenze ist der Gefügemörtel hellbeige, unterhalb braun (Abb. 62,1). Da jedoch im Mörtel des unteren Mauerwerks keine Negative ausgebrochener Mauersteine festzustellen waren, die auf einen Abbruch hindeuten würden, ist anzunehmen, dass es sich bei der Mauergränze nur um eine Arbeitsfuge handelt. Zudem kann es kein Zufall sein, dass die Unterkanten der drei in der Nordfassade eingelassenen Gerüstlöcher mit der Höhe der Mörtelgrenze übereinstimmen. Wie aus den Unterlagen von 1982 hervorgeht, dürfte im Raum 2 die originale Nordfassade des «Seehofs» mindestens noch im unteren Teil der Nordwand erhalten sein.

Im zweiten Obergeschoss (vgl. Abb. 102) sind im Bereich des östlichen und westlichen Fensters originale Maueröffnungen anzunehmen. Beim östlichen Fenster (Raum 16) belegen dies die in der westlichen Laibung freigelegten quaderförmigen, mit der Nordfassade im Verband gemauerten Steine, welche bis auf das aktuelle Bodenniveau hin-

unterreichen (vgl. Abb. 62,2). Verputzreste auf der Brüstung des heutigen Fensters (vgl. Abb. 62,3) sind dem Bau des «Seehofs» zuzuweisen und belegen damit, dass es sich an dieser Stelle um ein Fenster mit einer Nische handelt. Das Negativ eines Balkenkopfes (vgl. Abb. 62,4), welches sich im Mörtel der Nordfassade bei der westlichen Laibung des Fensters von Raum 16 abbildet, belegt für die originale Fensteröffnung einen Holzsturz. Im Bereich des westlichen Fensters (Raum 17) weisen quaderförmige, mit der Nordfassade im Verband gefügte Steine, die den oberen Teil der heutigen westlichen Fensternische bilden, auf eine ursprüngliche Maueröffnung. Unter dem Westende des aktuellen Sturzes dieses Fensters belegt das Negativ eines Balkenkopfes im Mörtel der Nordfassade einen Holzsturz, der die originale Maueröffnung überspannte. Im Ver-

Im zweiten Obergeschoss (vgl. Abb. 102) zeichnet sich im Raum 16 beim Ostende der Nordfassade ein 20 cm breites und 30 cm hohes Balkennegativ ab (vgl. Abb. 62,5). Der Balken, welcher dieses Negativ gebildet hat, verlief in Nord-Süd-Richtung. Das Balkenaufleger betrug 20 cm. Die Unterkante des Balkens lag auf 427,43 m ü. M. Auf gleicher Höhe zeichnet sich an der Nordfassade das Negativ eines Streifbalkens ab (Abb. 68,1 beziehungsweise 3), dessen Höhe mit derjenigen des oben erwähnten Balkennegativs übereinstimmte (vgl. Abb. 68,2). Im Pfeiler zwischen den beiden aktuellen Fenstern des Raumes 17 liess sich ein Mörtelfleck freilegen, an welchem sich das Negativ eines Balkenkopfes abzeichnet. Der ehemalige Balken, das Gegenstück zum Befund in der Nordostecke des Raumes 16 (vgl. oben), verlief in Richtung Nord-Süd.

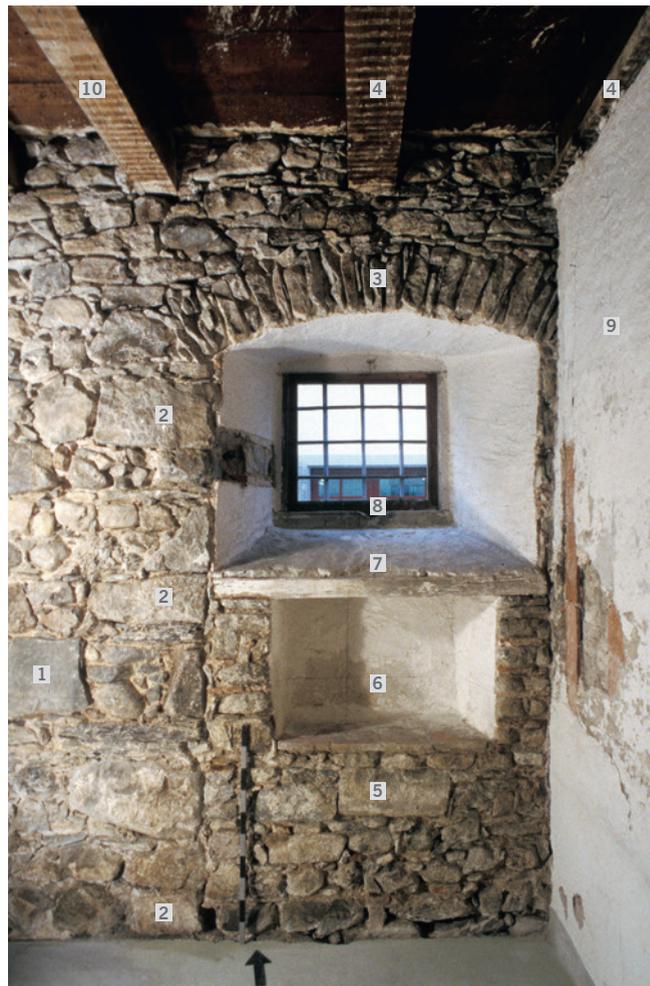
Im Erdgeschoss (vgl. Abb. 99) bilden im Raum 3 quaderähnliche Steine (Abb. 63,2), welche mit der Nordfassade (vgl. Abb. 63,1) im Verband gemauert sind, die Laibung einer Türöffnung. Der zugehörige Stichbogen besteht aus plattigen Bruchsteinen (Abb. 63,3), die im Mörtel der Nordfassade versetzt sind. Knapp über dem aktuellen Boden zeigt sich auf 418,95 m ü. M. im Bereich der Türöffnung der Ansatz der Nordfassade. Ob die Oberfläche Begehungsspuren aufweist oder ob an dieser Stelle eine Türschwelle aufgesetzt war, konnte nicht geklärt werden.

Abb. 63: Unteraltstadt 38, Erdgeschoss Raum 3, Nordwand, Blick nach Norden. 1 Nordfassade des «Seehofs» (Phase X). 2 Türlaibung aus quaderähnlichen Steinen (Phase X). 3 Stichbogen über Türöffnung (Phase X). 4 Bodenbalken im ersten Obergeschoss (Phase X). 5 Zumauerung des originalen Zugangs in der Phase von Umbau 2 (Phase XII). 6 Nische in Zumauerung 5 (Phase XII). 7 Holzbrett als Sturz über Nische 6 (Phase XII). 8 Fenster mit Sandsteingewände (Phase XII). 9 Riegelwand zu Umbau 2 (Phase XII). 10 Bodenbalken im ersten Obergeschoss (Phase XII).

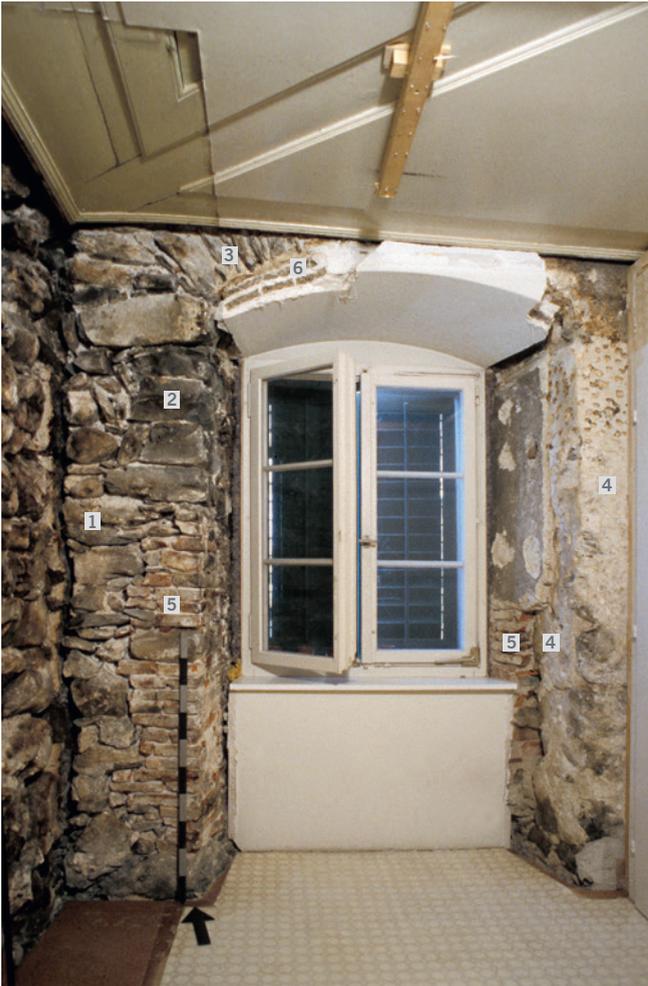
Abb. 64: Unteraltstadt 38, erstes Obergeschoss, Raum 11, Nordwand, Blick nach Norden. 1 Nordfassade des «Seehofs» (Phase X). 2 Quaderähnliche Steine, die eine originale Türöffnung markieren (Phase X). 3 Stichbogen zu Türöffnung (Phase X). 4 Verputzschicht (Phase X). 5 Laibungsflicke zu Umbau 2 (Phase XII). 6 Aufdoppelung aus Backsteinen (Phase XII).

Fenster (Raum 11) quaderähnliche Steine sowie ein aus plattigen Steinen gemauerter Stichbogen eine originale Maueröffnung (Abb. 64,2,3), die aufgrund ihrer Höhe (rund 2,50 m zwischen rekonstruiertem Boden und Scheitel des Stichbogens) wohl als Tür interpretiert werden darf. Der aus plattigen Bruchsteinen bestehende Stichbogen sowie die Laibungssteine sind mit der Nordfassade im Verband gemauert (Abb. 64,1). Östlich der genannten Öffnung ist eine Verputzschicht erhalten. Da diese von der Wandfläche, also von der Südfront der Nordfassade, in die östliche Laibung der originalen Maueröffnung zieht, ist zu vermuten, dass der Verputz in die Bauzeit der Nordfassade und damit zur Bauphase des «Seehofs» gehört (Abb. 64,4). Weitere, gleiche Verputzreste zeigten sich am Pfeiler zwischen dem mittleren und dem östlichen

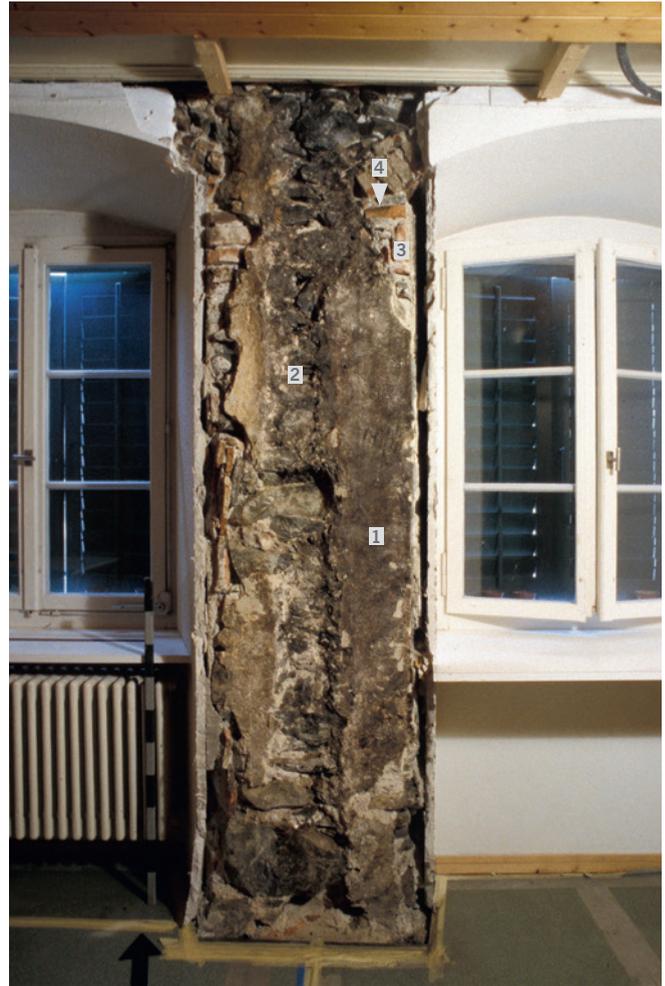
Abb. 65: Unteraltstadt 38, erstes Obergeschoss, Raum 11, Nordwand, Blick nach Norden. 1 Verputz an Nordfassade des «Seehofs» (Phase X). 2 Fehlstelle im Verputz (Phase X). 3 Backsteinflick zu Umbau 2 (Phase XI). 4 Glatte Fläche auf Backsteinflick (Phase XI).

Im ersten Obergeschoss (vgl. Abb. 101) zeigten sich in den Räumen 10 und 11 fünf in Nord-Süd-Richtung gespannte Bodenbalken, deren Enden original in der Nordfassade eingemauert sind. Die Balken sind 21–23 cm breit und 28–31 cm hoch. Die Unterkanten liegen auf 422,42 m ü. M. Im ersten Obergeschoss zeichnete sich im Verputz (Abb. 65,1), der am Mauerpfeiler östlich des mittleren Fensters von Raum 11 aufgebracht ist, eine senkrecht verlaufende, 15 cm breite Fehlstelle ab (Abb. 65,2). An dieser Stelle muss ein Bauteil (Wandständer?) gestanden haben, der das Verputzen

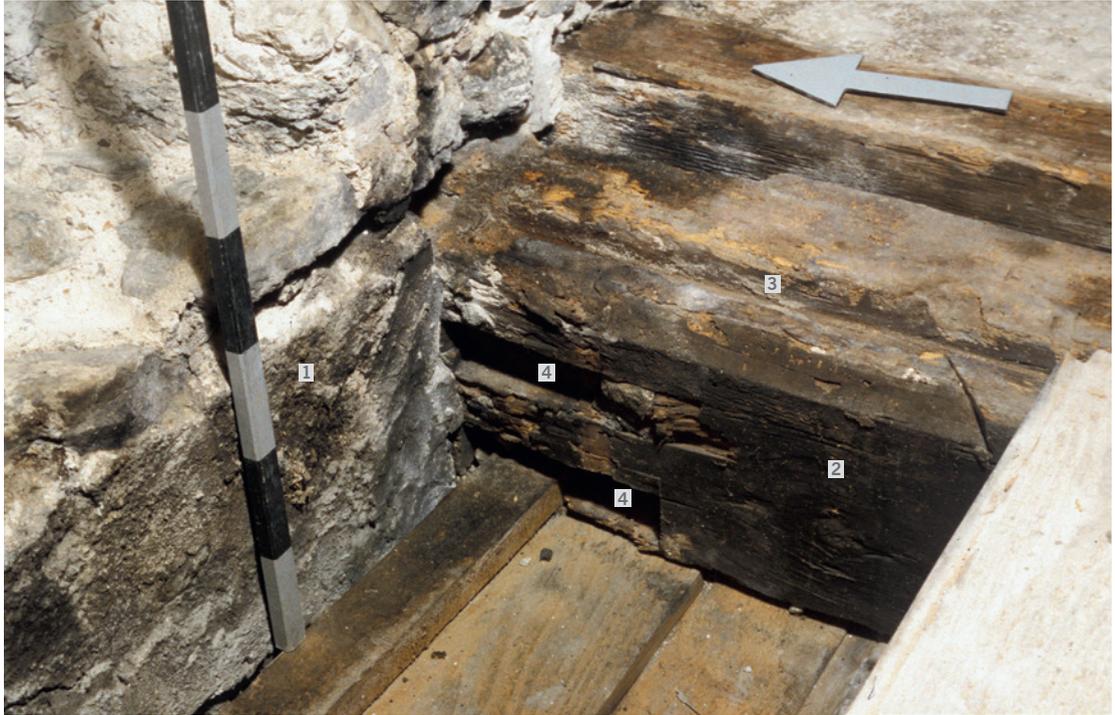
Abb. 66: Unteraltstadt 38, zweites Obergeschoss, Raum 17, Nordwand, Blick nach Nordosten. 1 Nordfassade des «Seehofs» (Phase X). 2 Bodenbalken (Phase X). 3 Nut (Phase X). 4 Ausschnitte für Zungen eines Schwellenschlosses (Phase X).

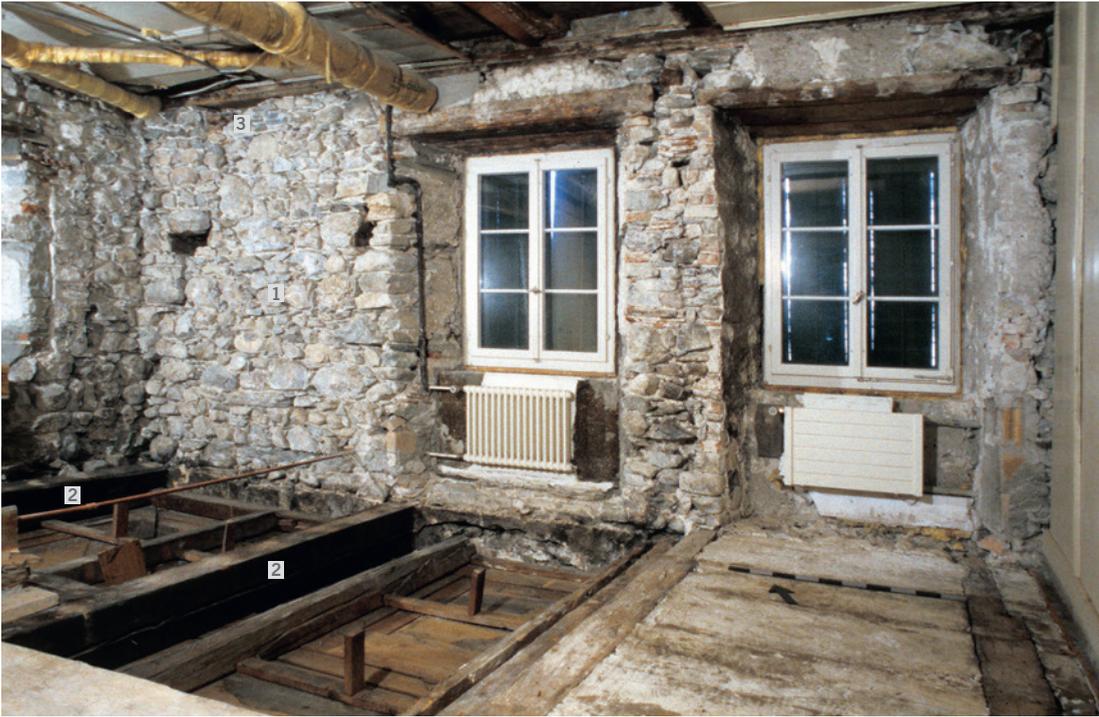
Abb. 67: Unteraltstadt 38, zweites Obergeschoss, Raum 17/18, Nordwand, Blick nach Nordwesten.
 1 Nordfassade des «Seehofs» (Phase X). 2 Bodenbalken (Phase X). 3 Wandschwelle für Ankerbalken (Phase X).

Im Raum 18 zeigen sich zwei in Nord-Süd-Richtung gespannte Bodenbalken (Abb. 67,2). Ihre Nordenden sind in der Nordfassade eingemauert (Abb. 67,1). Die beiden Balken sind 23 cm breit und 27 cm hoch. Die Unterkanten liegen auf etwa 425,35 m ü. M. Beide Balken sind dunkelbraun verfärbt, was darauf hinweist, dass sie nicht verkleidet, sondern sichtbar waren.

Eine 15 cm hohe und 20 cm breite Wandschwelle (vgl. Abb. 67,3), die im Mauermörtel der Nordfassade versetzt ist, bildet im zweiten Obergeschoss den Abschluss des Mauerwerks. Auf der Wandschwelle liegen die Ankerbalken (Abb. 69,1) des nicht mehr vorhandenen, originalen Dachstuhls. Die Ankerbalken bilden heute im dritten Obergeschoss (vgl. Abb. 103) Bodenbalken. Sie weisen einen durchschnittlichen Quer-

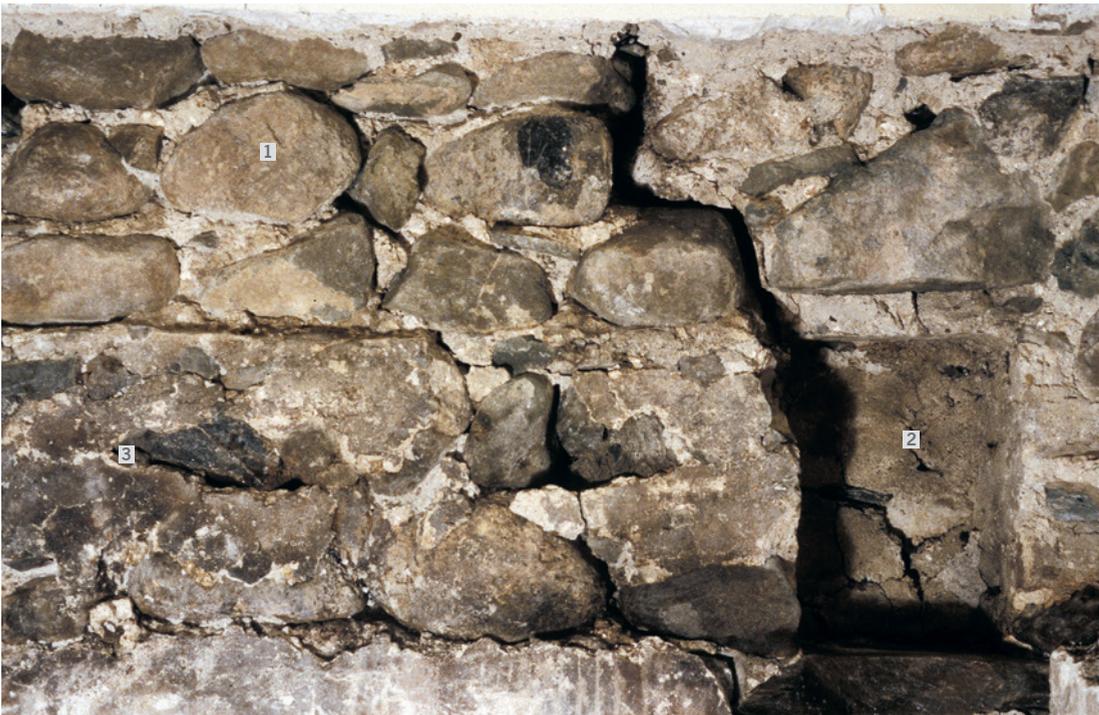
Abb. 68: Unteraltstadt 38, Unteraltstadt 38, zweites Obergeschoss, Raum 16, Nordwand, Blick nach Norden.
 1 Nordfassade des «Seehofs» (Phase X). 2 Balkenloch (Phase X). 3 Negativ eines Streifbalkens (Phase X).

auf 427,65 m ü. M. eine Flickstelle. Darin zeichnet sich das Negativ zweier Zungen ab, die zu einem Schwellenschloss gehört haben. Ein vergleichbarer Flick zeigt sich in der Südostecke (Abb. 72,2). Nebst dem Negativ der Schwellenschlosszungen (Abb. 72,3) hat sich hier auch der Abdruck einer doppelten Verkeilung erhalten. Die beiden Schwellenschlossnegative stehen in Zusammenhang mit den Balkennegativen, die auf gleicher Höhe in der Nordfassade (vgl. Abb. 68,2) beziehungsweise in der Binnenmauer (Abb. 72,4.5) zu beobachten waren (vgl. Kap. 2.10.1.5).

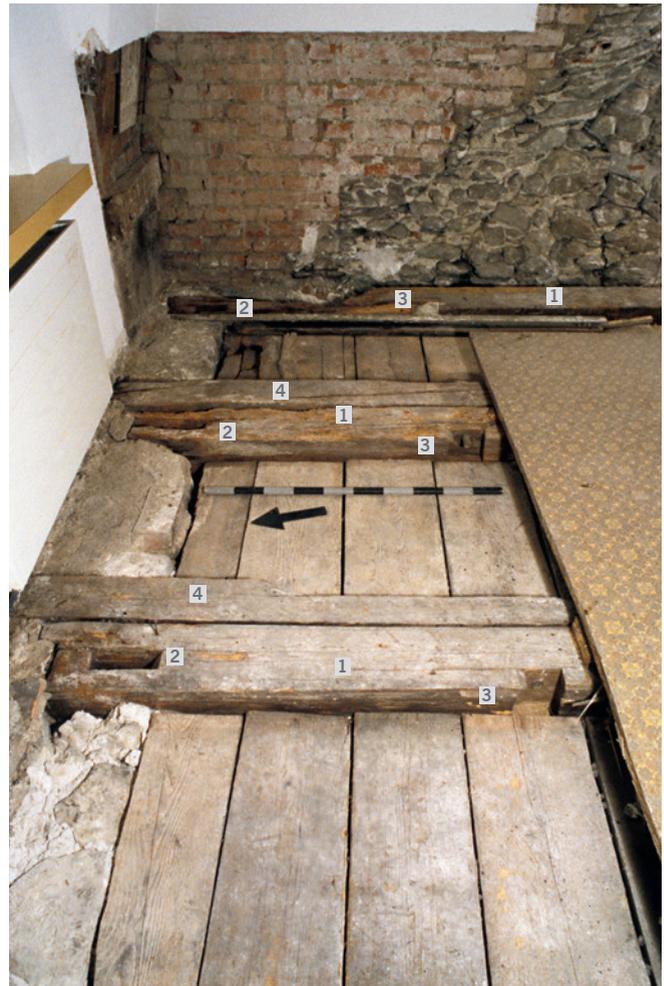
schnitt von 20–25 cm auf. Der Balkenabstand beträgt 85–90 cm. Einzig auf der Westseite wird dieser Raster durchbrochen. Dort beträgt der geringste Abstand 75 cm, der grösste 100 cm. Wo die Ankerbalken fehlen, sind in der Wandschwelle mindestens noch die entsprechenden Einschnitte vorhanden. Ob die Wandschwelle innerhalb des Ausschnittes eine Verkämmung aufwies, die eine Verschiebung des Ankerbalkens in Nord-Süd-Richtung verhinderte, war nicht zu klären, da die entsprechenden Bauteile nicht demontiert wurden. An ihren Enden wiesen die Ankerbalken auf der Oberseite Zapflöcher auf, welche zur Aufnahme der Sparren dienten (Abb. 69,2). Wo die Ankerbalken seitlich frei lagen, zeigten sich im

Abb. 69: Unteraltstadt 38, drittes Obergeschoss, Raum 23, Boden, Blick nach Osten. 1 Ankerbalken des ehemaligen Dachstuhls im «Seehof» (Phase X). 2 Zapfloch für Sparren (Phase X). 3 Einschnitt für hängende Strebe (Phase X). 4 Verlängerung der Ankerbalken (Phase XII).

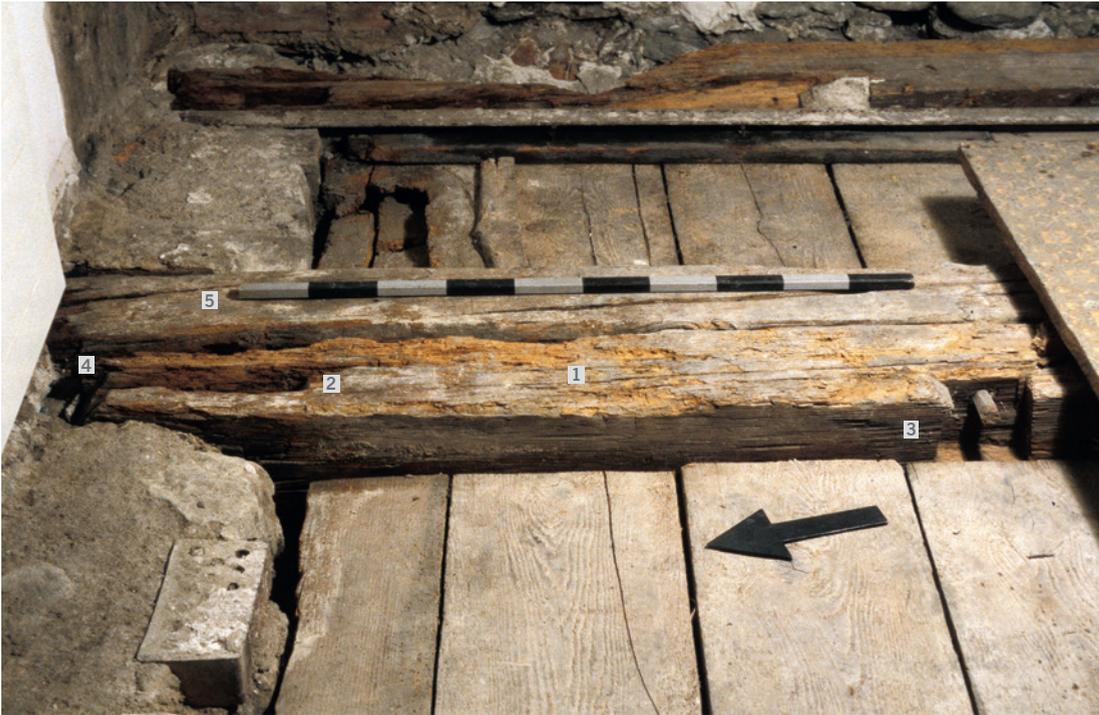
Abb. 70: Unteraltstadt 38, drittes Obergeschoss, Raum 23, Boden, Blick nach Osten. 1 Ankerbalken des ehemaligen Dachstuhls im «Seehof» (Phase X). 2 Zapfloch für Sparren (Phase X). 3 Einschnitt für hängende Strebe (Phase X). 4 Anschrägung für Aufschiebling (Phase X). 5 Verlängerung des Ankerbalkens (Phase XII).

liche Stabilisierung des Dachstuhldreiecks erzielen liess. Nach aussen abfallende Abschrägungen an den vollständig sichtbaren Enden der Ankerbalken deuten darauf hin, dass die Dachkonstruktion mit Aufschieblingen versehen war (Abb. 70,4). Wie diese befestigt waren, liess sich nicht klären, da weder die Sparren erhalten blieben, noch die Stirnen der Ankerbalken freigelegt werden konnten. Auffällig ist, dass die Abschrägungen an den Ankerbalken der Anordnung der Anblattungsausschnitte für die Hängesäulen folgen. Diese sind bei den fünf östlichen Ankerbalken jeweils an der Westseite, bei den vier westlichen erhaltenen Ankerbalken auf der Ostseite eingelassen (vgl. Abb. 103).

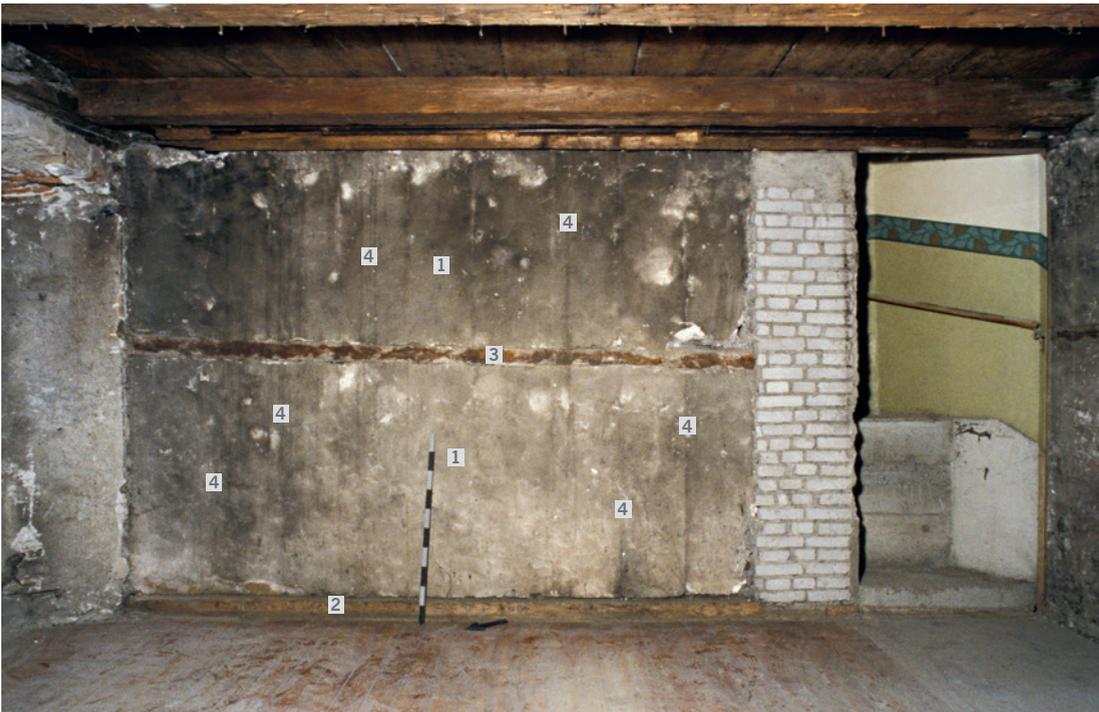
Abb. 71: Unteraltstadt 38, erstes Obergeschoss, Raum 10, Ostwand, Blick nach Osten. 1 Vormauerung (Phase X). 2 Bodenschwelle (Phase X). 3 Holzbalken (Phase X). 4 Schmutzstreifen auf rauem Grundputz (Phase X).

Im ersten Obergeschoss ist der Kapellenwestfassade im Raum 10 eine etwa 14 cm starke Mauerung vorgesetzt (vgl. Abb. 101), welche auf einer Holzschwelle steht (Abb. 71,1.2). Etwa in der Mitte der Vormau-

erung zeigt sich ein horizontal verlaufender, 12 cm hoher Holzbalken (Abb. 71,3). Die Vormauerung zeigt einen rauen Grundputz, auf welchem sich senkrechte Schmutzspuren abzeichnen (Abb. 71,4). Die Schmutzspuren markieren wohl die Stösse eines ehemaligen Wandtäfers. Die Vormauerung mit dem rauen Grundputz steht in Zusammenhang mit Verputzschichten, die an den Wänden des Raumes 16 im zweiten Obergeschoss beobachtet werden konnten und erst in einer zweiten Phase entstanden sein dürften (vgl. Kap. 2.10.1.6).

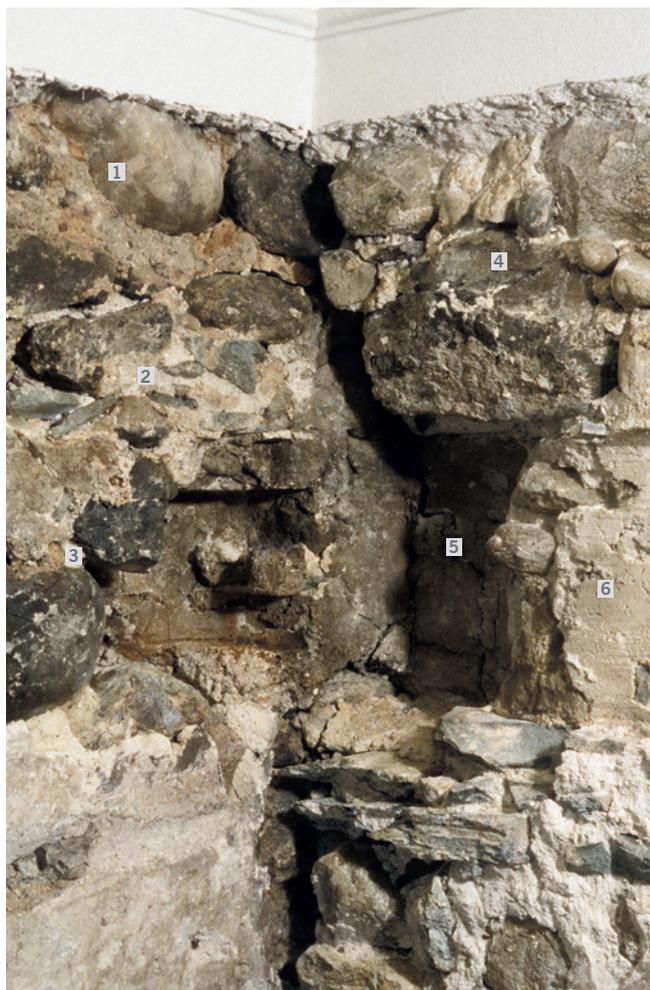
Abb. 72: Unteraltstadt 38, zweites Obergeschoss, Raum 16, Nordostecke, Blick nach Nordosten. 1 Westfassade der Kapelle (Phase V). 2 Flick (Phase X). 3 Negativ durchstossender Zungen eines Schwellenschlosses. Das Negativ der doppelten Verkeilung ist auf dieser Abbildung kaum zu erkennen. 4 Binnenmauer des «Seehofs» (Phase X). 5 Balkennegativ (Phase X). 6 Negativ eines Streifbalkens (Phase X).

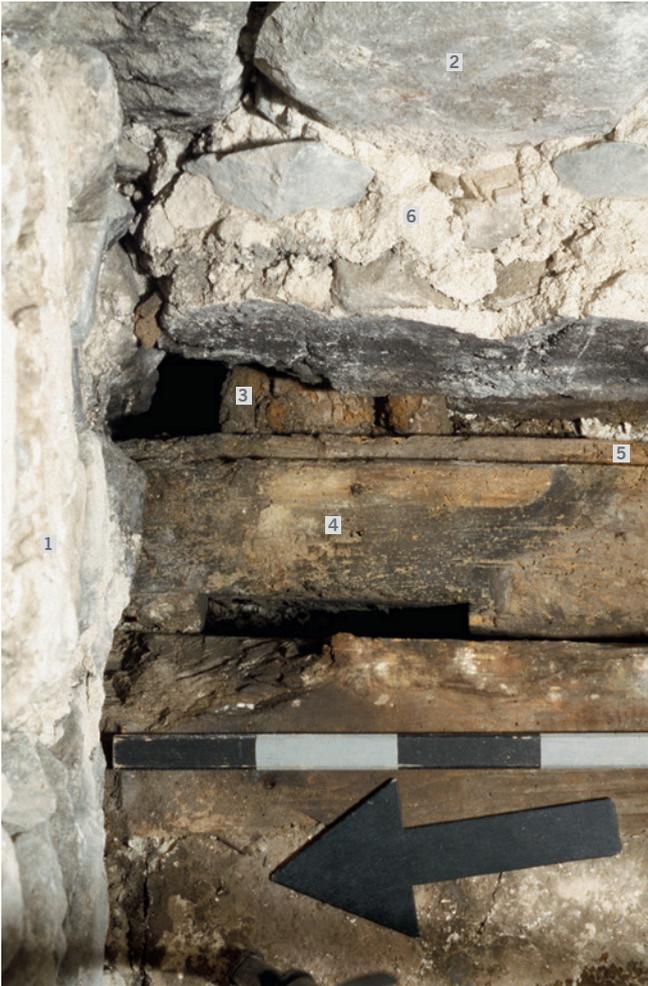
Im Bereich des aktuellen Bodens zeigt sich in der Nordostecke des Raumes 16 in der Ostwand ein weiterer Flick (Abb. 73,2).

Abb. 73: Unteraltstadt 38, zweites Obergeschoss, Raum 16, Boden Nordwestecke, Blick nach Osten. 1 Nordfassade des «Seehofs» (Phase X). 2 Flick in der Kapellenwestfassade (Phase X). 3 Zungenrest eines ehemaligen, in Ost-West-Richtung verlaufenden Bodenbalkens (Phase X). 4 Bodenbalken (Phase X). 5 Falz (Phase X). 6 Vormauerung (Phase X).

In dessen Mörtel hat sich der Rest zweier Zungen eines Schwellenschlosses erhalten (Abb. 73,3). Der zugehörige, ehemals vor der Nordfassade in Ost-West-Richtung verlaufende Bodenbalken bildete einen Verband mit dem Streifbalken (Abb. 73,4), der im Raum 10 des Erdgeschosses unterhalb der aktuellen Decke unmittelbar vor der Vormauerung (Abb. 73,6) zwischen der Nordfassade (Abb. 73,1) und der Binnenwand eingesetzt ist. Dieser Balken ist an der gegen den Raum 10 hin gerichteten Unterkante mit einem Rillenfries, der vor dem Balkenende in einem gerundeten, abgesetzten Schildchen ausläuft, verziert. Darüber ist an der Balkenwestseite eine 4×4 cm grosse Nut eingearbeitet, in welcher wohl einst die Boden-Deckenbretter eingeschoben waren. Auf der gegen die Vormauerung gerichteten Seite weist dieser Streifbalken sowohl an der oberen wie auch an der unteren Kante je einen Falz auf (Abb. 73,5). Jeder Falz ist 2,5 cm breit und 4 cm hoch. An der unteren Kante sind in Abständen von rund 36 cm vor dem Falz 3 cm breite und 1 cm hohe Aussparungen eingearbeitet. Die Fälze dienten wohl zur Aufnahme eines Wandtäfers, das der Ostwand vorgesetzt war. Die oben erwähnten Aussparungen sind in Zusammenhang mit Deckleisten zu sehen, die über den Täferbrettstössen angeschlagen waren.

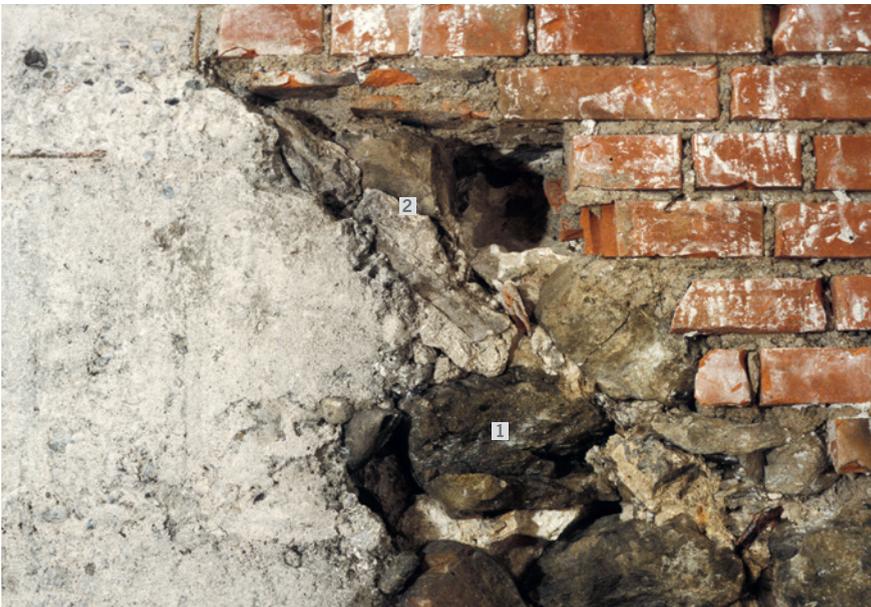
Abb. 74: Unteraltstadt 38, drittes Obergeschoss, Raum 19, Ostwand, Blick nach Osten. 1 Aufmauerung zur Sanierung der Liebfrauenkapelle (Phase VIII). 2 Mörtelfleck mit Ziegelnegativen, welche erlaubten, die ursprüngliche Dachneigung des «Seehofs» zu rekonstruieren.

Im dritten Obergeschoss, Raum 19, zeigt sich an einem Mauerteil, der zur Sanierung der Kapellenwestfassade gehört (Abb. 74,1), ein schräg verlaufender Fleck aus braunem, grobkörnigem Kalkmörtel. In diesem Mörtelrest sind zwei schräg verlaufende, 2 cm breite und mindestens 17 cm lange Negative sichtbar. Diese Negative sind Abdrücke einer Ziegeldeckung, die zu einem Gebäude gehörte, das sich an die Westfassade der Kapelle anlehnte (Abb. 74,2).
