2.9 Dachstuhl Liebfrauenkapelle (Phase IX)

2.10 «Seehof» (Phase X)

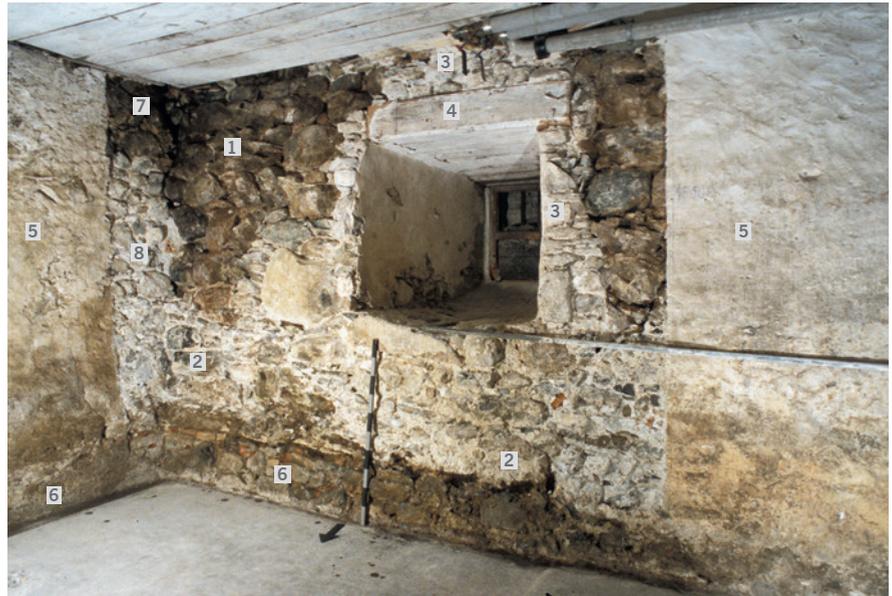
Im Bereich des Erdgeschosses ist die Ringmauer im östlichen Teil des Raumes 1 (Abb. 75,1) mit Bollen- und Bruchsteinen unterfangen (Abb. 75,2). Der hellbeige, grobkörnige Kalkmörtel der Unterfangung lief an die Unterseite der Ringmauer und füllte Negative ausgebrochener Mauersteine. Der höchste Punkt der Unterfangung liegt auf 419,65 m ü. M.

Im Raum 1, der im südlichen Teil des Erdgeschosses (vgl. Abb. 99) liegt, wurden in der Ringmauer zwei Fensteröffnungen ausgebrochen (Abb. 75 und 76). Beide Fensteröffnungen besitzen Sandsteingewände, deren Aussenfluchten mit der Südfront der Ringmauer bündig sind. Der Mörtel der Flickstellen (Abb. 75,3 und 76,3) stösst an die Steine der Ringmauer und füllt Negative ausgerissener Mauersteine in deren Mörtel. Die beiden Fensterstischen werden je von einem Holzsturz überspannt (Abb. 75,4

Abb. 75: Unteraltstadt 38, Erdgeschoss, Raum 1, Südwand, Blick nach Süden. 1 Ringmauer (Phase I). 2 Unterfangung der Ringmauer in Zusammenhang mit dem Bau des «Seehofs» (Phase X). 3 Flick zu östlichem Fenster in Raum 1 (Phase X). 4 Holzsturz zu Fenster (Phase X). 5 Verputz (Phase X). 6 Unterfangung in Zusammenhang mit dem aktuellen Betonboden. 7 Westfassade der Liebfrauenkapelle (Phase V). 8 Unterfangung der Kapellenwestwand in Zusammenhang mit dem Bau des «Seehofs» (Phase X).

und 76,4). Die Fensterstürze sind im Verband mit den Versetzflächen der Fenstergehänge. Das östliche Fenster ist 30 cm breit und 67 cm hoch, das westliche misst 23 × 76 cm. Die Verputzfläche zwischen den beiden Fenstern, die aufgrund ihrer Mörtelmerkmale dem «Seehof» zuzurechnen ist, wurde aus Zeitgründen nicht abgespitzt (Abb. 75,5).

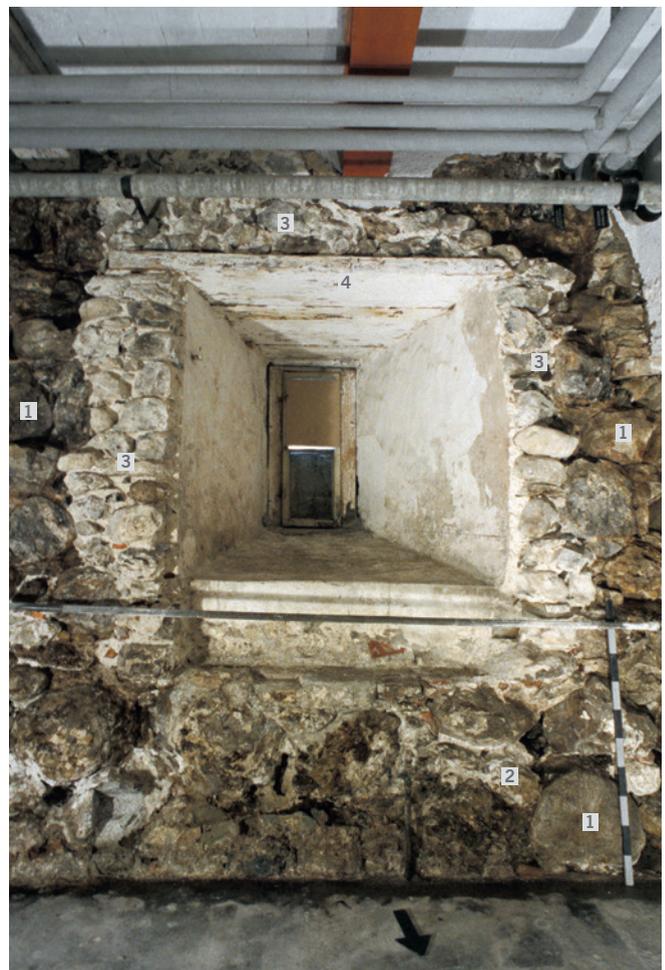
Abb. 76: Unteraltstadt 38, Erdgeschoss, Raum 1, Südwand, Blick nach Süden. 1 Ringmauer (Phase I). 2 Unterfangung der Ringmauer in Zusammenhang mit dem Bau des «Seehofs» (Phase X). 3 Flick zu westlichem Fenster in Raum 1 (Phase X). 4 Holzsturz zu Fenster (Phase X).

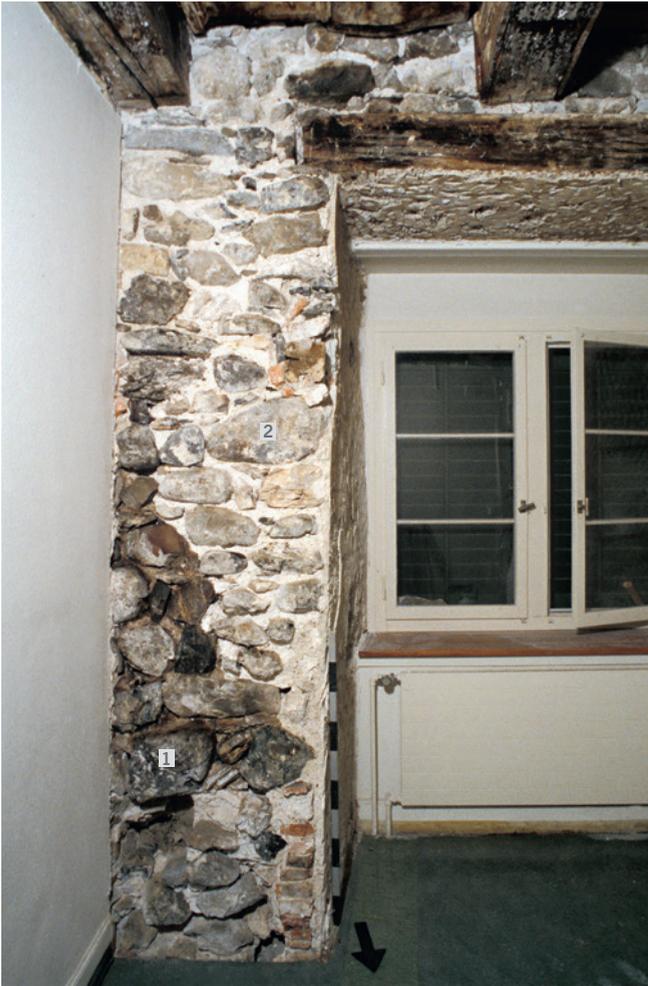
Abb. 77: Unteraltstadt 38, erstes Obergeschoss, Raum 7, Südwand, Blick nach Süden. 1 Ringmauer (Phase I). 2 Quadersteine, welche die Laibung der östlichen Fensterlaibung bilden (Phase X).

Im ersten Obergeschoss (vgl. Abb. 101) zeigte sich zumindest in der Mitte des Raumes 7 ein eindeutiger Ausbruch für eine Fensteröffnung. Quaderähnliche Steine, die im Flick liegen, bilden die östliche Laibung des heutigen Fensters (Abb. 77,2). Im Mörtel des Flicks haben sich Negative ausgerissener Steine erhalten, die aufgrund ihrer Grösse über die Westflucht der quaderähnlichen Steine vorspringen. Das bedeutet, dass sich auf der Höhe von etwa 423,90 m ü. M. die Fensterbrüstung abzeichnet. Über dem aktuellen Fenstersturz zeigt sich im Mörtel des vorgängig genannten Flicks ein horizontales Negativ, welches in Ost-West-Richtung verlaufende Holzspuren aufweist. Es steht wohl ausser Zweifel, dass es sich hierbei um den Abdruck eines älteren Holzsturzes handelt, der zumindest die Nische zur besagten Fensteröffnung überspannte. Rechnet man ein Auflager von 20 cm ab, betrug die damalige Nischenbreite etwa 1,40 m.

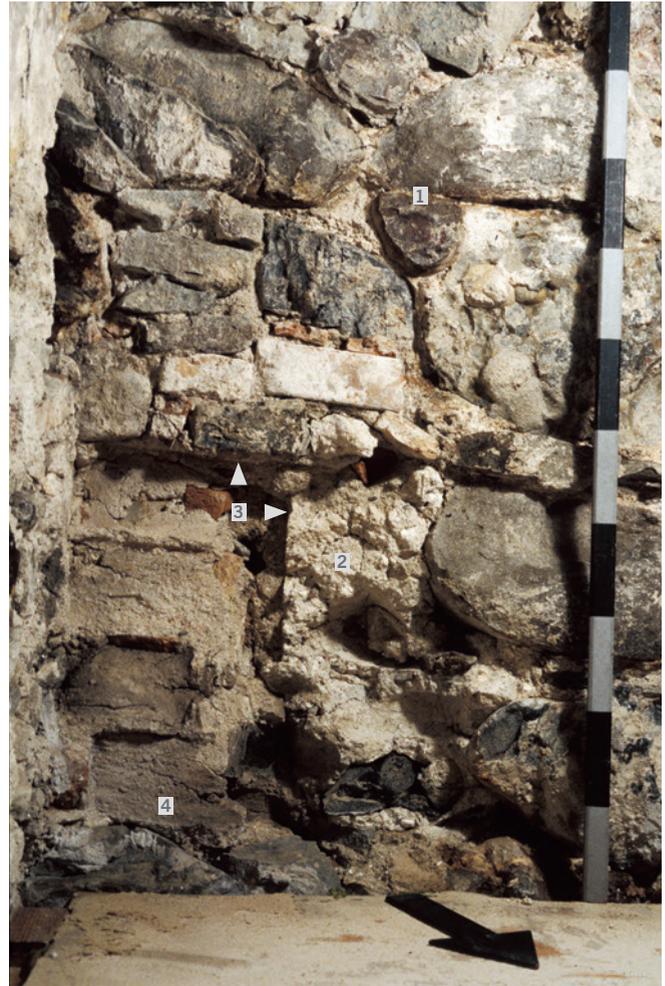
Abb. 78: Unteraltstadt 38, erstes Obergeschoss, Raum 6, Südwand, Blick nach Süden. 1 Ringmauer (Phase I). 2 Flick in Zusammenhang mit dem Bau des «Seehofs» (Phase X). 3 Balkennegativ in Flick 2 (Phase X). 4 Zumauerung des Balkennegativs (Phase XII).

Im ersten Obergeschoss waren in der Ringmauer (Abb. 78,1–80,1) knapp über dem aktuellen Boden drei Flickstellen (Abb. 78,2–80,2) nachzuweisen. Im Mörtel aller drei Flickstellen zeichnen sich Negative ausgerissener Balken ab. Das östlichste Negativ im Raum 6 ist 21 cm breit und 25 cm hoch (Abb. 78,3). Die beiden andern im Raum 7 messen in der Breite 22 cm (Abb. 79,3 und Abb. 80,3). Der untere Bereich ist durch jüngere Eingriffe zerstört, weshalb die Höhe nicht zu ermitteln war. Zweifellos markieren die vorgefundenen Negative die Lage der beim Bau des «Seehofs» auf der Südseite des ersten Obergeschosses eingezogenen Bodenbalken (vgl. Abb. 101). Aufgrund der Negative lag die

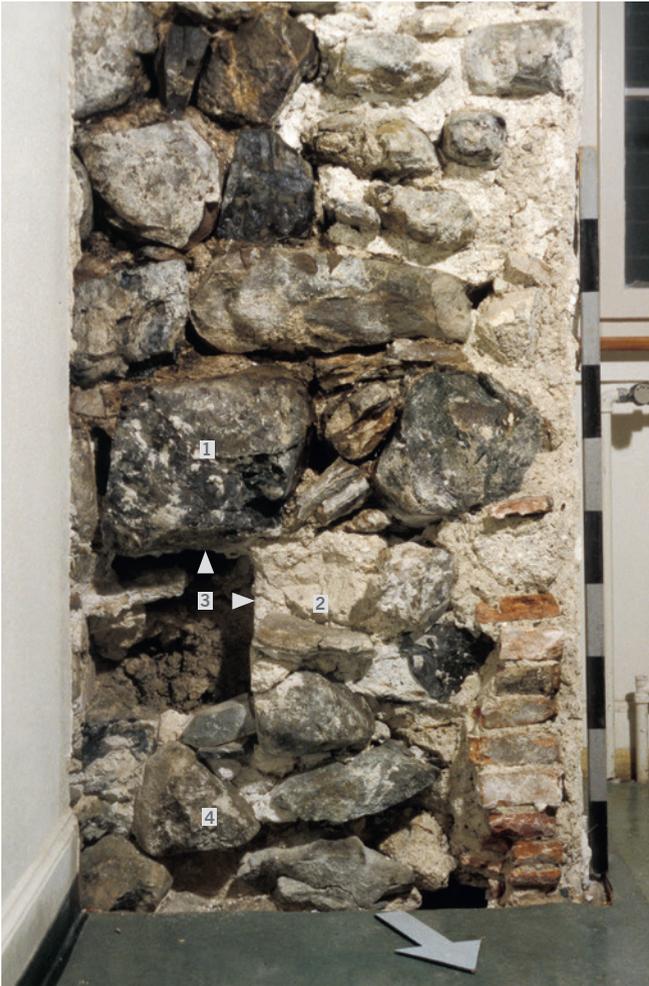
Abb. 79: Unteraltstadt 38, erstes Obergeschoss, Raum 7, Südwand, Blick nach Süden. 1 Ringmauer (Phase I). 2 Flick in Zusammenhang mit dem Bau des «Seehofs» (Phase X). 3 Balkennegativ in Flick 2 (Phase X). 4 Zumauerung des Balkennegativs (Phase XII).

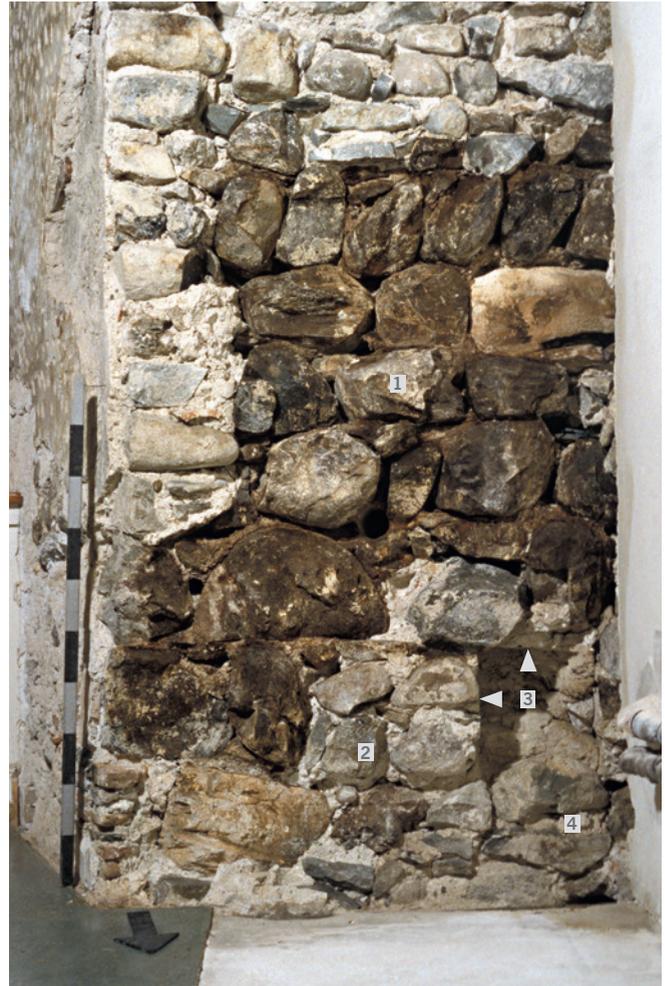
Abb. 80: Unteraltstadt 38, erstes Obergeschoss, Raum 7, Südwand, Blick nach Süden. 1 Ringmauer (Phase I). 2 Flick in Zusammenhang mit dem Bau des «Seehofs» (Phase X). 3 Balkennegativ in Flick 2 (Phase X). 4 Zumauerung des Balkennegativs (Phase XII).

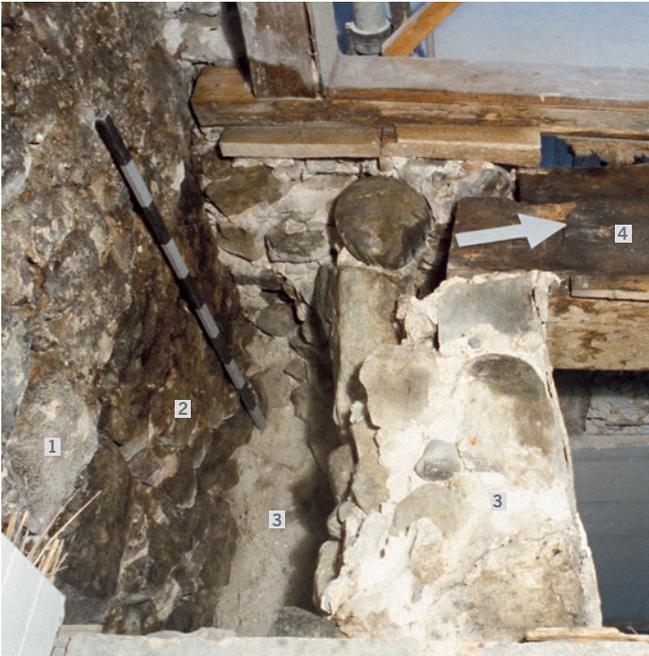
Abb. 81: Unteraltstadt 38, zweites Obergeschoss, Raum 13, Südwand, Blick nach Westen. Beispiel eines Bodenbalkens. 1 Zinnenansatz der Ringmauer (Phase I). 2 Aufhöhung der Ringmauer (Phase VII). 3 Flick zu Fenster im Raum 7 (Phase X). 4 Bodenbalken in Flick 3 (Phase X).

Im zweiten Obergeschoss zeigen sich sieben Bodenbalken (vgl. Abb. 102), welche aufgrund der Befunde dem Originalbestand des «Seehofs» zuzurechnen sind (Abb. 81,4). Die Balken sind 21–24 cm breit und 25–28 cm hoch. Die Oberkanten liegen auf etwa 425,88 m ü. M. Die drei Balken im Raum 12 sind in Flickstellen eingesetzt. Im Raum 13 sind die vier folgenden Balken (vgl. Abb. 81,4) im Fensterflick des Raumes 7 (erstes Obergeschoss) eingemauert (Abb. 81,3). Sämtliche beobachteten Bodenbalken im zweiten Obergeschoss sind dunkelbraun verfärbt. Dies weist darauf hin, dass sie nicht verkleidet, sondern frei sichtbar waren. Die Abstände zwischen den Balken lassen sich nicht genau definieren, da

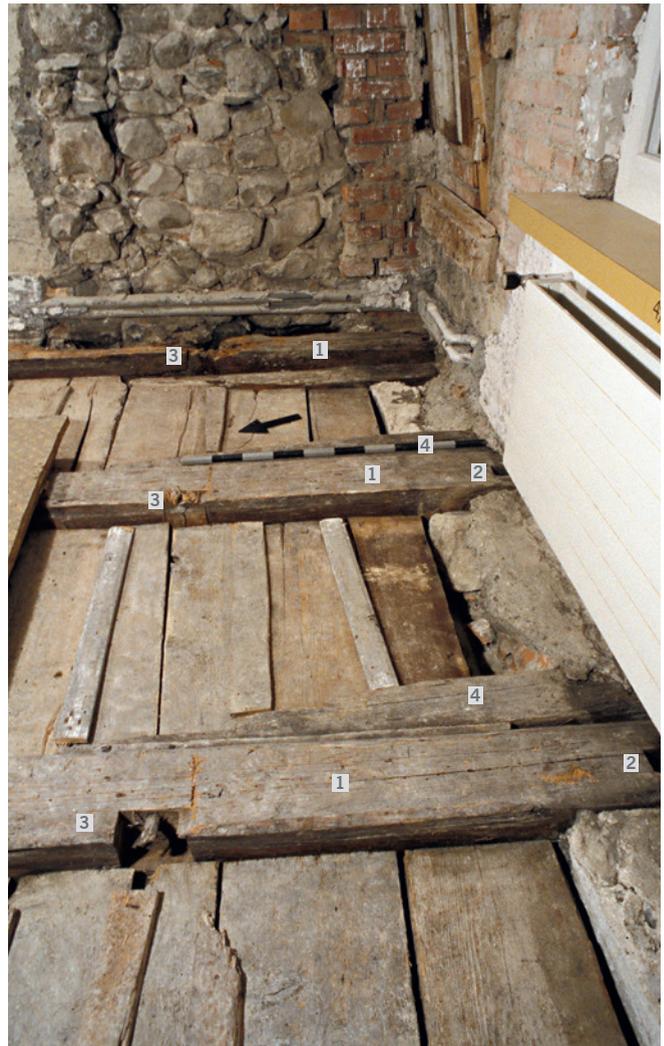
Abb. 82: Unteraltstadt 38, drittes Obergeschoss, Raum 19, Boden, Blick nach Osten. 1 Ankerbalken des ehemaligen Dachstuhls im «Seehof» (Phase X). 2 Zapfloch für Sparren (Phase X). 3 Einschnitt für hängende Strebe (Phase X). 4 Verlängerung der Ankerbalken (Phase XII).

Über dem zweiten Obergeschoss sind im südlichen Hausteil mit einer Ausnahme sämtliche Ankerbalken (Abb. 82,1) des ursprünglichen, zum «Seehof» gehörenden Dachstuhls erhalten (vgl. Abb. 103). Wie auf der Nordseite sind beim Südende der Ankerbalken die Zapflöcher für die Dachsparren eingelassen (Abb. 82,2). Auch weisen die Ankerbalken an der West- beziehungsweise Ostseite Ausschnitte für hängende Streben auf (Abb. 82,3). Die Ankerbalken liegen auf einer in Ost-West-Richtung verlaufenden Schwelle. Diese ist auf einem Mauerstreifen aus Bruchsteinen, die mit einem hellbeigen, relativ feinkörnigen Kalkmörtel gefügt sind, versetzt. Der Mauerstreifen

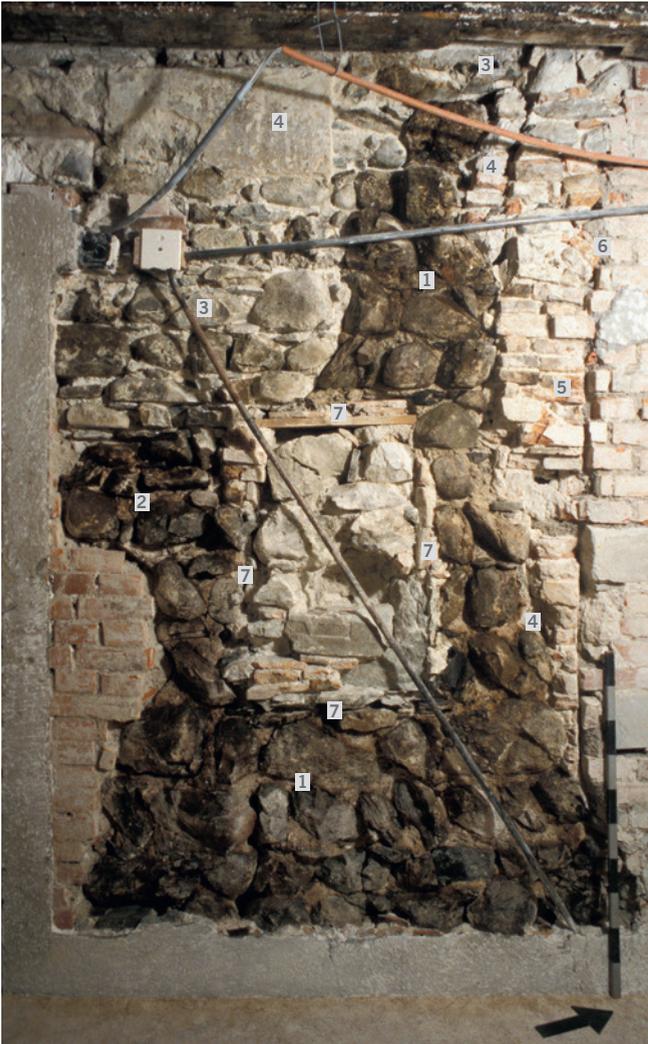
Abb. 83: Unteraltstadt 38, erstes Obergeschoss, Raum 8, Westwand, Blick nach Westen. 1 Ostfassade des Steingebäudes (Phase II). 2 Sanierungsflick nach dem ersten Brand (Phase IV). 3 Mauerflick in Zusammenhang mit dem Bau des «Seehofs» (Phase X). 4 Flickstellen in Zusammenhang mit Umbau 1 (Phase XI). 5 Flick für Fenster in Zusammenhang mit Umbau 2 (Phase XII). 6 Stichbogenansatz (Phase XII). 7 Flickstellen zu Mauernische (Phase XII).

Im ersten Obergeschoss zeigt sich im Raum 8 ein kleiner Mauerrest (Abb. 83,3). Sein Gefügemörtel stösst an die Steine der Ostfassade des Steinbaus (Abb. 83,1) sowie an einen Mauerflick, der als Reparatur von Brandschäden in der erwähnten Fassade interpretiert wurde (Abb. 83,2). Auf dem Mauerrest blieb ein Kalkverputz erhalten (Abb. 83,4). An diesem liess sich auf 425,61 m ü. M. eine horizontale Kante feststellen. Auf nahezu gleicher Höhe liegen die Unterkanten der Bodenbalken im zweiten Obergeschoss. Sehr wahrscheinlich markiert die erwähnte Kante den Verlauf des westlichen, heute nicht mehr erhaltenen Bodenbalkens im Raum 14 (vgl. Abb. 102). Der Verputz (Abb. 84,2) und – wie sich in einem

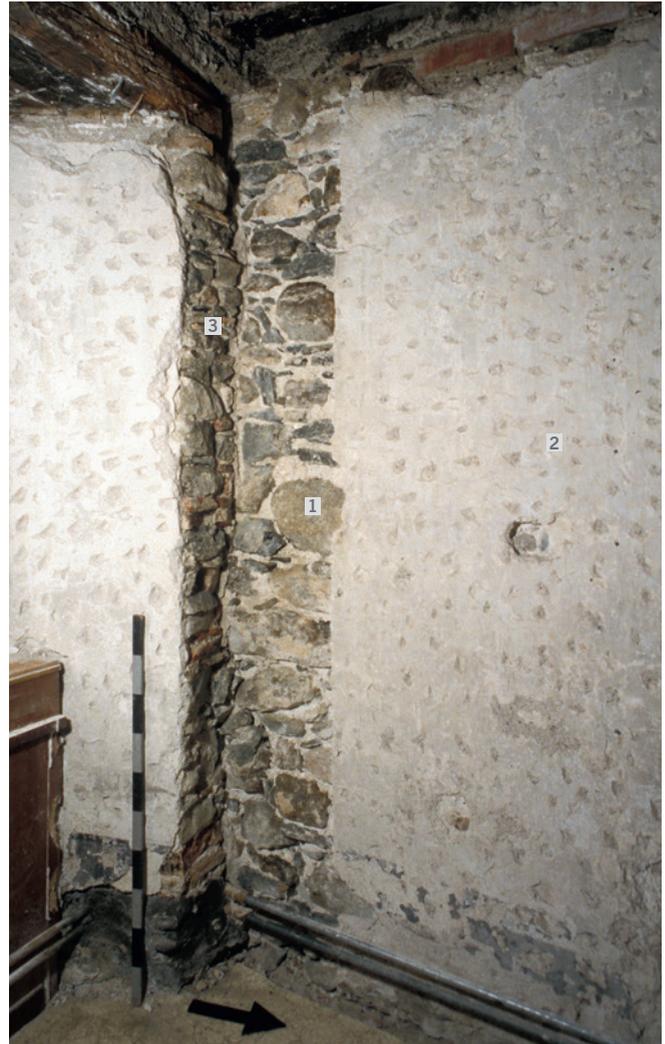
Abb. 84: Unteraltstadt 38, zweites Obergeschoss, Raum 14, Westwand, Blick nach Südwesten. 1 Mauerwerk in Zusammenhang mit dem Bau des «Seehofs» (Phase X). 2 Verputz (Phase X). 3 Fensterflick von Umbau 2 (Phase XII).

schmalen Sondierschlitz in der Südwestecke des Raumes 14 zeigte – wohl auch der erwähnte Mauerrest (Abb. 84,1) dehnen sich bis ins zweite Obergeschoss hinauf aus. Hier im Raum 14 beschränkten sich die weiteren Untersuchungsarbeiten lediglich auf das Freilegen von Verputzschichten.

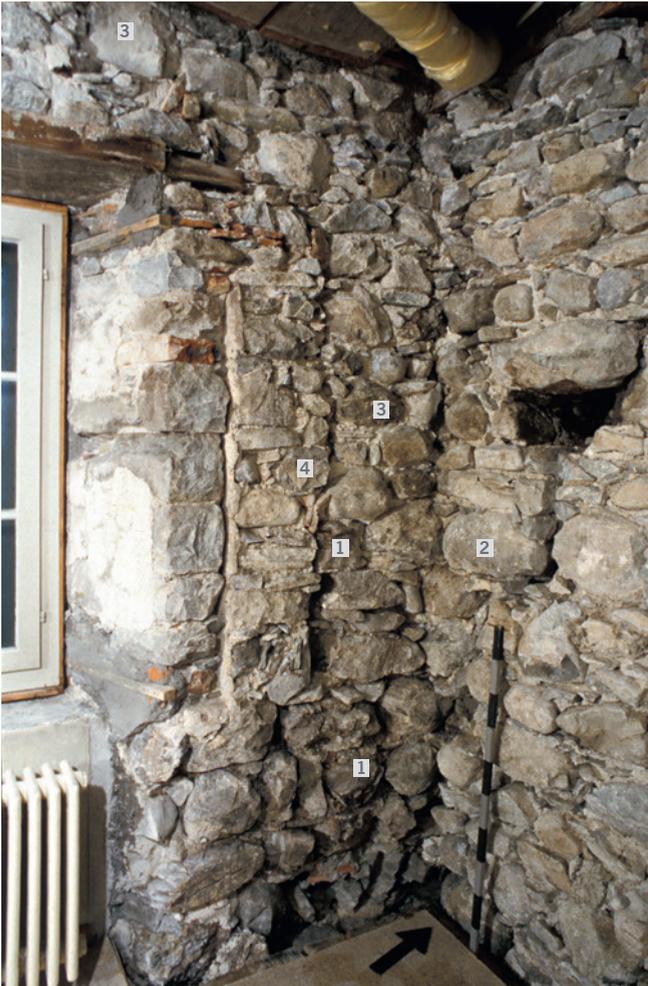
Abb. 85: Unteraltstadt 38, zweites Obergeschoss, Raum 18, Westwand, Blick nach Nordwesten. 1 Ostfassade des Steinbaus (Phase II). 2 Nordfassade des «Seehofs» (Phase X). 3 Mauerwerk im Verband mit 2 (Phase X). 4 Laibungsflick zu einem Fenster von Umbau 1 (Phase XI).

Im zweiten Obergeschoss (vgl. Abb. 102) winkelt in der Nordwestecke des Raumes 18 das Mauerwerk der Nordfassade (Abb. 85,2) nach Westen ab, wobei der untere Teil nur noch als kleiner Zwickel in Erscheinung tritt, während der obere Teil bis über den Deckenansatz nach oben zieht (Abb. 85,3). Das abwinkelnde Mauerstück ist auf der Abbruchkante der ehemaligen Ostfassade des Steinbaus aufgesetzt (Abb. 85,1). Dies könnte als weiterer Hinweis gewertet werden, dass das Steingebäude auf der westlichen Nachbarparzelle vor oder mit dem Bau des «Seehofs» abgebrochen wurde.

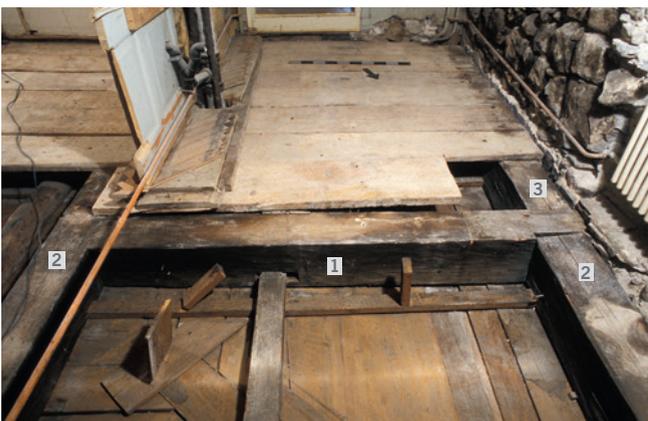
Abb. 86: Unteraltstadt 38, zweites Obergeschoss, Raum 18, Boden, Blick nach Süden. 1 Bodenbalken des Raumes 18, im Verband mit Bodenbalken 2 (Phase X). 2 Bodenbalken des Raumes 18, im Verband mit der Nordfassade des «Seehofs» (Phase X). 3 Bodenbalken von Umbau 1 (Phase XI).

Etwa in der Mitte des Raumes 18 ist auf Bodenhöhe des zweiten Obergeschosses (vgl. Abb. 102) ein in Ost-West-Richtung verlaufender Balken eingemauert (Abb. 86,1). Dieser Balken ist sauber im Verband mit den beiden Nord-Süd verlaufenden Bodenbalken des Raumes 18 gefügt (Abb. 86,2). Die entsprechenden Balken sind jeweils in den andern, der dann einen 5 cm tiefen Einschnitt aufweist, eingezapft.

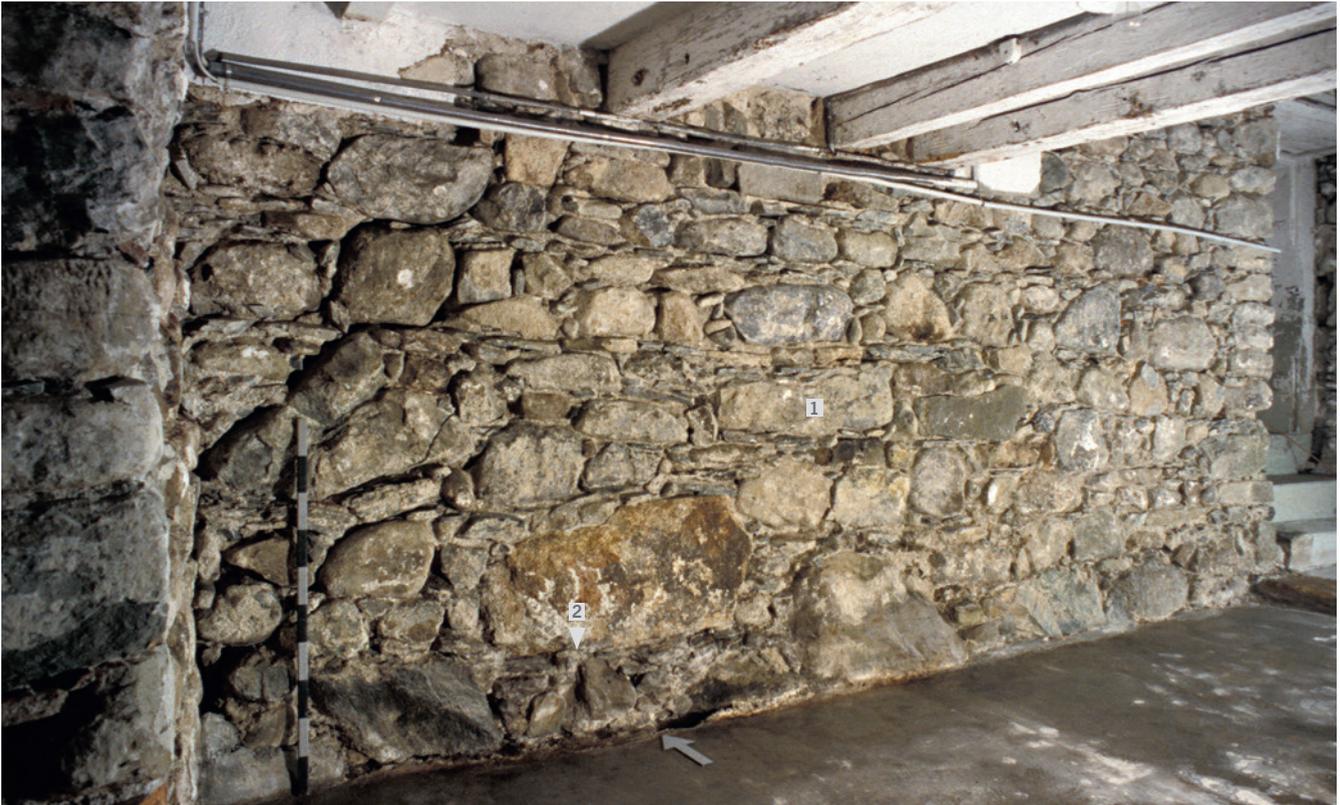
Abb. 87: Unteraltstadt 38, Erdgeschoss, Raum 1, Nordwand, Blick nach Nordosten. Binnenwand des «Seehofs» 1 Binnenmauer des «Seehofs» (Phase X). 2 Absatz an Binnenmauer (Phase X).

Im südlichen Erdgeschossraum 1 war im westlichen Bereich der Binnenmauer (Abb. 87,1) an zwei Stellen zu beobachten, dass das Mauerwerk um 10 cm über die Südfront vorspringt. Der Absatz, welcher etwa auf 418,05 m ü. M. liegt (Abb. 87,2), markiert wohl die Höhe des anstehenden Terrains zur Bauzeit des «Seehofs». Demgegenüber ist auf der Nordseite zur Bauzeit von einem höher liegenden Terrain auszugehen. Aus der Dokumentation der Untersuchung von 1982 geht hervor, dass die Nordseite der Binnenmauer (Abb. 88,1) etwa ab 418,65 m ü. M. in die Grube gemauert worden ist (Abb. 88,2). Dies lässt sich aus dem deutlichen Wechsel des Mauercharakters ableiten. (vgl. Abb.108). Dieser Befund stimmt mit der Beobachtung an der Nordfassade überein, wo festzustellen war, dass die Fundamentoberkante auf 418,60 m ü. M. liegt (vgl. Kap. 2.10.1.1 Nordfassade, Fundament).

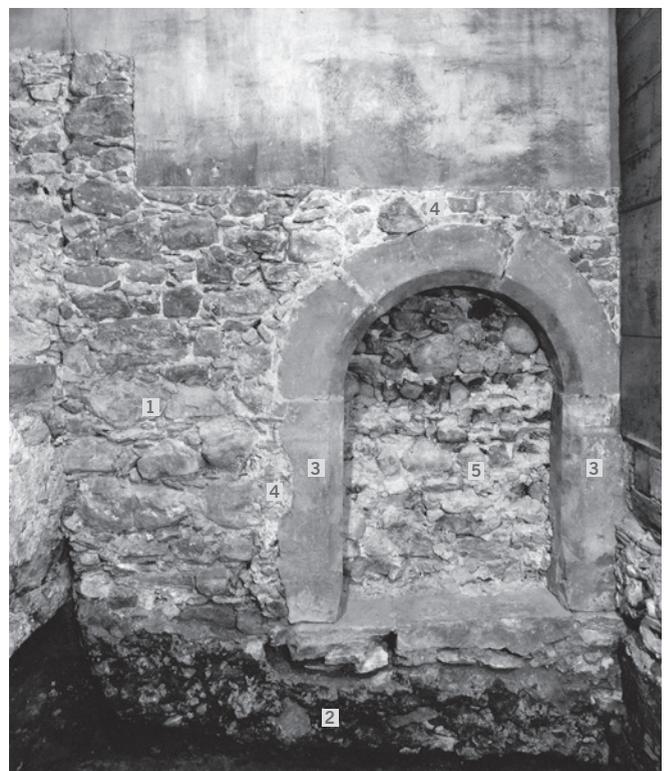
Abb. 88: Unteraltstadt 38, Erdgeschoss, Raum 2, Südwand, Blick nach Süden. 1 Binnenmauer des «Seehofs» (Phase X). 2 Fundamentzone der Binnenmauer (Phase X). 3 Rundbogentor zu Umbau 1 (Phase XI). 4 Flick zu Rundbogentor (Phase XI). 5 Zumauerung des Rundbogentors in Zusammenhang mit Umbau 2 (Phase XII).

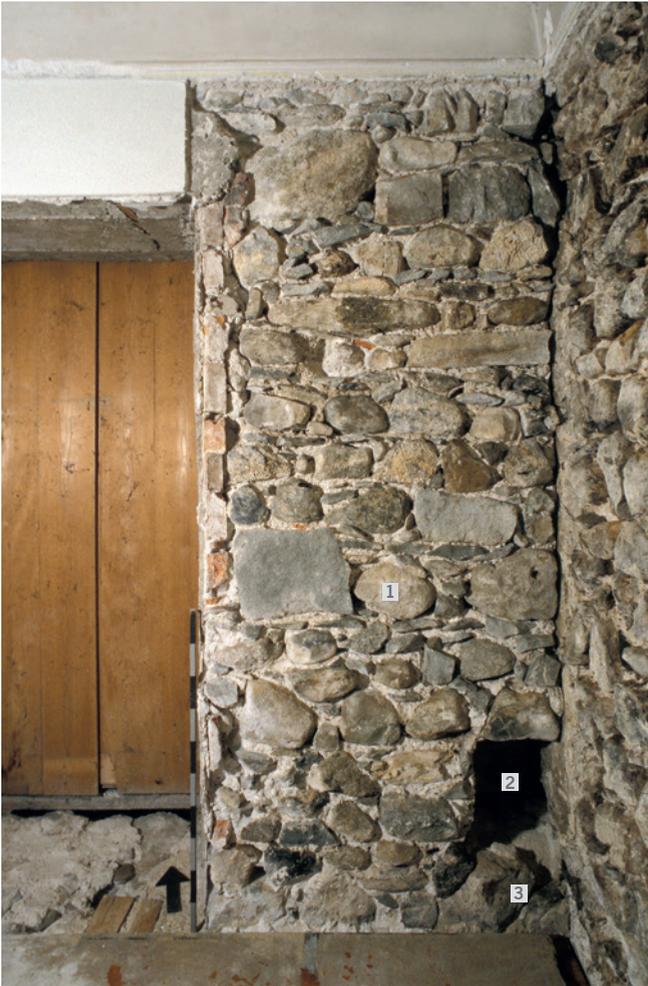
Abb. 89: Unteraltstadt 38, erstes Obergeschoss, Raum 6, Nordwand, Blick nach Norden. 1 Binnenmauer des «Seehofs» (Phase X). 2 Balkenloch (Phase X). 3 Flick zu Bodenbalken und Zumauerung des Balkenlochs in Zusammenhang mit Umbau 2 (Phase XII).

Die Binnenmauer ist nur im Erd- und Zwischengeschoss durchgehend erhalten (vgl. Abb. 99 und 100). Im ersten und zweiten Obergeschoss (vgl. Abb. 101 und 102) besteht nur noch auf der Ostseite ein kleiner Rest von maximal 1,30 m Länge (Abb. 89,1

Im Raum 10 des ersten Obergeschosses wurde die Nordseite der Binnenmauer infolge Zeitmangels nicht freigelegt. Auf der Südseite konnte in der Binnenmauer knapp über dem aktuellen Boden des Raumes 6 ein Balkennegativ freigelegt werden, das sich original im Mörtel der Binnenmauer abzeichnet (vgl. Abb. 89,1.2). Dieses Balkennegativ stimmt im Querschnitt und in der Tiefe mit dem in der Ringmauer entdeckten Pendant überein. Über dem Raum 6, also im Raum 12 des ersten Obergeschosses, war zu beobachten, dass die Nordenden der beiden östlichsten Deckenbalken (Abb. 92,3) im Mörtel der Binnenmauer

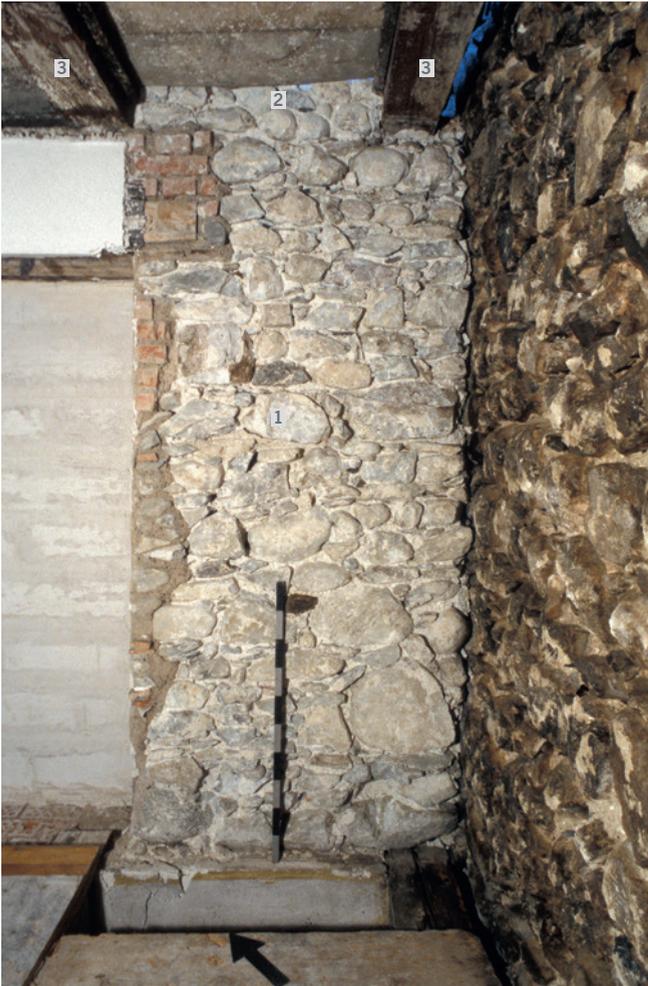
Abb. 90: Unteraltstadt 38, zweites Obergeschoss, Raum 12, Nordwand, Blick nach Norden. 1 Binnenmauer des «Seehofs» (Phase X). 2 Aufhöhung auf Binnenmauer (Phase X). 3 Ankerbalken des ehemaligen Dachstuhls (Phase X).

und Abb. 90,1). In diesem Bereich zeichnen sich im Mörtel der Binnenmauer zwei horizontale Grenzen ab. Die untere liegt auf 424,25 m ü. M., die obere auf 427,30 m ü. M. Da bei den Mörtelgrenzen keine Negative ausgerissener Mauersteine zu beobachten waren, sind sie wohl als Etappengrenzen zu interpretieren. Diese Interpretation wird gestützt durch ein Gerüstloch, welches im Raum 6 knapp über der unteren Grenze in der Binnenmauer sichtbar ist.

Auf der Südseite des «Seehofs» zeigte sich im zweiten Obergeschoss im Deckenbereich des Raumes 12 auf der Binnenmauer eine kleine Aufhöhung (vgl. Abb. 90,2), in welcher der östlichste Ankerbalken versetzt ist (vgl. Abb. 90,3 und 109). Ausserdem

stösst der Mörtel der Aufhöhung auch an den nächstfolgenden Ankerbalken (vgl. Abb. 90,3). Da auf der Krone der Binnenmauer keine Negative ausgerissener Mauersteine zu beobachten waren, ist anzunehmen, dass die Aufhöhung zur Binnenmauer gehört und die Ankerbalken des ehemaligen Dachstuhls vielleicht erst in einem letzten Arbeitsgang unterschlagen und die Zwischenräume vermauert wurden.

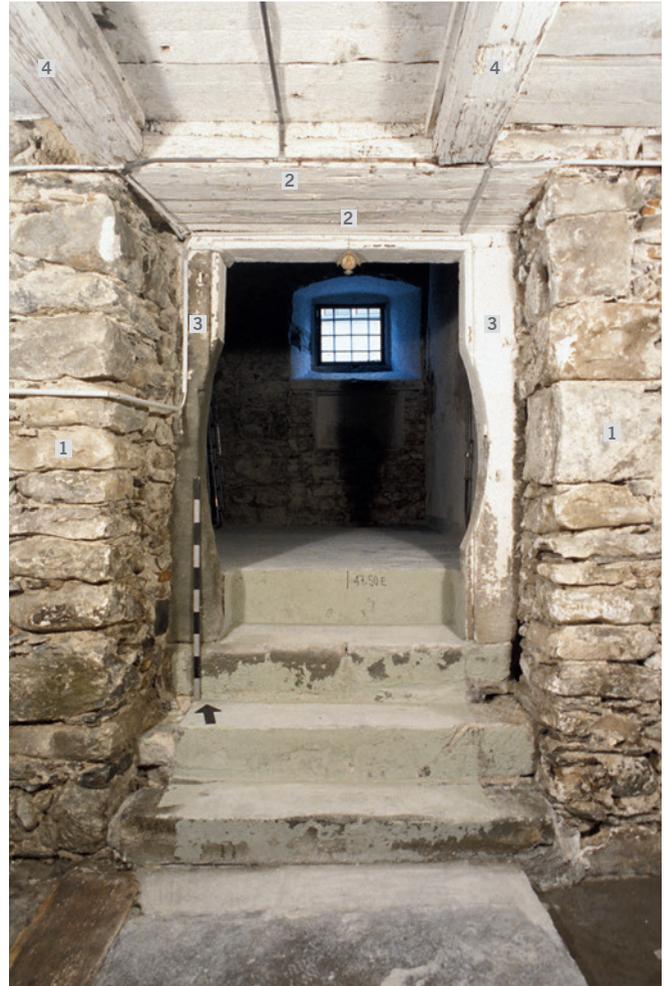
Abb. 91: Unteraltstadt 38, Erdgeschoss, Raum 1, Nordwand, Blick nach Norden. 1 Quaderförmige Steine im Verband mit der Binnenmauer des «Seehofs» (Phase X). 2 Sturzbalken über Türnische (Phase X). 3 Türgewände aus Sandstein in Zusammenhang mit Umbau 2 (Phase XII). 4 Decken- bzw. Bodenbalken (Phase X).

Der im Erdgeschoss als original bezeichnete Durchgang weist auf der Südseite eine lichte Breite von 1,60 m auf (vgl. Abb. 99 und 109). Quaderförmige Steine, die mit der Binnenmauer im Verband stehen, bilden den Ansatz der südlichen Türnische (Abb. 91,1). Sowohl bei der östlichen als auch bei der westlichen Laibung kragen zwei Steine gegenüber der Laibungsfront

vor. Bei den beiden Steinen handelt es sich offenbar um die Reste einer Türschwelle oder einer Treppenstufe. Zwei Holzbalken, 15 cm hoch und 26 cm breit, überspannen die Türnische (Abb. 91,2). Die Sturzbalken sind im Verband mit der Binnenmauer. Über die Gestaltung des Durchgangs auf der Nordseite kann nichts Verlässliches ausgesagt werden, da dieser Bereich bei jüngeren Eingriffen zerstört worden ist. Es ist jedoch zu vermuten, dass an dieser Stelle ursprünglich das Rundbogentor eingebaut war, welches heute im Raum 2 in der Binnenwand vermauert ist (vgl. Abb. 88,3). Bei der Untersuchung zeigte sich nämlich, dass der Versetzflick zum heutigen Türgewände (Abb. 91,3) im Raum 3 einen Flick (Zumauerung nach Abbruch des Rundbogentores?) durchschlägt, dessen Mörtel mit dem Versetzmörtel des Laibungsflicks übereinstimmt, der auf der Südseite der Binnenwand zu beobachten war und zum Rund-

Die beiden folgenden werden vom Sturz der Türnische zum Rundbogentor (Raum 2) unterfangen. Die zwei westlichen originalen Deckenbalken über dem Raum 1 (vgl. Abb. 91,4) sind im südlichen Sturzbalken des originalen Durchgangs eingezapft (vgl. Abb. 91,2).

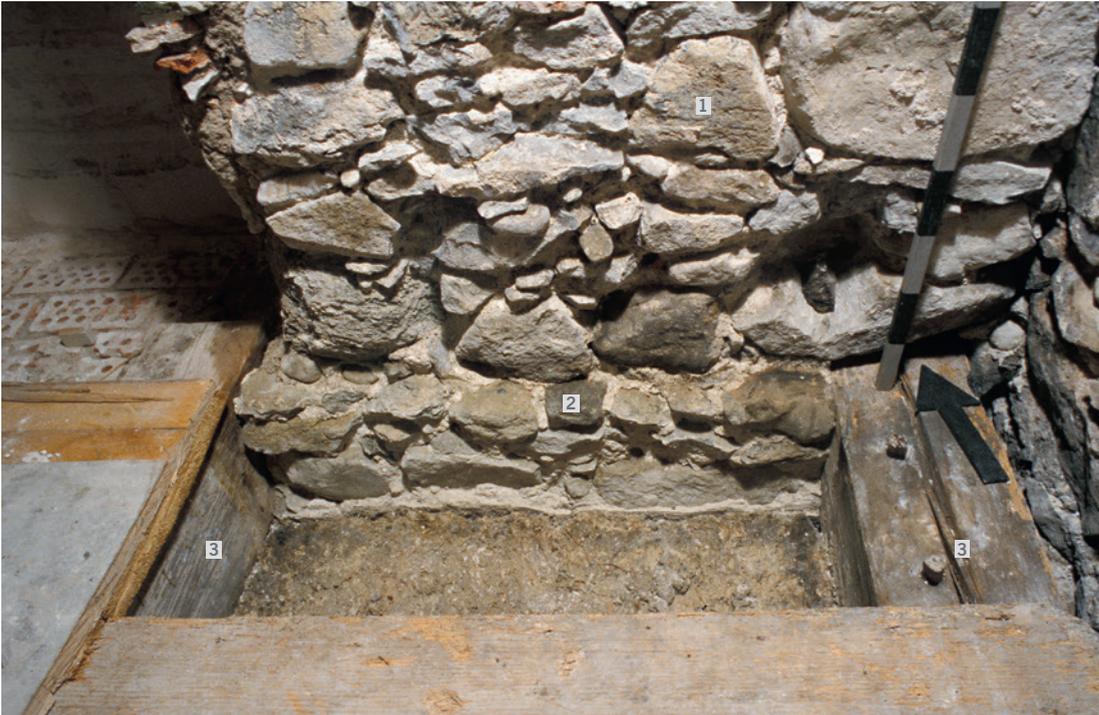
Abb. 92: Unteraltstadt 38, zweites Obergeschoss, Raum 12, Nordwand, Blick nach Norden. 1 Binnenmauer des «Seehofs» (Phase X). 2 Absatz an Binnenmauer (Phase X). 3 Bodenbalken (Phase X).

versetzt sind (vgl. Abb. 92,1 und 109). Auf 425,85 m ü. M. zeigt sich in der Binnenmauer ein kleiner Absatz (Abb. 92,2). Die Oberkanten der originalen Deckenbalken über dem ersten Obergeschoss liegen auf der gleichen Höhe.

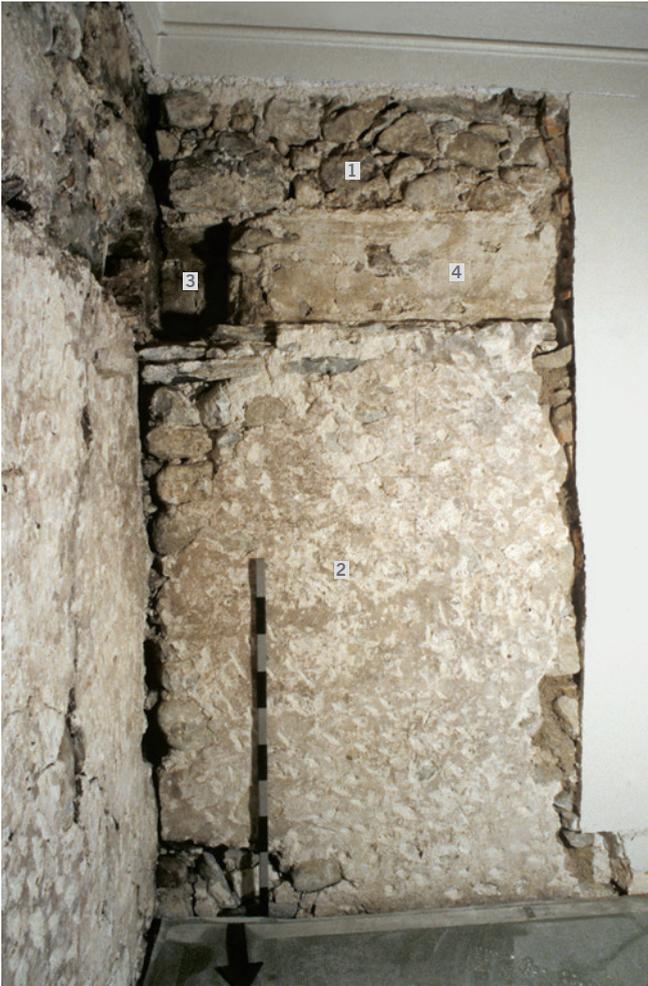
Abb. 93: Unteraltstadt 38, zweites Obergeschoss, Raum 16, Südwand, Blick nach Süden. 1 Binnenmauer des «Seehofs» (Phase X). 2 Verputz an Binnenmauer (Phase X). 3 Balkenloch in Binnenmauer (Phase X). 4 Negativ eines Streifbalkens an der Binnenmauer (Phase X).

Die Nordfront des im zweiten Obergeschoss erhaltenen Streifens der Binnenmauer wurde im Raum 16 nicht vollständig freigelegt (Abb. 93,1, vgl. Abb. 108). Der zum «Seehof» gehörende, zeitlich jedoch wohl in einer späteren Phase aufgetragene Verputz aus hellbeigem, feinkörnigem Kalkmörtel wurde belassen (Abb. 93,2). An diesem Verputz zeichnet sich auf Bodenhöhe eine horizontal verlaufende Kante ab. Die Höhe stimmt mit der Oberkante des verzierten Streifbalkens vor der Kapellen-Westfassade überein. Die genannte Kante markiert entlang der Binnenmauer den Verlauf eines Streifbalkens, dessen Nordende mit Zungen ausgestattet war und mit dem Streifbalken vor der Kapellenwand ein Schwellenschloss bildete.

Zwischen 427,43 und 427,71 m ü. M. zeigt sich bei der Südostecke des Raumes 16 in der Binnenmauer das Negativ eines Balkenkopfes (Abb. 93,3). Das Negativ ist 21 cm breit. Die Tiefe des Negativs beträgt 20 cm. Dieses Balkennegativ findet sein Pendant auf der gegenüberliegenden Seite in der Nordfassade (vgl. Abb. 62,5) und stammt von einem in Nord-Süd-Richtung gespannten Streifbalken. Vor der Nordfront der Binnenmauer muss ebenfalls ein Streifbalken bestanden haben. Dies belegt das an der Binnenmauer beobachtete Mörtelnegativ mit dem Abdruck horizontal verlaufender Holzmaserung (Abb. 93,4) sowie das Negativ des Schwellenschlosses in der Westfassade der Kapelle.

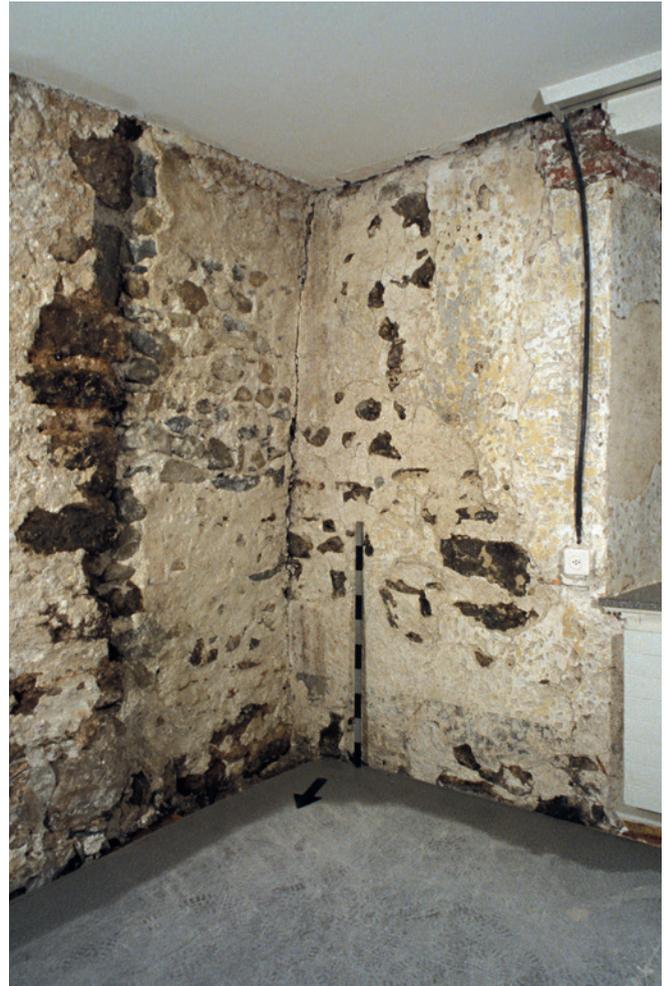
Abb. 94: Unteraltstadt 38, zweites Obergeschoss, Raum 12, Ost- und Südwand, Blick nach Südosten. Verputz aus der Bauzeit des «Seehofs» (Phase X). Der Verputz überdeckt die Zumauerung (Phase X) des Wehgangdurchlasses zur Kapelle (Phase V).

Im Erdgeschoss liess sich feststellen, dass im Raum 1 die dem «Seehof» zugewiesenen Verputzschichten an allen Wänden sauber – ähnlich einem Mauerverband – um die Ecken winkelten (vgl. Abb. 75,5). Derselbe Befund fand sich jeweils auch in der Nordost- und Südostecke des Raumes 5 im Zwischengeschoss, des Raumes 6 im ersten und des Raumes 12 im zweiten Obergeschoss (Abb. 94). Zu den Verputzschichten

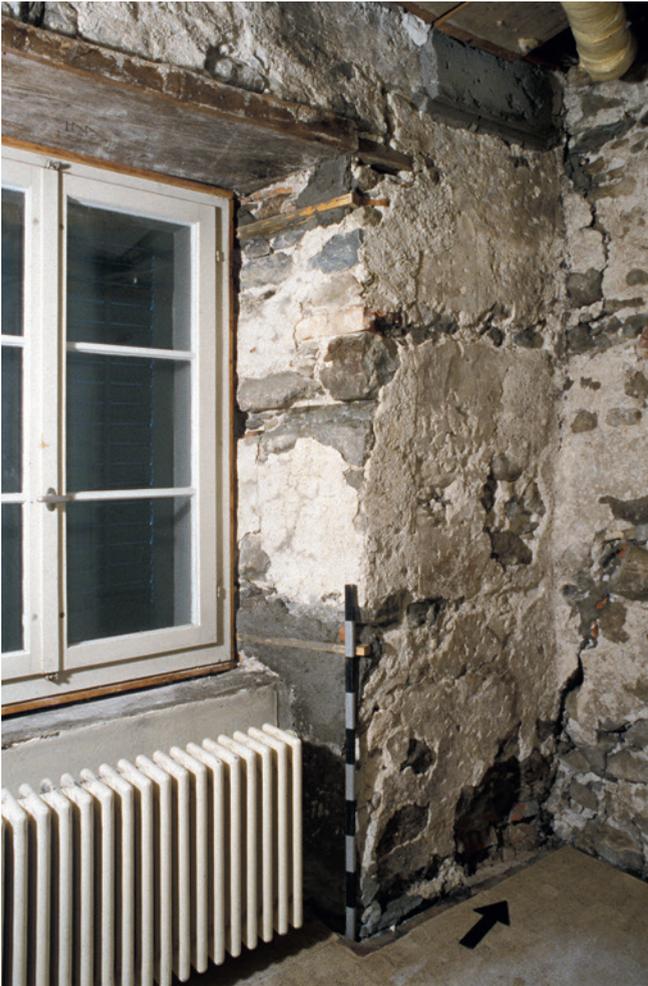
Abb. 95: Unteraltstadt 38, zweites Obergeschoss, Raum 18, West- und Nordwand, Blick nach Nordwesten. Verputz aus der Bauzeit des «Seehofs» (Phase X).

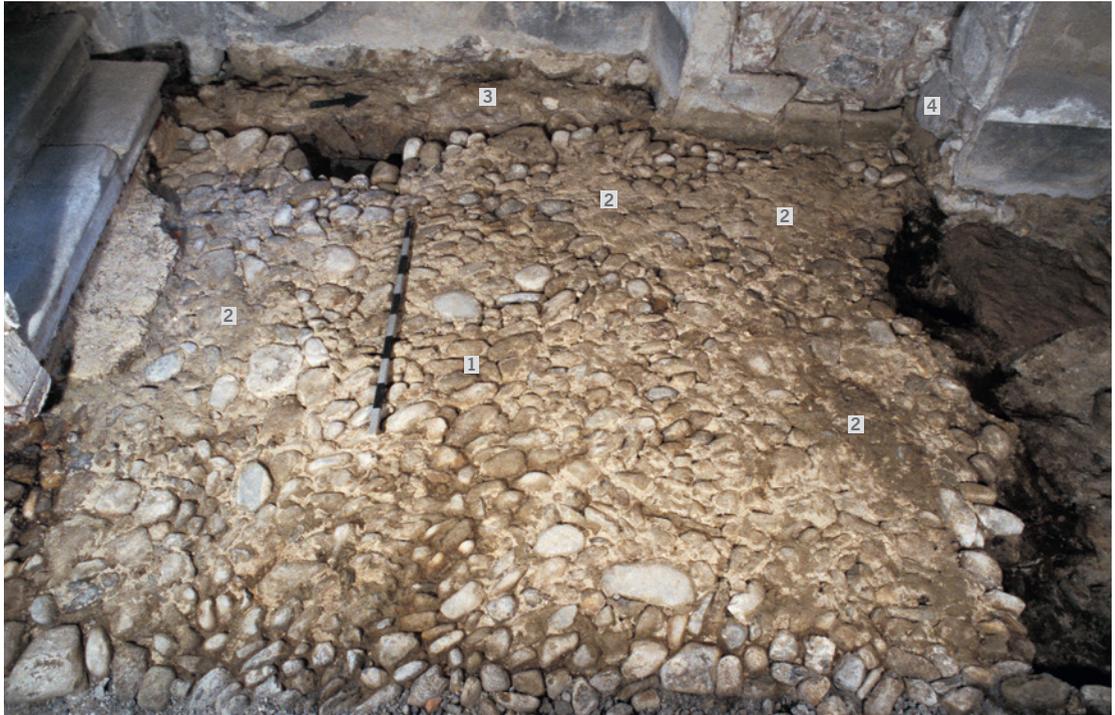
Abb. 96: Unteraltstadt 38, Erdgeschoss, Raum 4, Blick nach Westen. 1 Pflasterung in Zusammenhang mit dem Bau des «Seehofs» (Phase X). 2 Mörtelguss auf Pflasterung (Phase X). 3 Ostfassade des Steinbaus (Phase II). 4 Nordfassade des «Seehofs» (Phase X).

Die kleine Ausgrabung, die in der Nordwestecke des Hauses im Raum 4 durchgeführt wurde, brachte eine Pfläste und Pos. 695 zutage (Abb. 96,1). Diese Pfläste und Pos. 695 bestand aus unterschiedlich grossen, in einem Sandbett versetzten Kieselsteinen (vgl. Abb. 21). Ein auf den Kieselsteinen aufgebracht erhaltener Mörtelguss hatte sich in kleinen Flächen erhalten (vgl. Abb. 96,2). Im Übrigen fanden sich davon nur noch kleine Reste zwischen den Kieselsteinen. Wo der Mörtelguss fehlte, waren die Steinköpfe der Pfläste und fein abgerieben, was auf eine längere Benützungsdauer schliessen lässt. Die Pfläste und fügte sich in der Nordwestecke des Raumes 4 sowohl an die ehemalige Ostfassade des Steinbaus (vgl. Abb. 96,3) als auch an den letzten Rest der an dieser Stelle erhaltenen Nordfassade des «Seehofs» (vgl. Abb. 96,4). Aufgrund des zuletzt genannten Befundes rechnen wir die Pfläste und dem Bau des «Seehofs» zu (vgl. Abb. 99 und 108). Im Bereich des heutigen Zugangs fehlte die Pfläste und. Offensichtlich wurde sie beim Umbau 2 mit dem Ausbruch für die neue Türöffnung durchgeschlagen. Unter der zur Pfläste und Pos. 695 gehörenden Sandschicht kamen eine sandig, erdige Planierschicht Pos. 699 und eine braune, humose, leicht sandige Lehmschicht Pos. 703 zum Vorschein (vgl. Abb. 21).

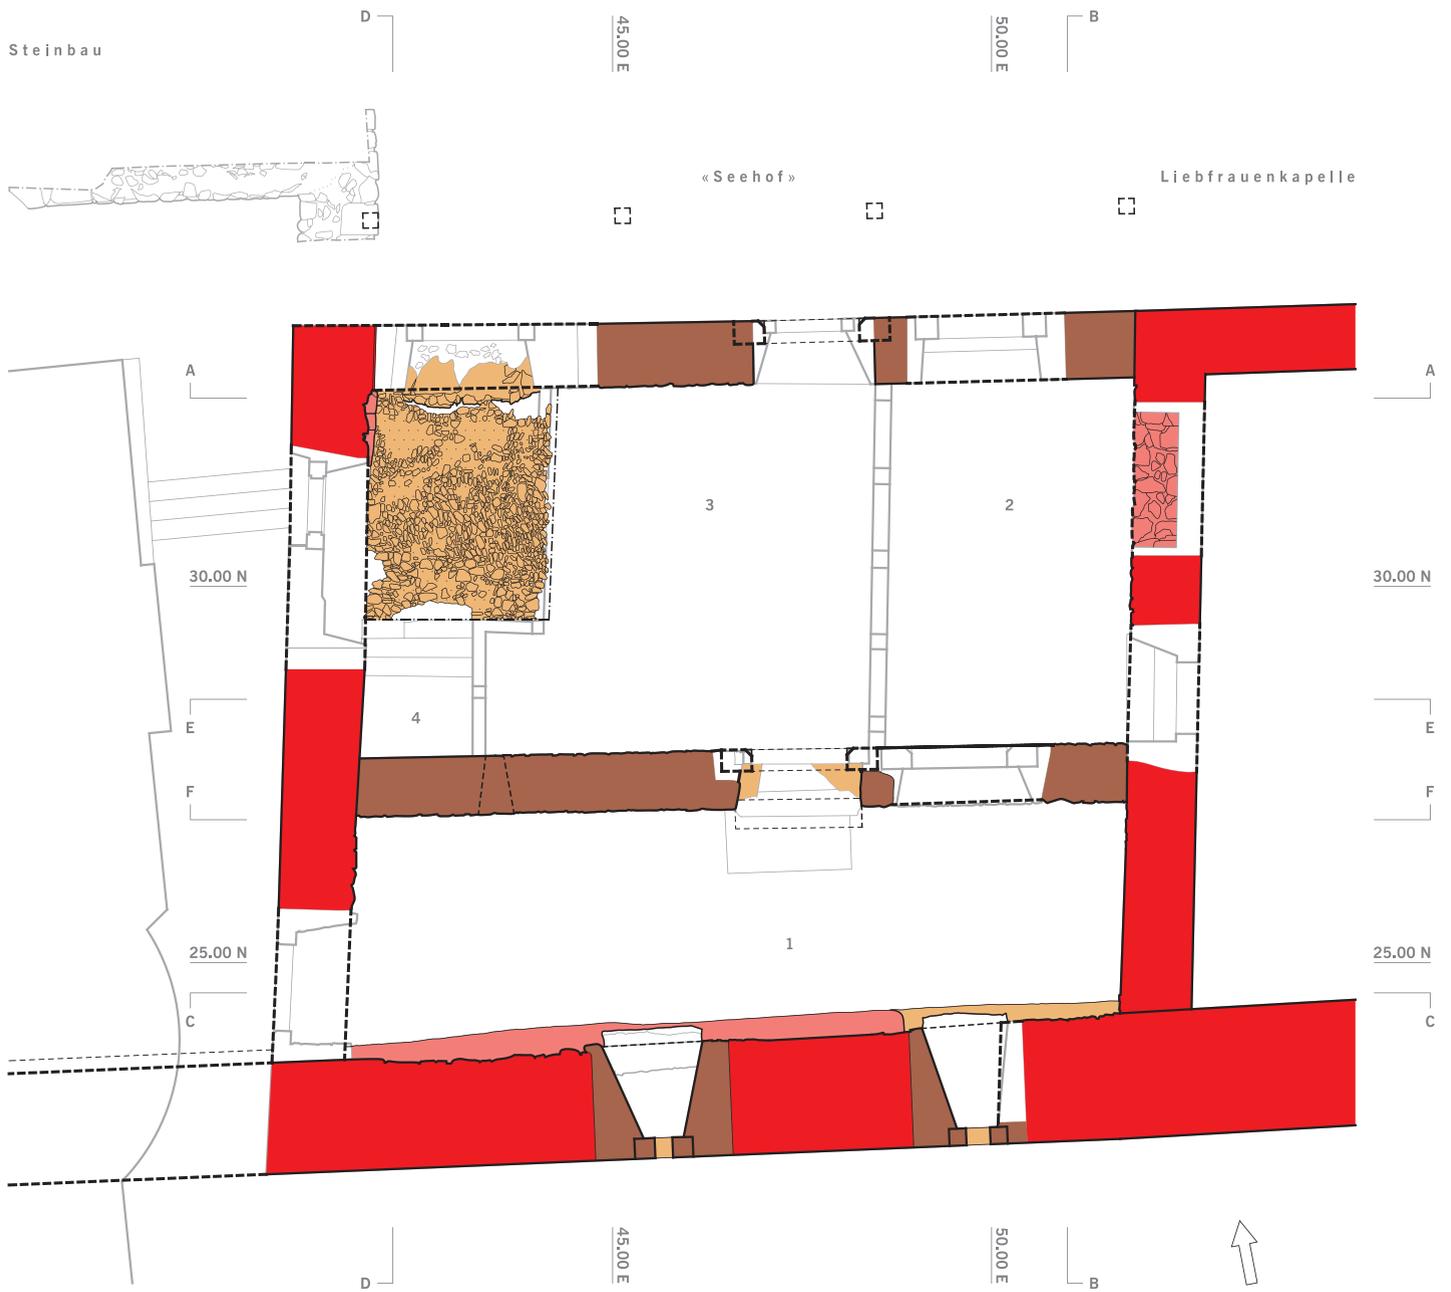
Abb. 99: Unteraltstadt 38, Bau des «Seehofs» (Phase X), Grundriss Erdgeschoss, M. 1:100.
