2.9 Dachstuhl Liebfrauenkapelle (Phase IX)

2.10 «Seehof» (Phase X)

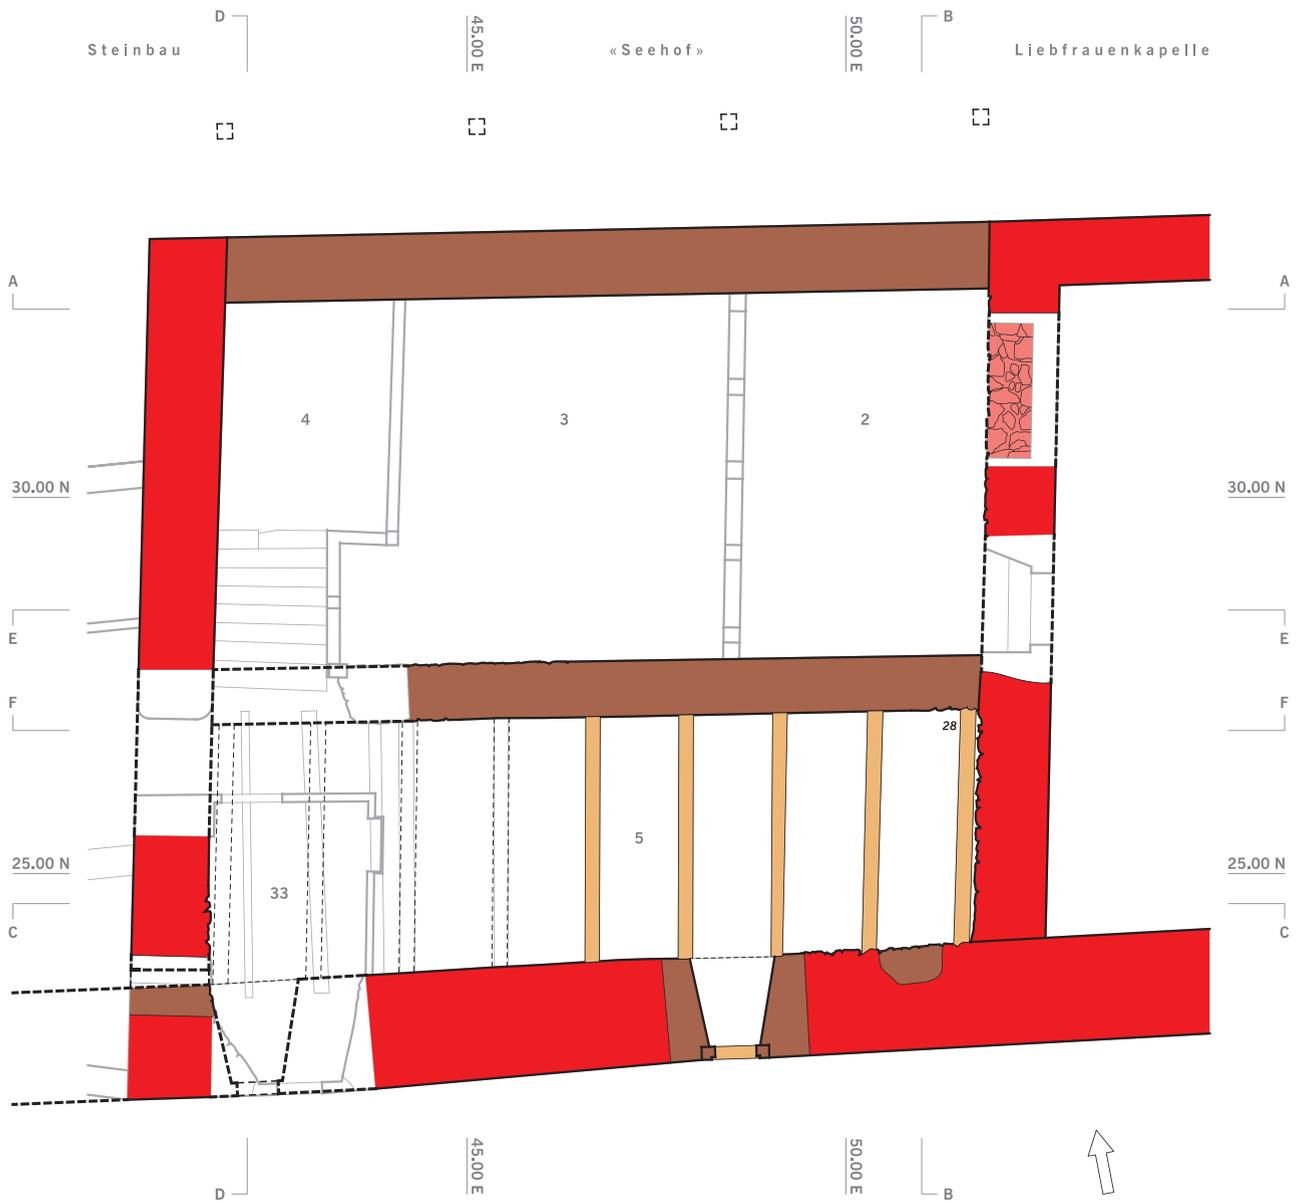
Abb. 100: Unteraltstadt 38, Bau des «Seehofs» (Phase X), Grundriss Zwischengeschoss, M 1:100. Die Zahlen in Standardschrift beziehen sich auf die Raumnummern. Die kleineren, fett und kursiv gesetzten Zahlen verweisen auf die Nummern der Holzproben für die dendrochronologische Untersuchung.

Um den Bau des «Seehofs» zeitlich absolut einordnen zu können, wurden 22 Bodenbalken, die eindeutig mit den originalen Mauern im Verband versetzt sind, beprobt (zur Lage vgl. Abb. 100–103). Die Resultate der dendrochronologischen Analysen sind aus der Tabelle Abb. 98 ersichtlich. Aus diesen geht hervor, dass der «Seehof» frühestens im Frühjahr 1479 entstand.

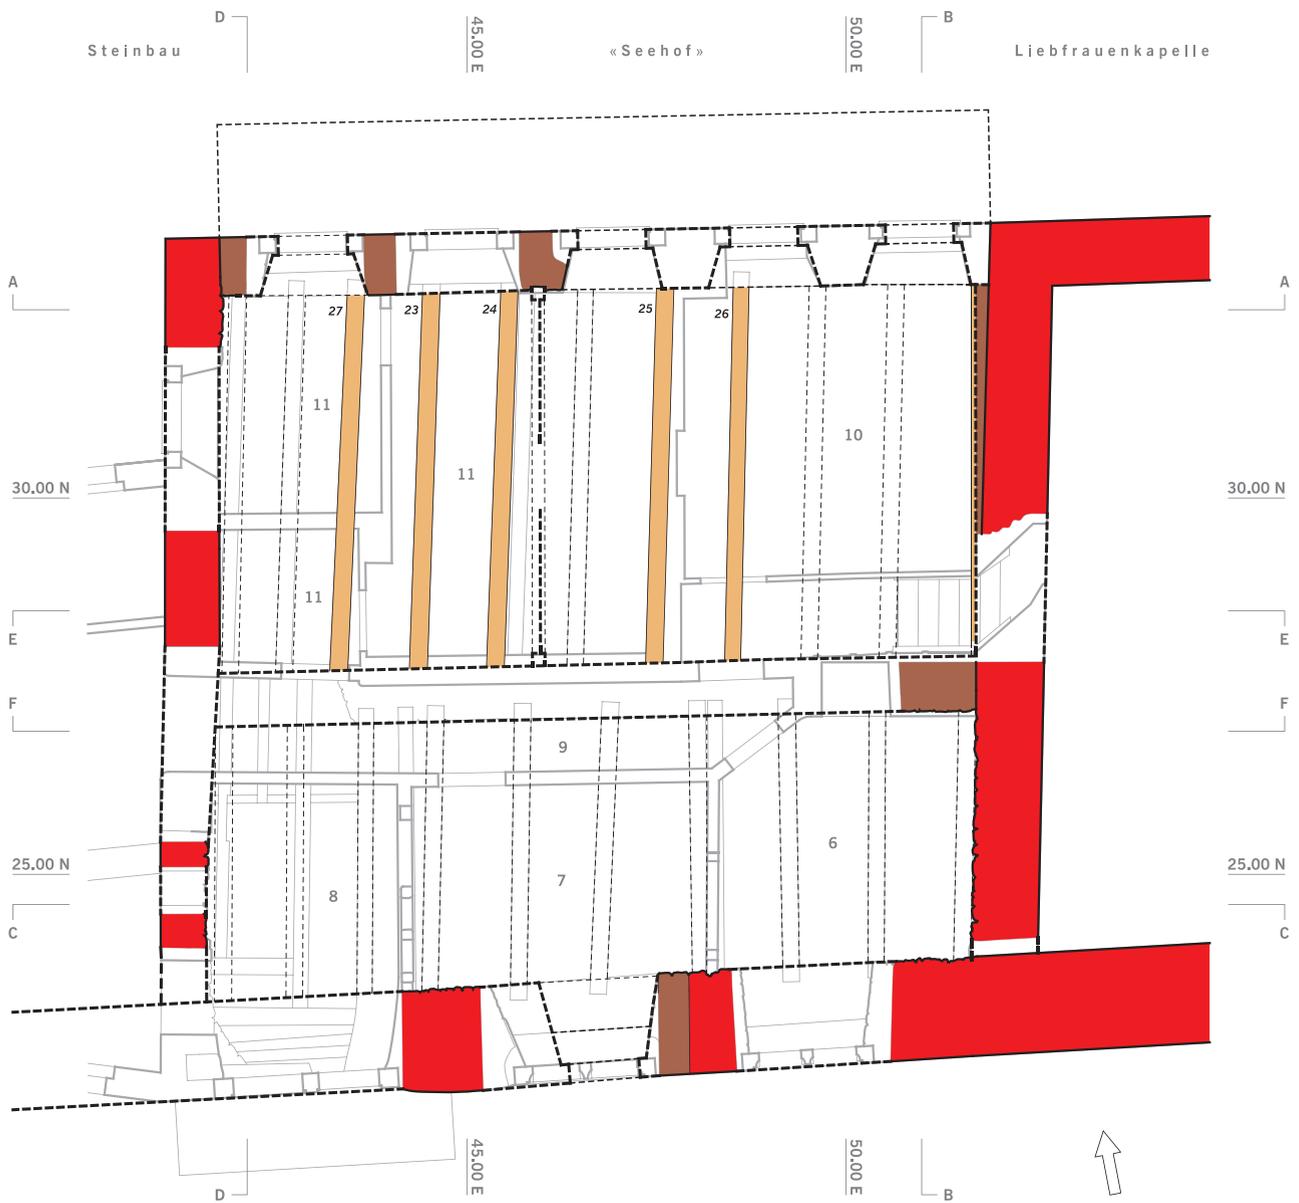
Abb. 101: Unteraltstadt 38, Bau des «Seehofs» (Phase X), Grundriss erstes Obergeschoss, M. 1:100. Die Zahlen in Standardschrift beziehen sich auf die Raumnummern. Die kleineren, fett und kursiv gesetzten Zahlen verweisen auf die Nummern der Holzproben für die dendrochronologische Untersuchung.

Aufgrund von im nordöstlichen Hausteil vorgefundenen Balkennegativen, Abdrücken von Schwellenschlossern, Negativen von Streifbalken und Bodenbalken ist in der Nordostecke des «Seehofs» eine Holzkonstruktion zu rekonstruieren, die über zwei Geschosse reichte (vgl. Abb. 101, 102, 104, 105 und 108). Offenbar war vorgesehen, hier so-

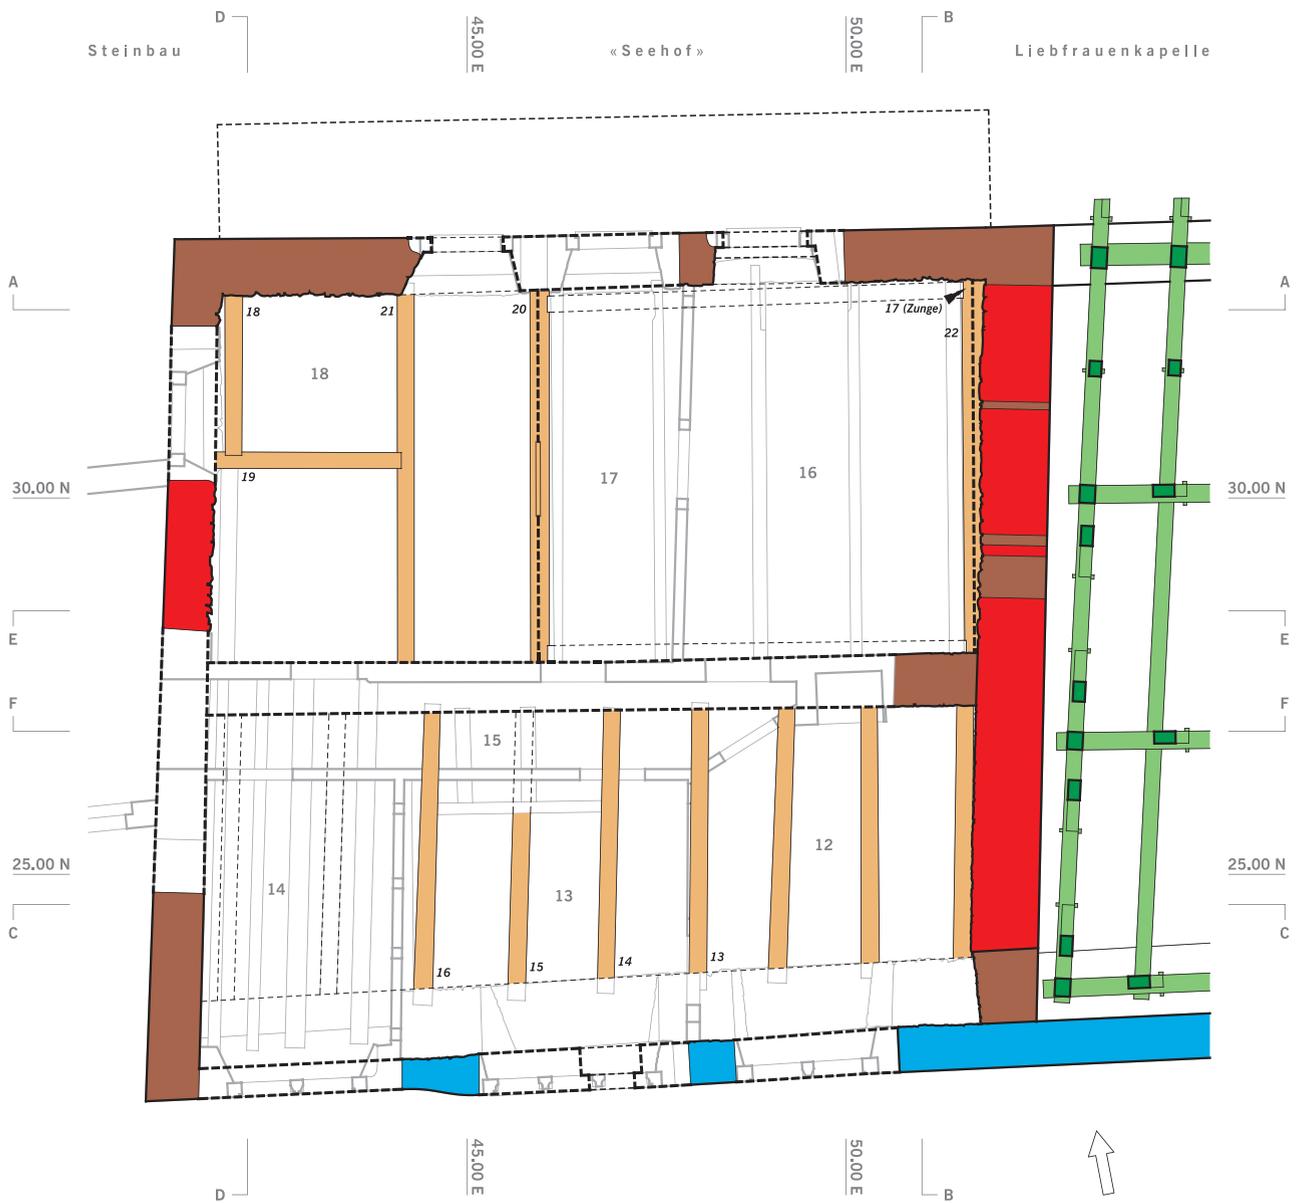
Abb. 102: Unteraltstadt 38, Bau des «Seehofs» (Phase X), Grundriss zweites Obergeschoss, M. 1:100. Die Zahlen in Standardschrift beziehen sich auf die Raumnummern. Die kleineren, fett und kursiv gesetzten Zahlen verweisen auf die Nummern der Holzproben für die dendrochronologische Untersuchung.

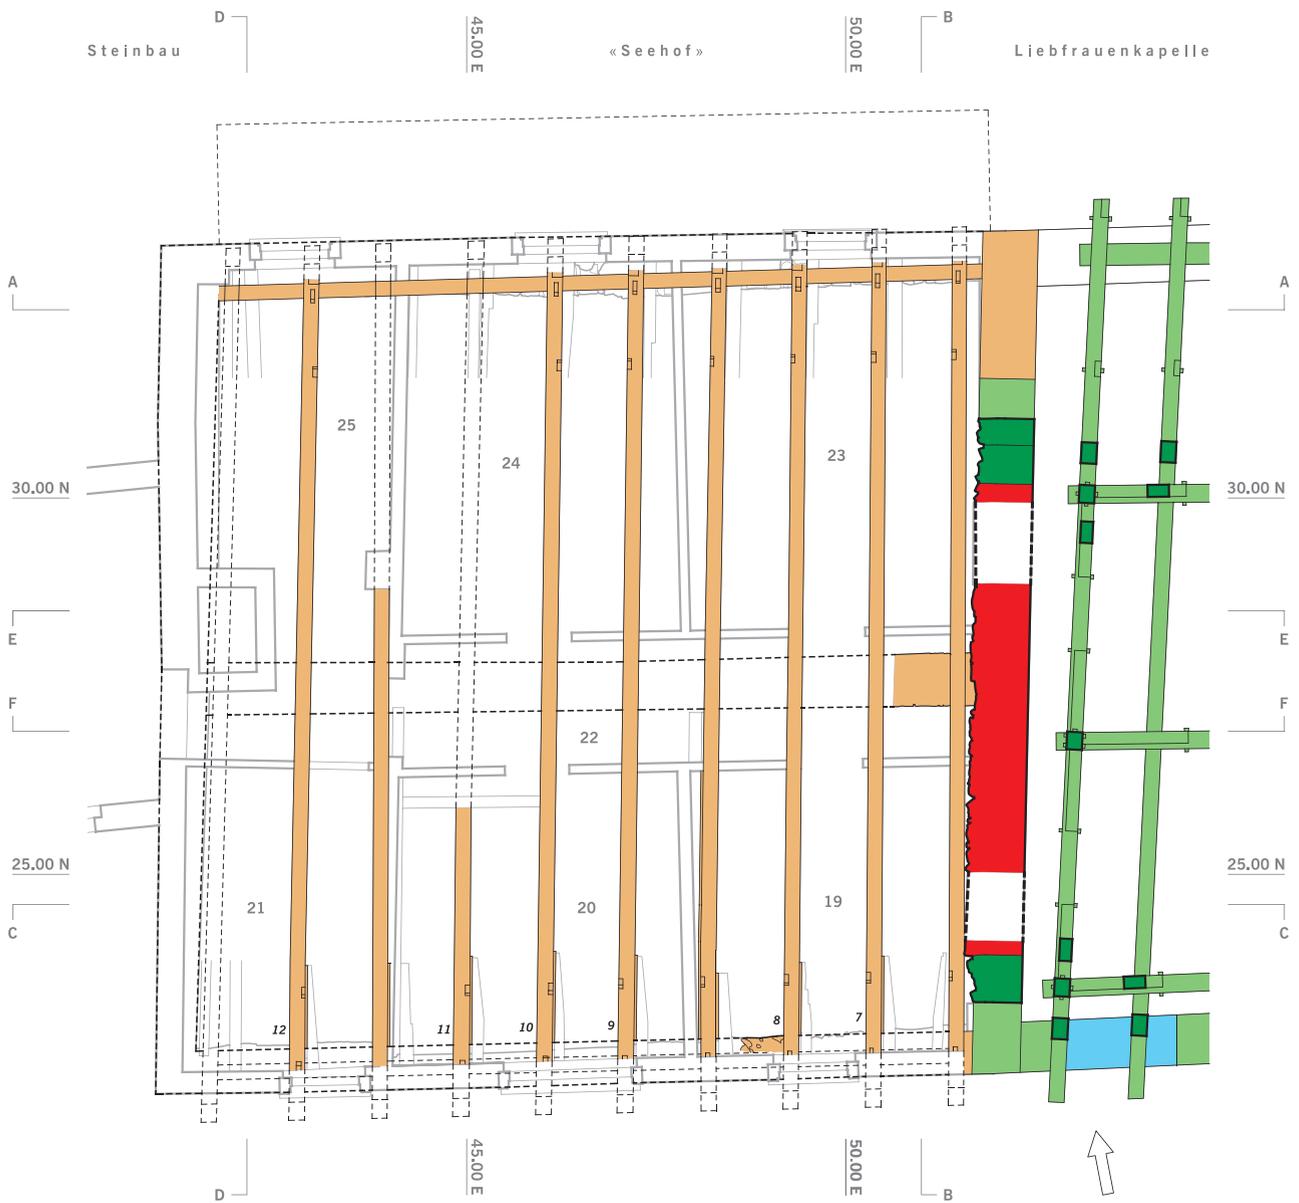
Abb. 103: Unteraltstadt 38, Bau des «Seehofs» (Phase X), Grundriss drittes Obergeschoss, M. 1:100. Die Zahlen in Standardschrift beziehen sich auf die Raumnummern. Die kleineren, fett und kursiv gesetzten Zahlen verweisen auf die Nummern der Holzproben für die dendrochronologische Untersuchung.

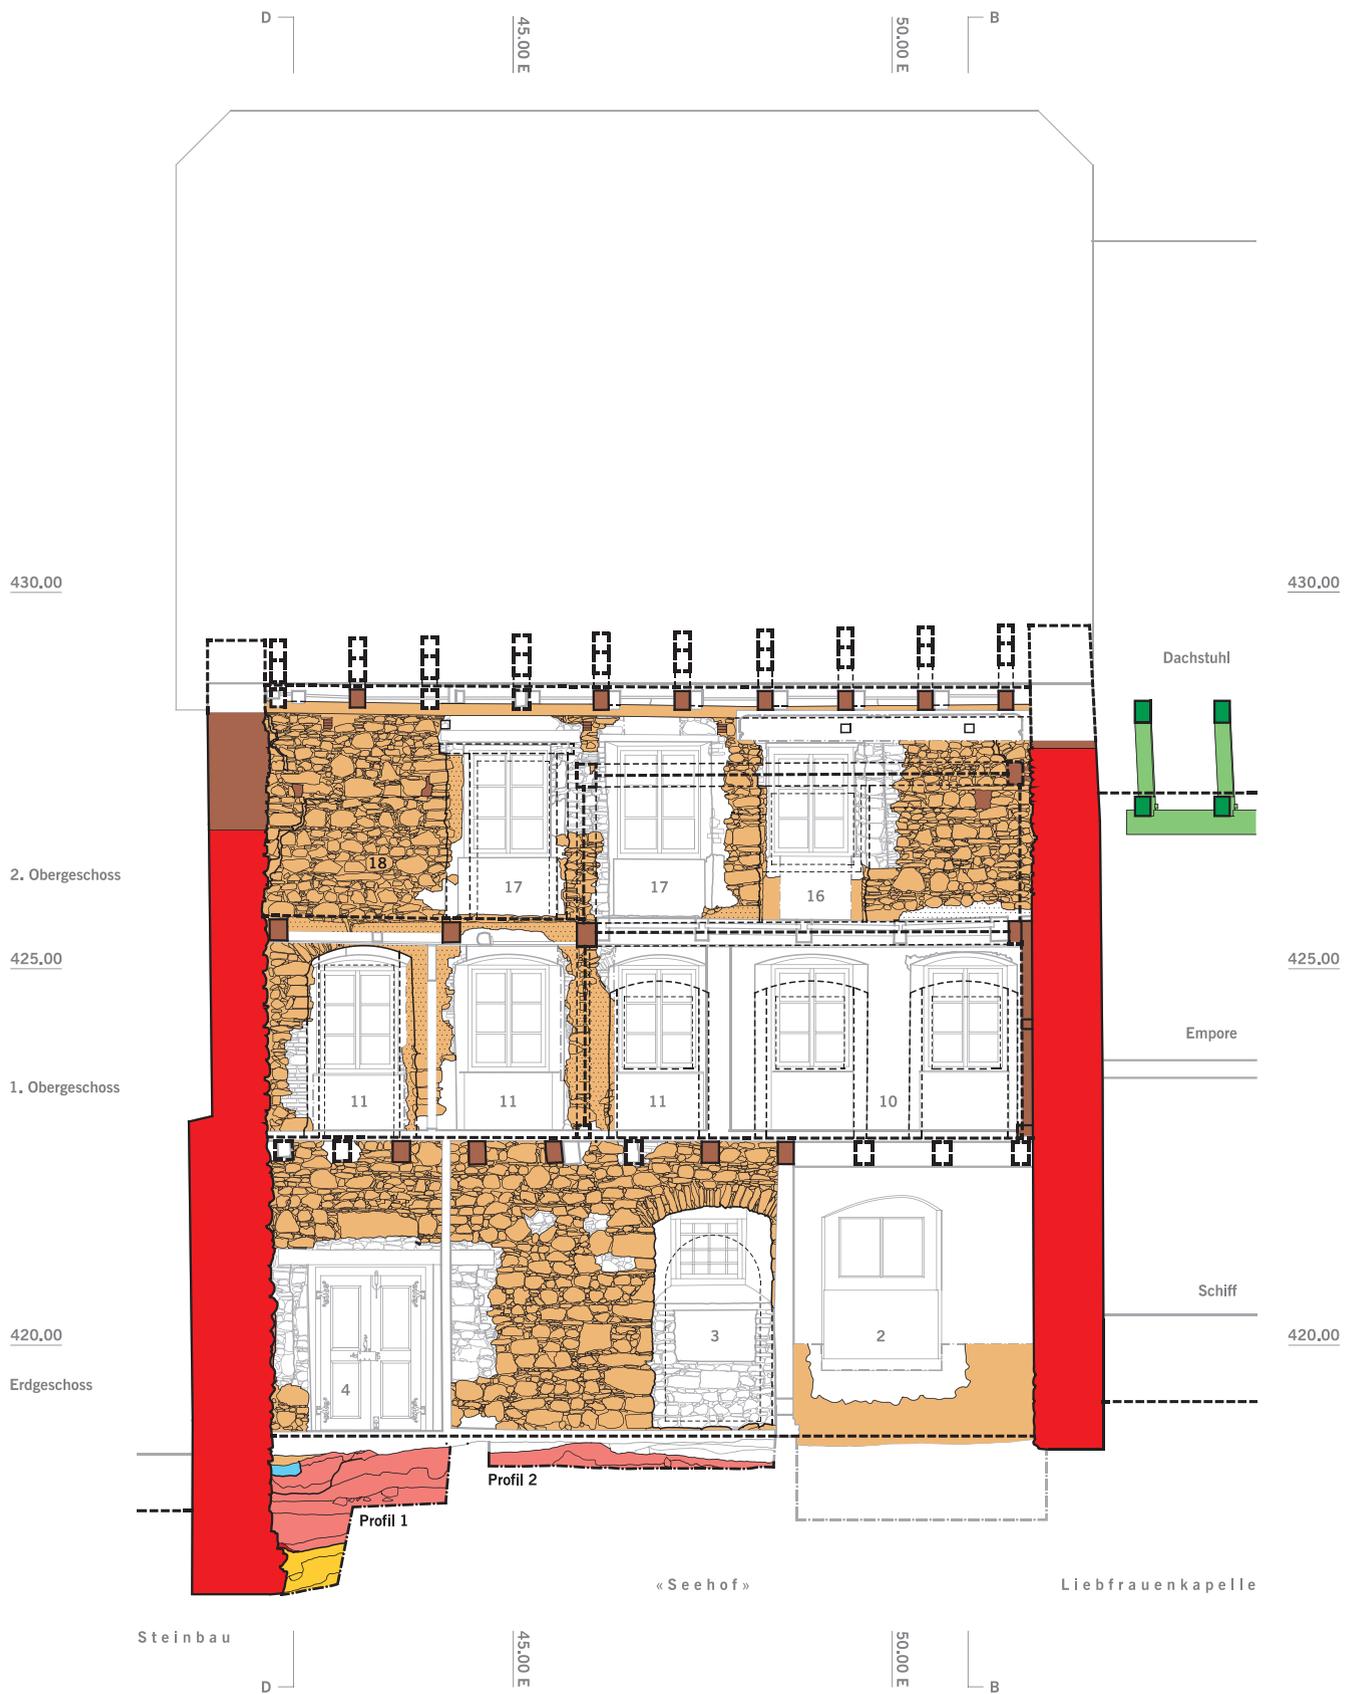
Abb. 104: Unteraltstadt 38, Bau des «Seehofs» (Phase X), Schnitt A–A, Blick nach Norden, M. 1:100. Steingerechte Ansicht der Nordfassade.

Wie die Vergrößerung des bestehenden Fensters zu einem Sitznischenfenster (?) im Raum 16 belegt, wurde ab dieser Umbauphase, im Gegensatz zu früher, die Raumhöhe bis unter die Ankerbalken des Dachstuhls vollständig genutzt (vgl. Abb. 104 und 123). Die Laibungen des vergrößerten Fensters bestehen aus Bollen- und Bruchsteinen und sind mit einem grauen, feinkörnigen Kalkmörtel gefügt (vgl. Abb. 62,6). Ob es sich beim Holzsturz, der auf den Laibungen aufliegt, um einen Balken oder lediglich um ein Brett handelt, bleibt unklar, da dieser Bereich nicht weiter freigelegt wurde (vgl. Abb. 62,7).

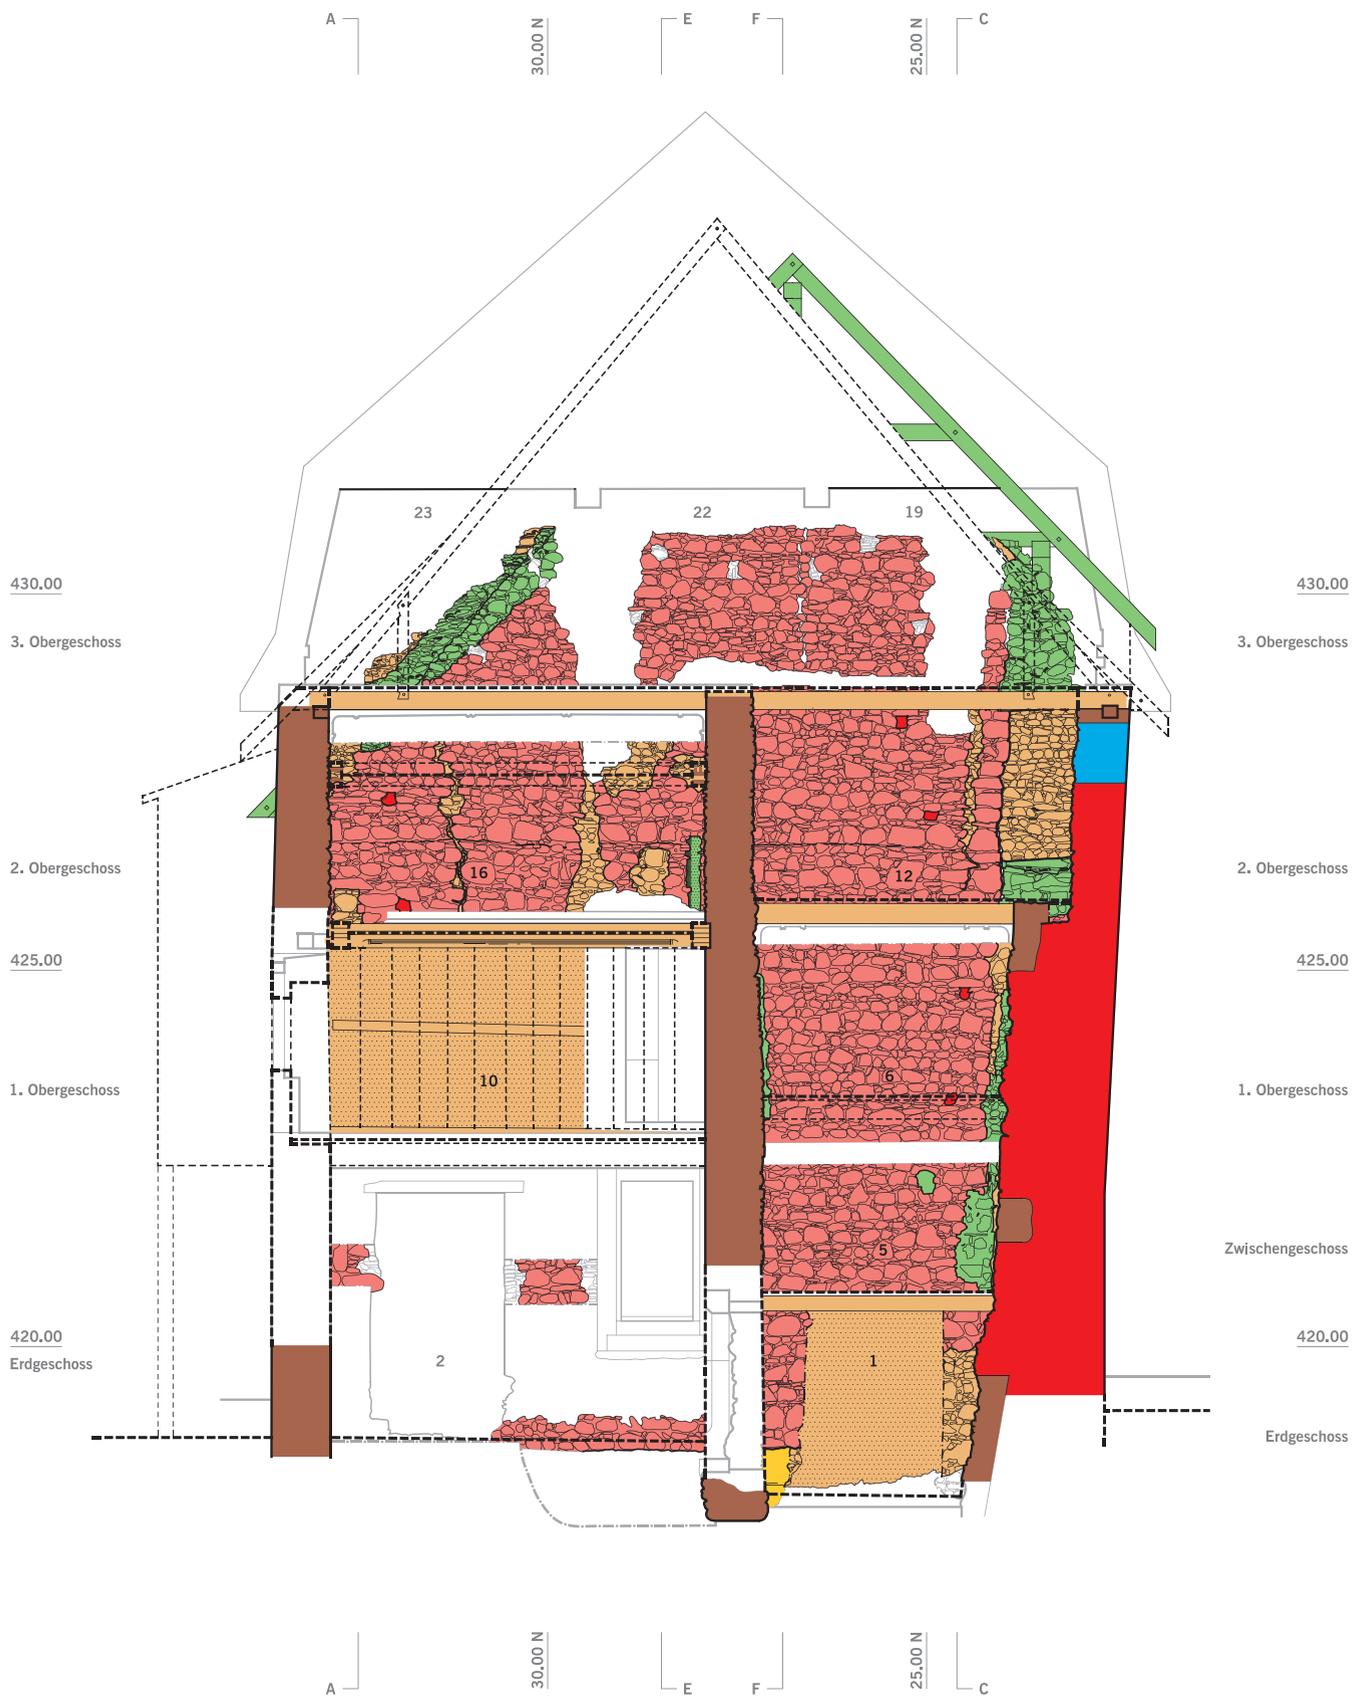
Abb. 105: Unteraltstadt 38, Bau des «Seehof» (Phase X), Schnitt B–B, Blick nach Osten, M. 1:100. Steingerechte Ansicht der Ostwand.

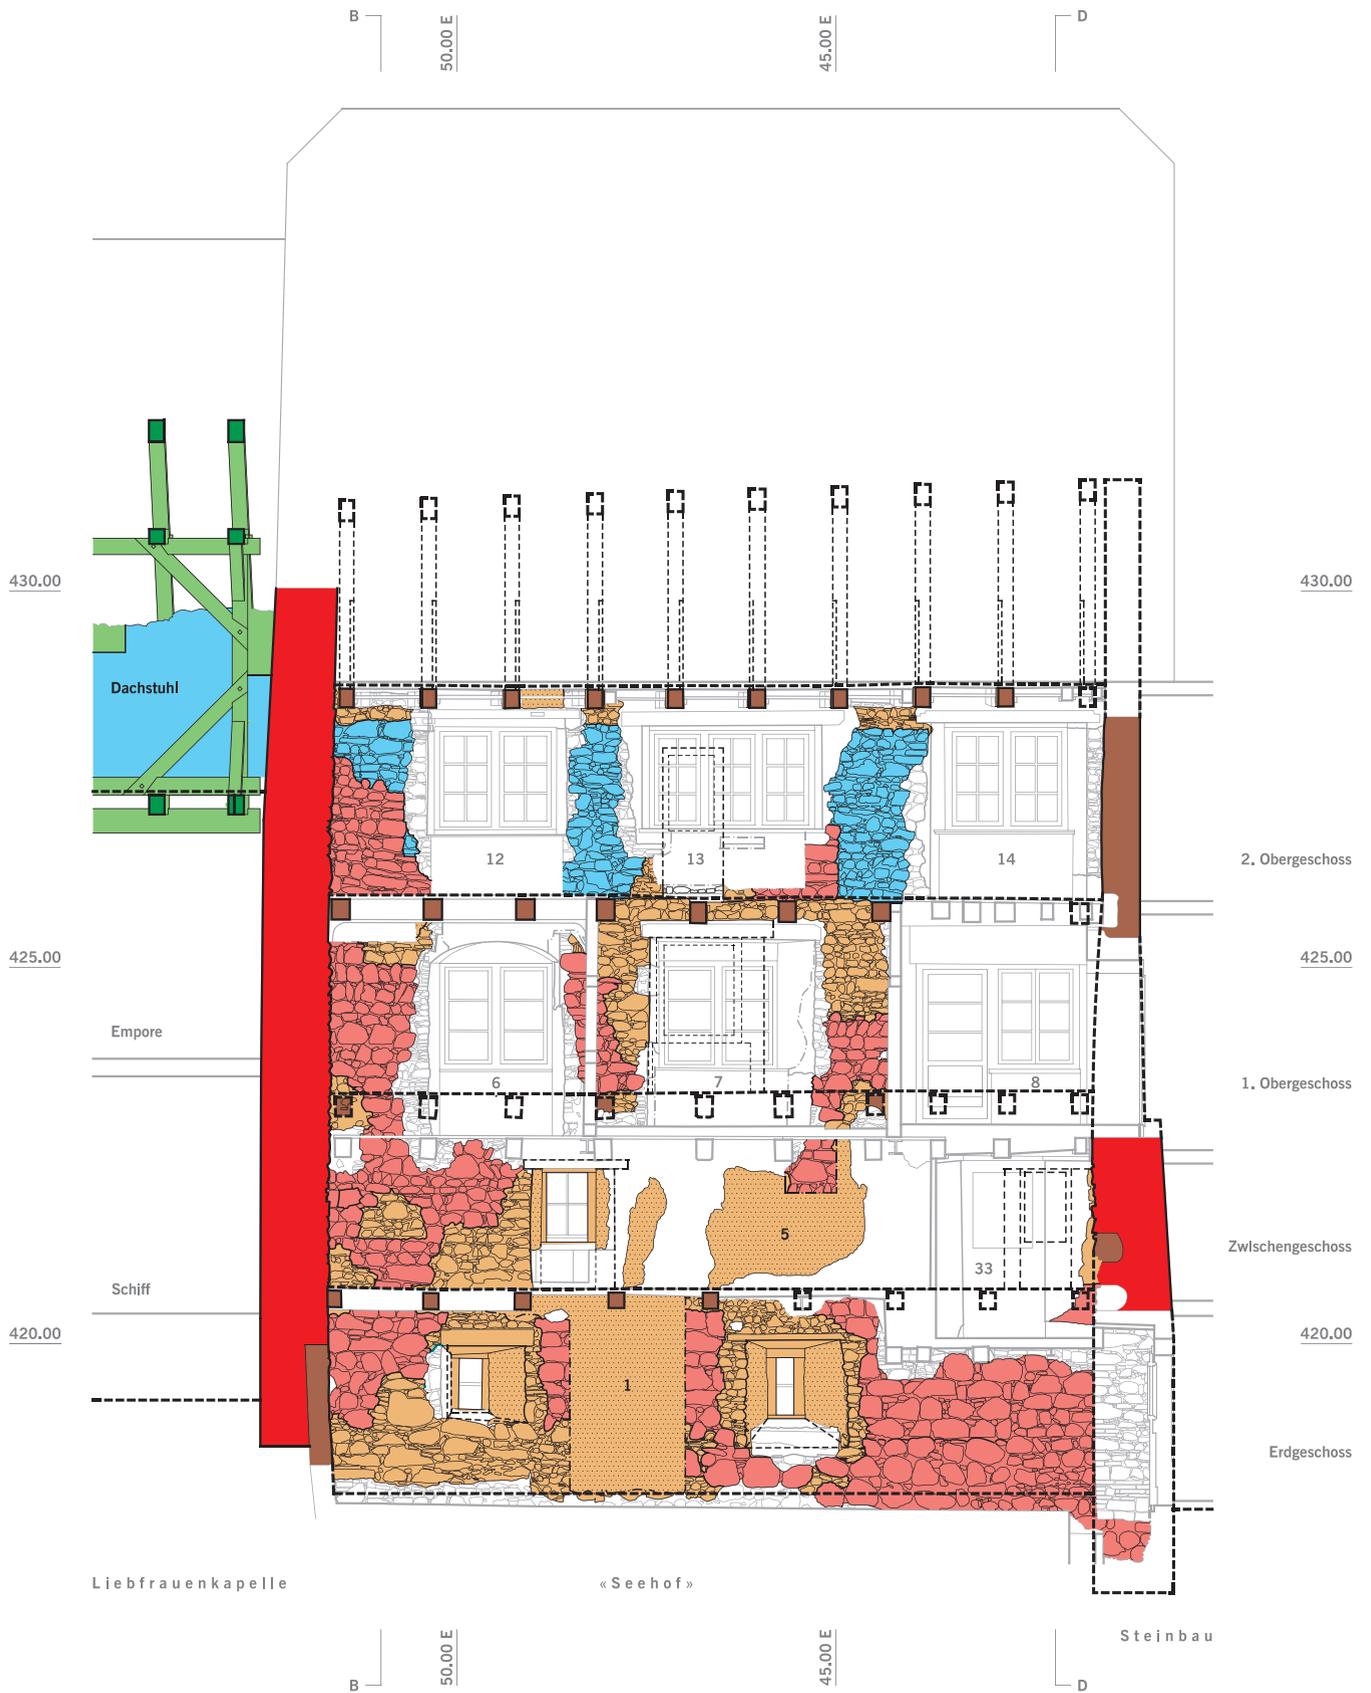
Abb. 106: Unteraltstadt 38, Bau des «Seehofs» (Phase X), Schnitt C–C, Blick nach Süden, M. 1:100. Steingerechte Ansicht der Südfassade.

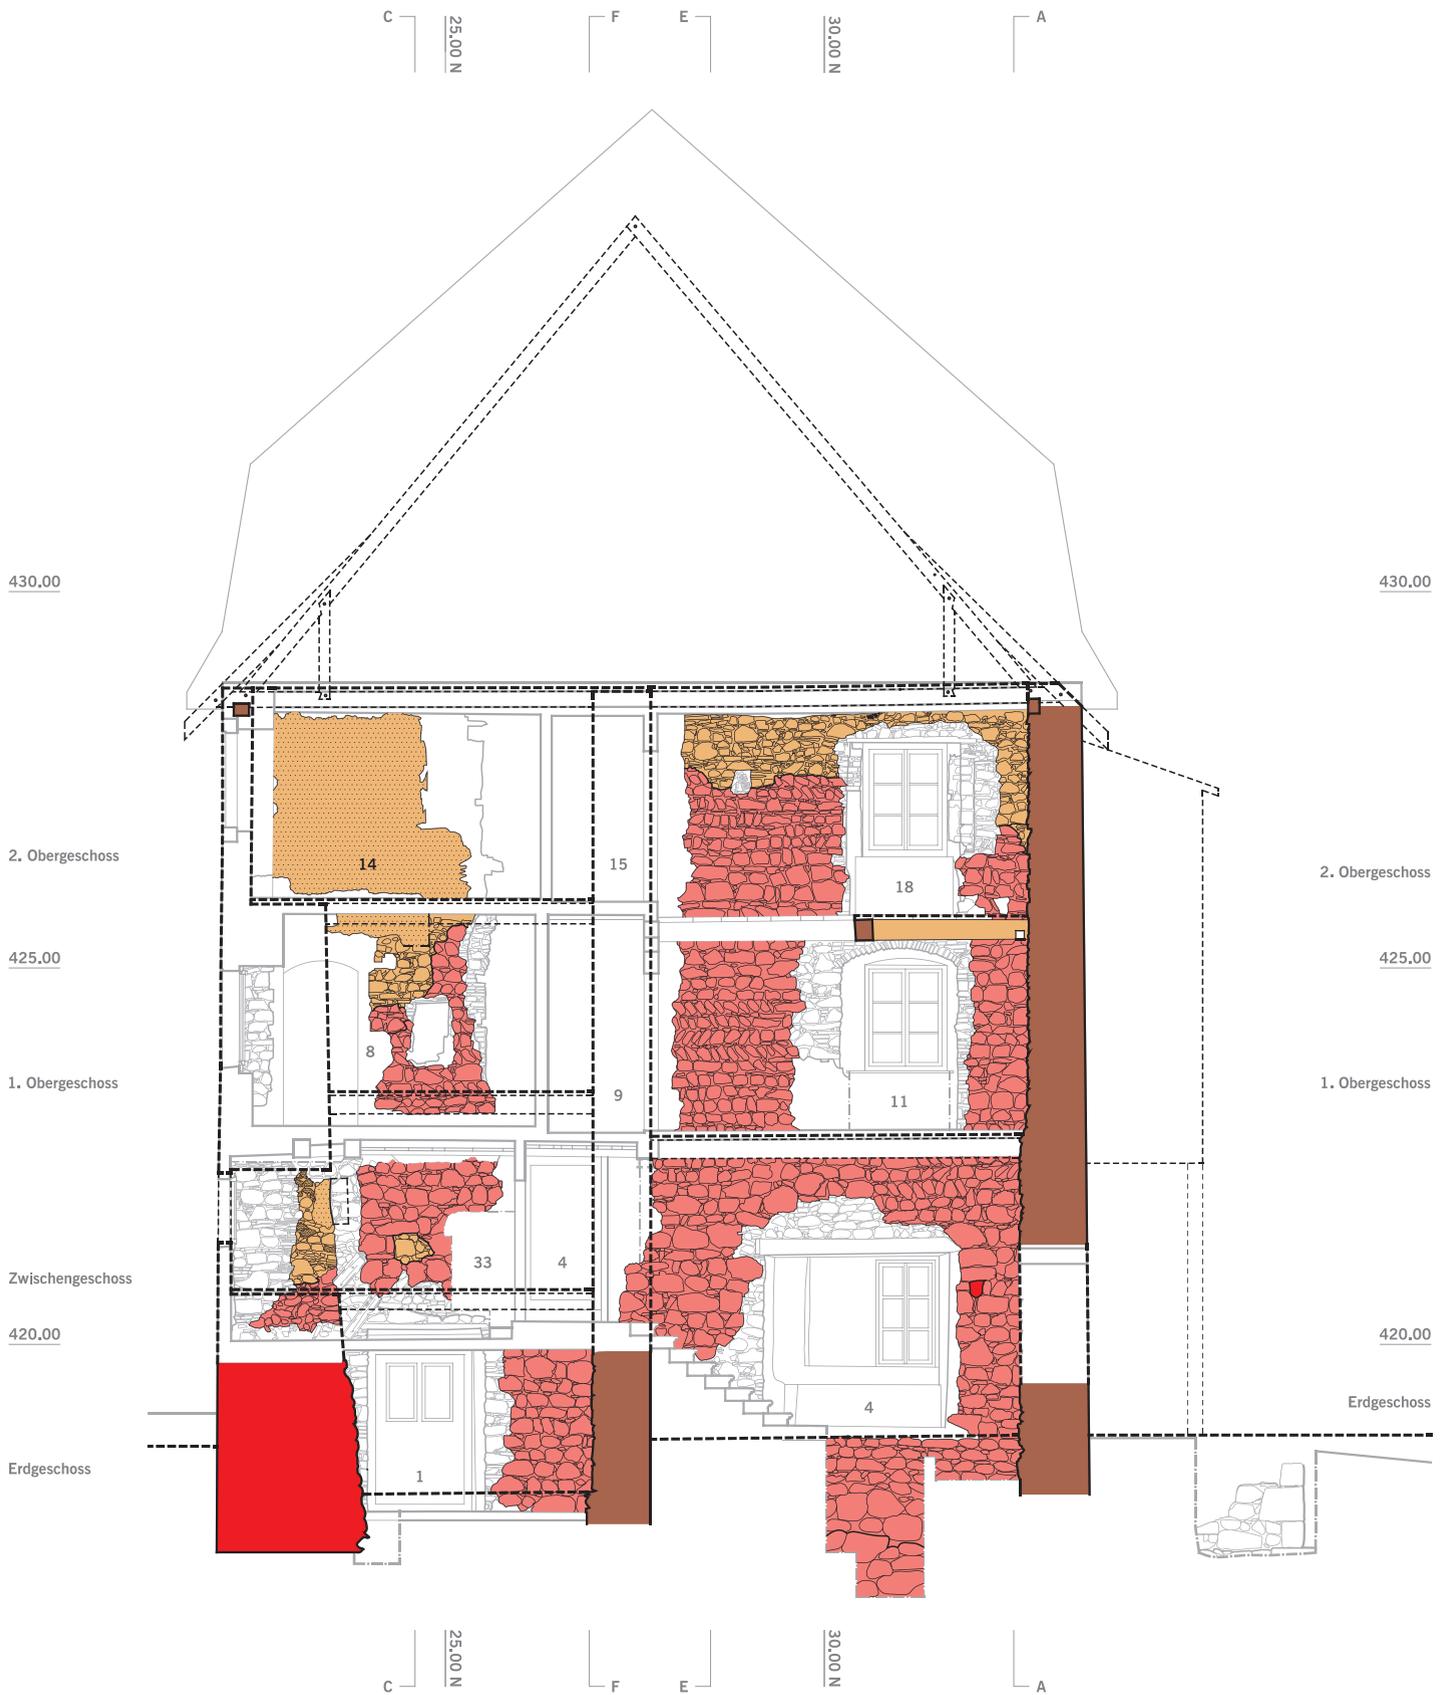
Abb. 107: Unteraltstadt 38, Bau des «Seehofs» (Phase X), Schnitt D–D, Blick nach Westen, M. 1:100. Steingerechte Ansicht der Westfassade.

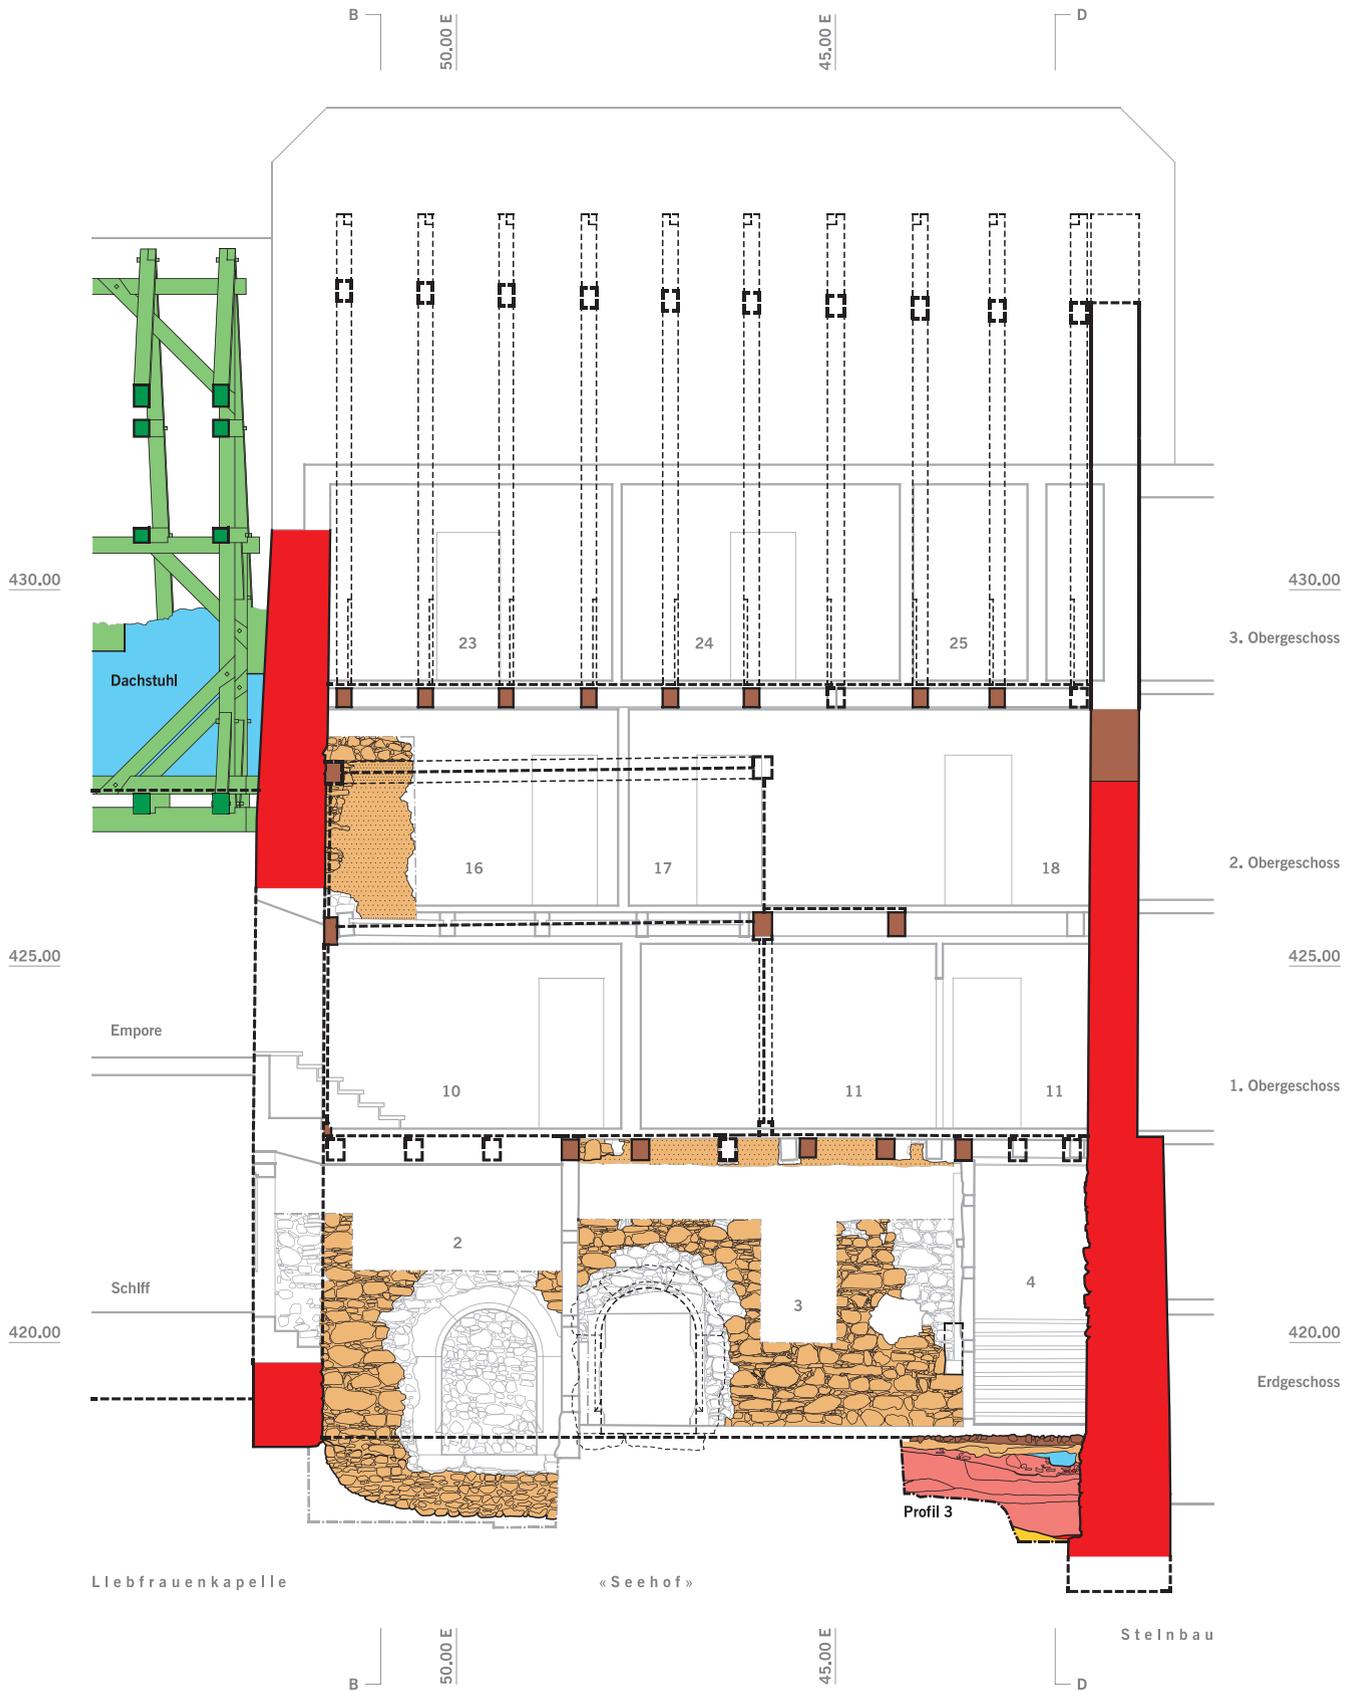
Abb. 108: Unteraltstadt 38, Bau des «Seehofs» (Phase X), Schnitt E–E, Blick nach Süden, M. 1:100. Steingerechte Ansicht der Binnenwandnordseite.

(vgl. Abb. 108). Da im oberen Bereich der Binnenmauer aus Zeitgründen weder der aktuelle Verputz noch der ältere Verputzstreifen abgespitzt worden sind und deshalb eine eingehendere Untersuchung unterblieb, kann über diesen Bereich nichts Genaueres ausgesagt werden. Auffällig ist einzig, dass der als Streifen sichtbare Verputz an die Bodenbalken des ersten Obergeschosses anschliesst, die auf der gegenüberliegenden Seite original in der Nordfassade eingemauert sind, während er von Flickstellen zu weiteren Bodenbalken des ersten Obergeschosses durchschlagen wird. Diese Beobachtung deutet darauf hin, dass der unterhalb der Decke beobachtete Verputzstreifen in die Bauzeit des «Seehofs» gehören könnte.

Die Nordfront des im zweiten Obergeschoss erhaltenen Streifens der Binnenmauer wurde im Raum 16 nicht vollständig freigelegt (Abb. 93,1, vgl. Abb. 108). Der zum «Seehof» gehörende, zeitlich jedoch wohl in einer späteren Phase aufgetragene Verputz aus hellbeigem, feinkörnigem Kalkmörtel wurde belassen (Abb. 93,2). An diesem Verputz zeichnet sich auf Bodenhöhe eine horizontal verlaufende Kante ab. Die Höhe stimmt mit der Oberkante des verzierten Streifbalkens vor der Kapellen-Westfassade überein. Die genannte Kante markiert entlang der Binnenmauer den Verlauf eines Streifbalkens, dessen Nordende mit Zungen ausgestattet war und mit dem Streifbalken vor der Kapellenwand ein Schwellenschloss bildete.

Das Rundbogentor (vgl. Abb. 88), welches ursprünglich wohl zum originalen Durchgang der Binnenwand gehört hat (vgl. Abb. 91 und 108), dürfte in der Phase von Umbau 1 nach Osten in den Bereich des Raumes 2 versetzt worden sein (vgl. Abb. 88). Auf der Südseite des Raumes 2, also im Raum 1, zeigen sich nämlich in der Binnenmauer des «Seehofs» zwei Flickstellen, welche einerseits eine Türnische – wohl

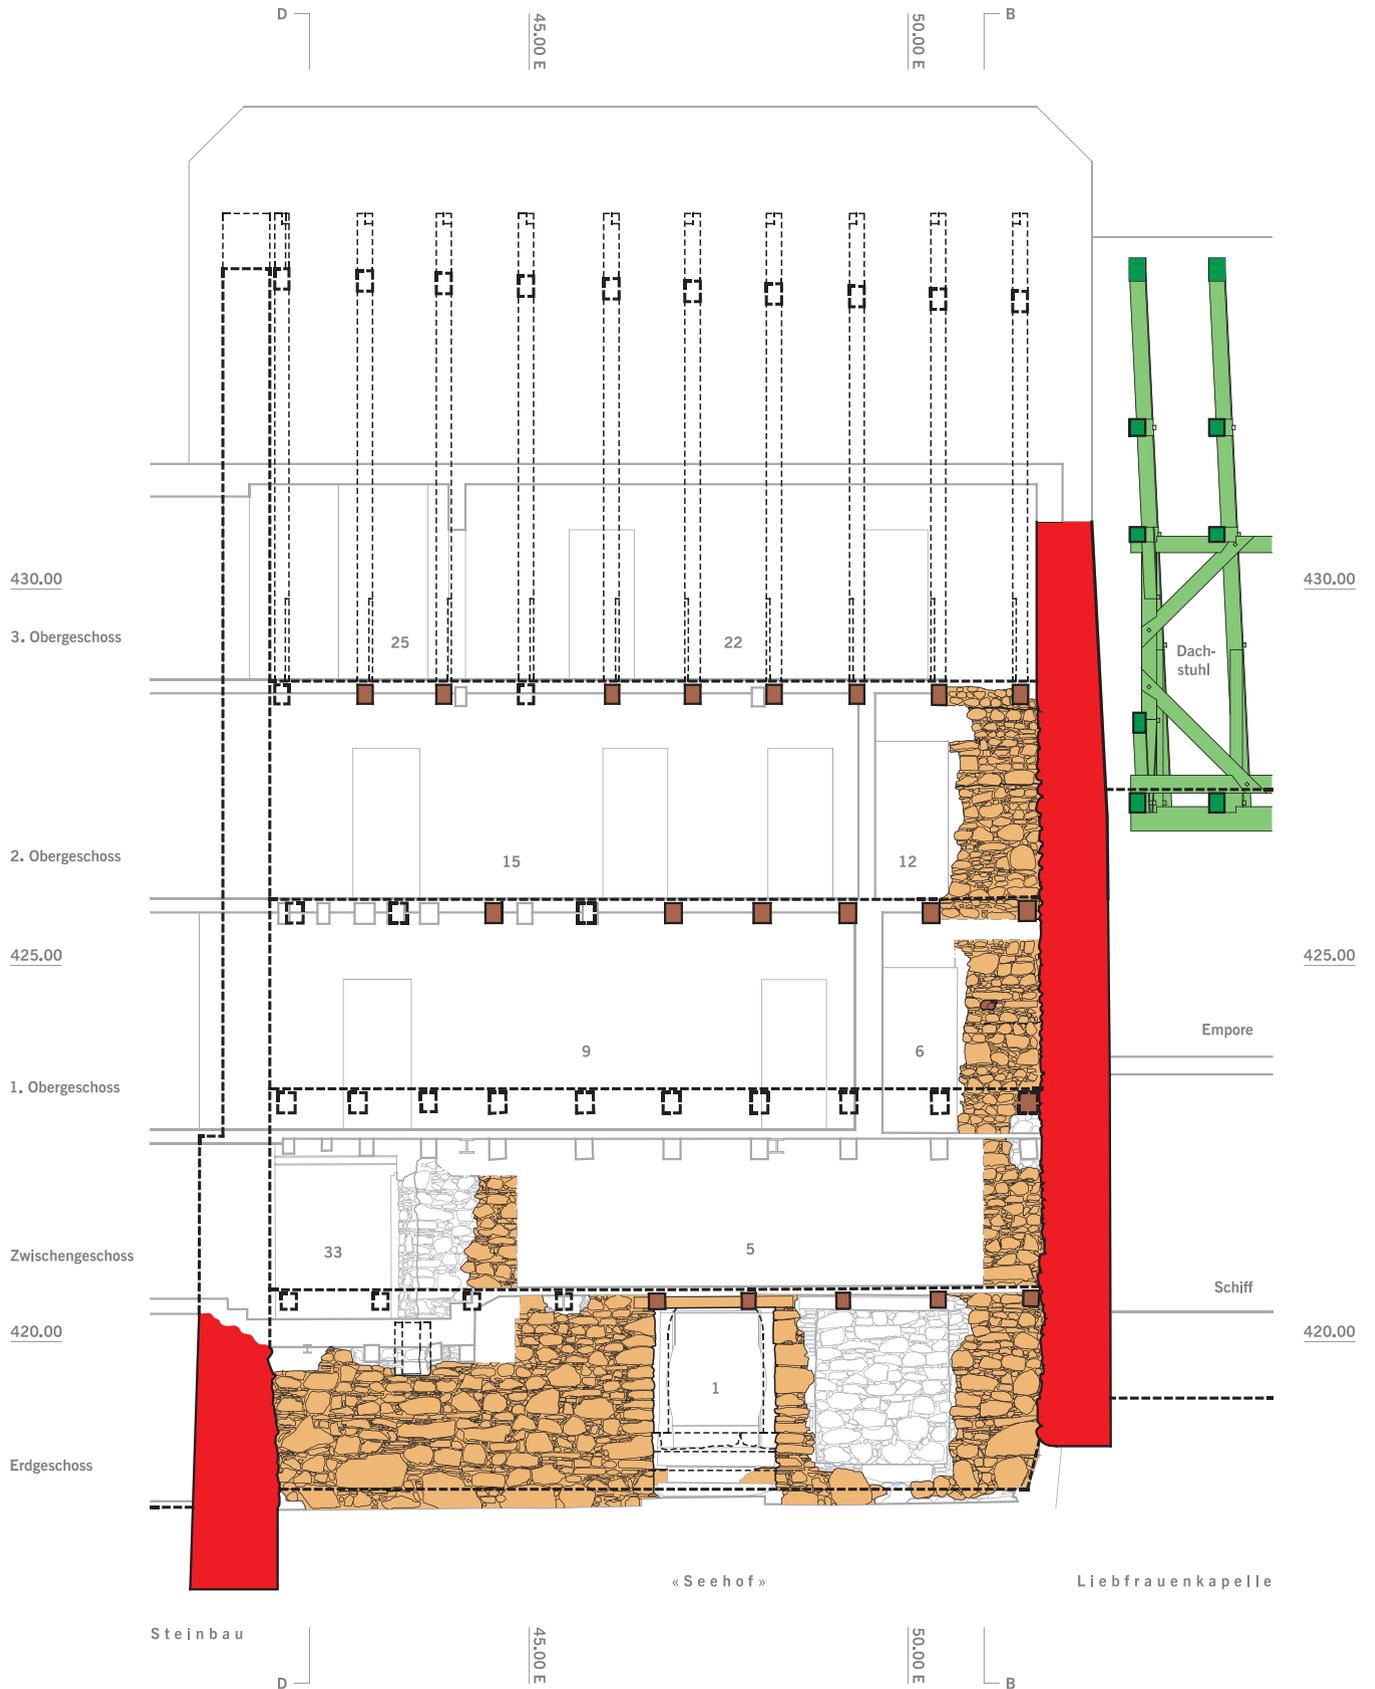
Abb. 109: Unteraltstadt 38, Bau des «Seehofs» (Phase X), Schnitt F–F, Blick nach Norden, M. 1:100. Steingerechte Ansicht der Binnenwandsüdseite.

Auf der Südseite des Erdgeschosses (Raum 1) ist nur der östlichste der fünf Bodenbalken des Zwischengeschosses mit der Binnenmauer im Verband (vgl. Abb. 109).

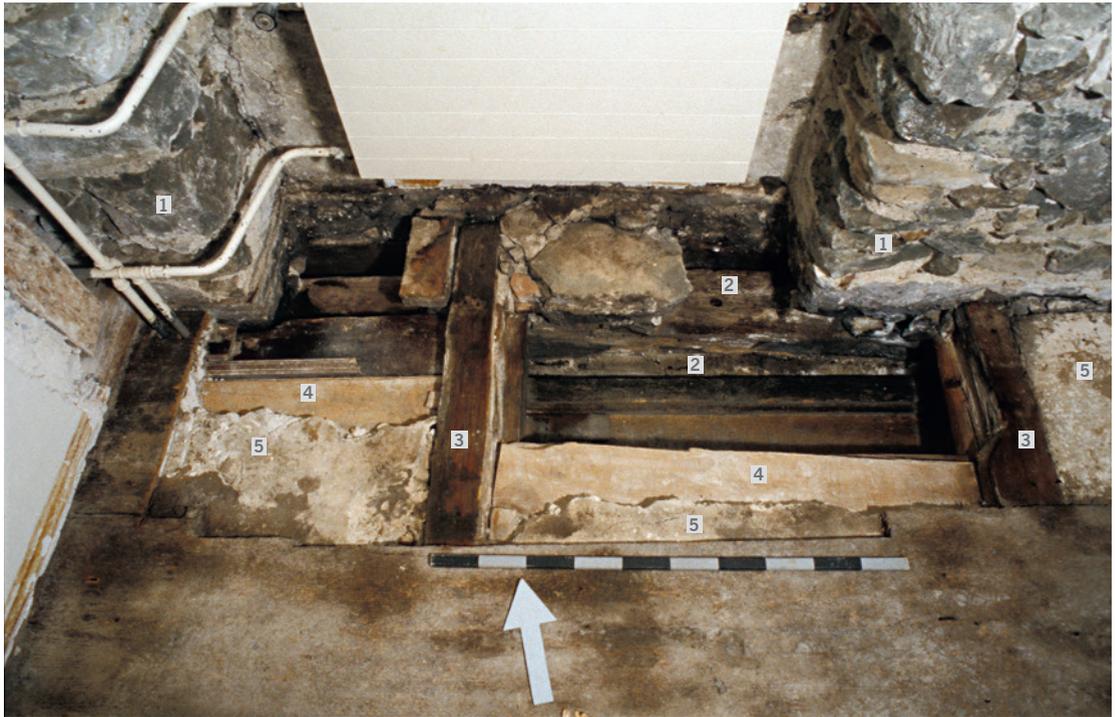
Abb. 110: Unteraltstadt 38, zweites Obergeschoss, Raum 16, Nordwand, Blick nach Norden. 1 Nordfassade des «Seehofs» (Phase X). 2 Wandschwellen zu Umbau 1 (Phase XI). 3 Neue Bodenbalken zu Umbau 1 (Phase XI). 4 Blindbodenbretter zwischen Bodenbalken (Phase XI). 5 Mörtelguss auf Blindbodenbretter (Phase XI).

schwellen in die Nordfassade (Abb. 110,2, vgl. auch Abb. 123 und 124). Als Grund für den Einbau dieser beiden Holzbalken ist wohl der Einbau neuer Bodenbalken (Abb. 110,3) im zweiten Obergeschoss zu nennen (vgl. Kap. 2.11.1.5 Böden).
