2.9 Dachstuhl Liebfrauenkapelle (Phase IX)

2.10 «Seehof» (Phase X)

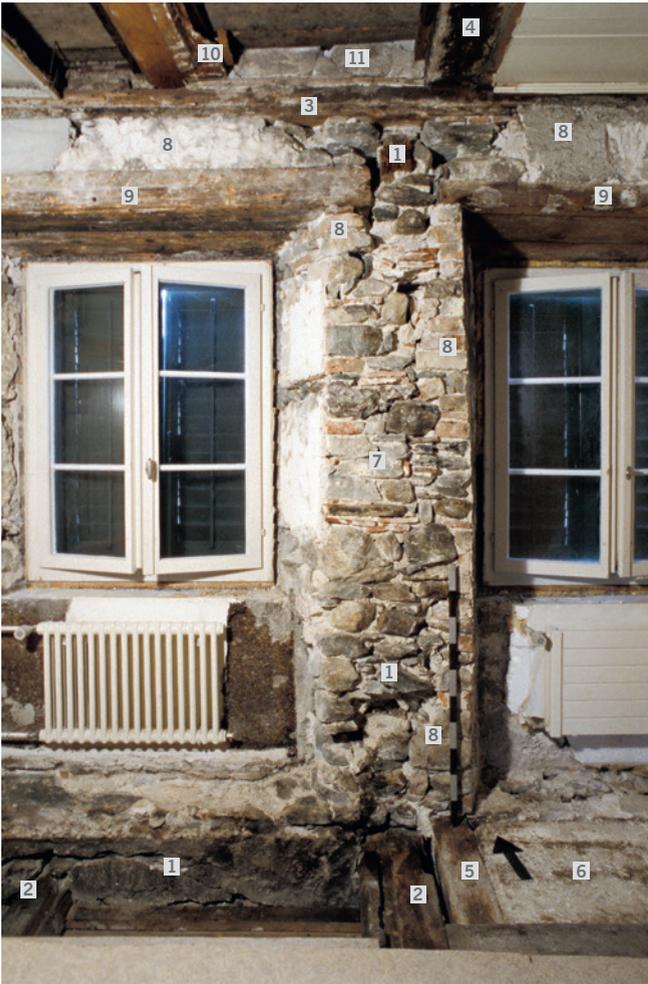
Abb. 111: Unteraltstadt 38, zweites Obergeschoss, Raum 17, Nordwand, Blick nach Norden. 1 Nordfassade des «Seehofs» (Phase X). 2 Bodenbalken (Phase X). 3 Wandschwelle (Phase X). 4 Ankerbalken (Phase X). 5 Bodenbalken zu Umbau 1 (Phase XI). 6 Mörtelguss (Phase XI). 7 Flick zur Sanierung des Fensterpfeilers bei Umbau 1 (Phase XI). 8 Flicke zu Fenster von Umbau 2 (Phase XII). 9 Fensterstürze aus Holz (Phase XII). 10 Verlängerung der Ankerbalken bei Umbau 2 (Phase XII). 11 Übermauerung (Phase XII).

lich. Der Flick besteht aus Bollen- und Bruchsteinen, Ziegel- und Backsteinfragmenten sowie einem hellbeigen, schwach grobkörnigen Kalkmörtel (Abb. 111,7). Der Ersatz der abgebrochenen Holztrennwand in der Flucht des ehemaligen Wandrähms ist archäologisch zwar nicht belegt, erscheint jedoch aufgrund der vorherigen Raumaufteilung im Nordteil des «Seehofs» durchaus als zweckmässig.

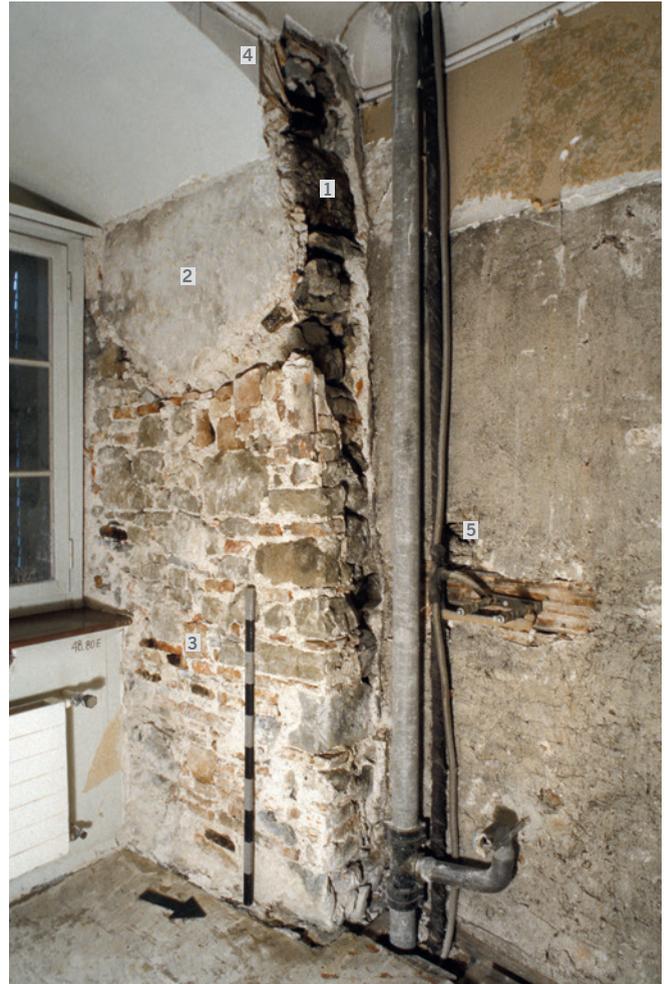
Abb. 112: Unteraltstadt 38, erstes Obergeschoss, Raum 6, Südwand, Blick nach Süden. 1 Ringmauer (Phase I). 2 Fensterflick zu Umbau 1 (Phase XI). 3 Fensterflick zu Umbau 2 (Phase XII). 4 Stichbogen zu Fenster von Umbau 2 (Phase XII). 5 Riegelwand zu Umbau 2 (Phase XII).

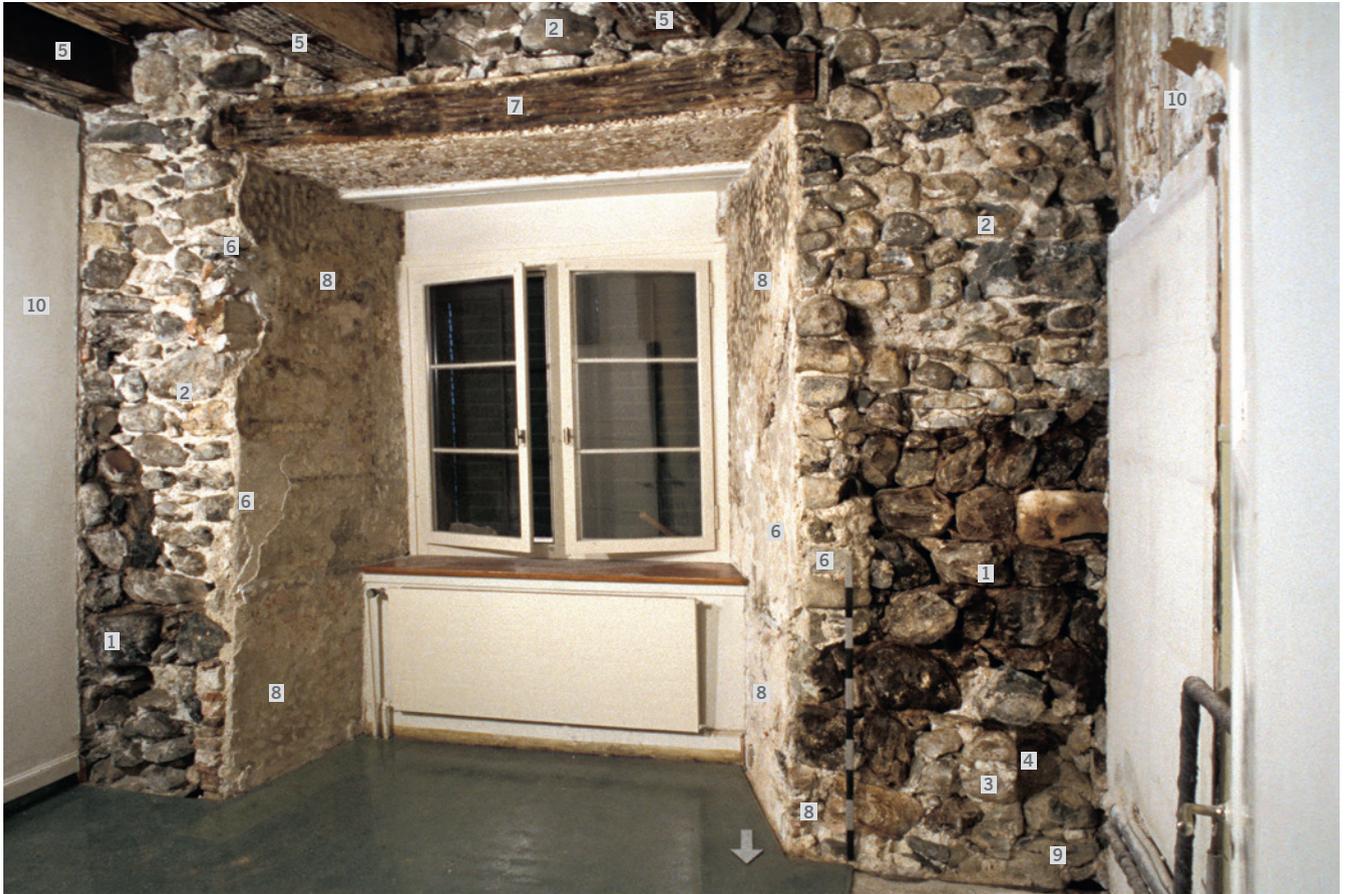
Abb. 113: Unteraltstadt 38, erstes Obergeschoss, Raum 7, Südwand, Blick nach Süden. 1 Ringmauer (Phase I). 2 Mauern in Zusammenhang mit dem Bau des «Seehofs» (Phase X). 3 Flick (Phase X). 4 Balkennegativ in Flick 3 (Phase X). 5 Bodenbalken im zweiten Obergeschoss (Phase X). 6 Fensterflicke mit Verputz zu Umbau 1 (Phase XI). 7 Sturz zu Fenster von Umbau 1 (Phase XI). 8 Fensterflicke mit Verputz zu Umbau 2 (Phase XII). 9 Zumauerung des Balkennegativs 4 und zugleich Versetzflick zu Bodenbalken von Umbau 2 (Phase XII). 10 Riegelwände zu Umbau 2 (Phase XII).

rung eines Fensters, das bereits beim Bau des «Seehofs» entstanden war. Aufgrund des Laibungsverlaufs im Raum 7 ist anzunehmen, dass die Fenster keine einspringenden Brüstungen, sondern bis auf Bodenhöhe geöffnete Nischen aufwiesen. Auf den Laibungsflicken, die aus kleinen Bollen- und Bruchsteinen sowie Ziegelfragmenten bestehen und mit beigem, leicht grobkörnigem Kalkmörtel gemauert sind, haben sich noch Reste des zugehörigen Wandverputzes erhalten (Abb. 113,6). Der massive Holzsturz über dem Fenster im Raum 7 ist im Mörtel der Laibungsflicke versetzt (Abb. 113,7).

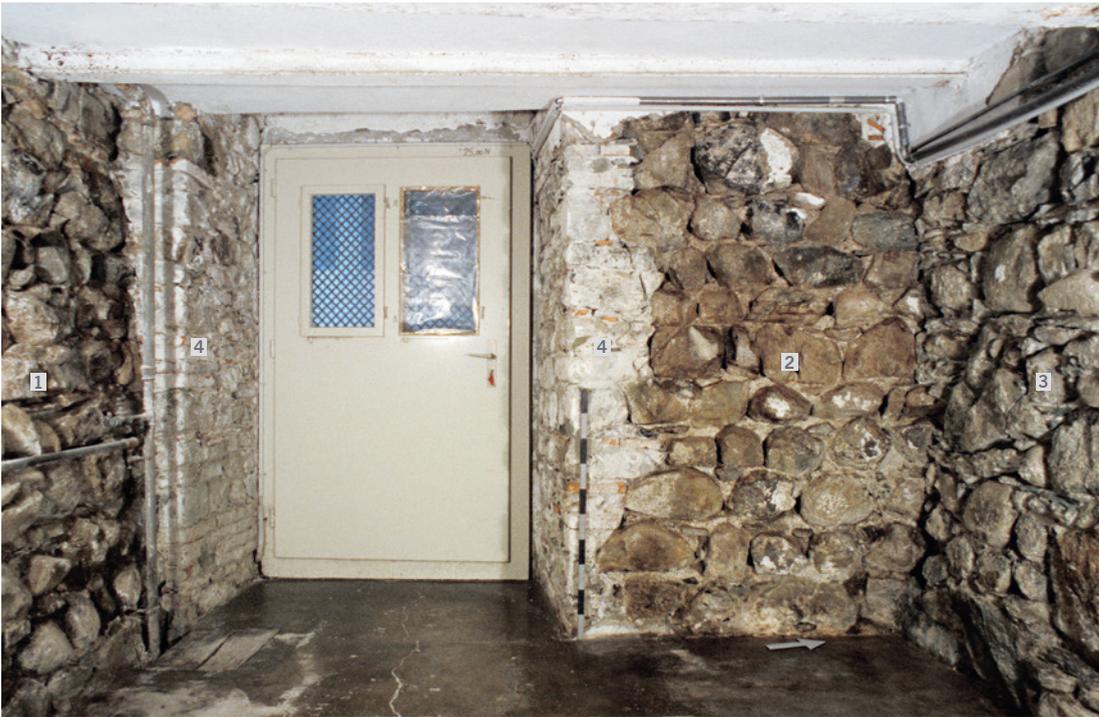
Abb. 114: Unteraltstadt 38, Erdgeschoss, Raum 1, Westwand, Blick nach Westen. 1 Ringmauer (Phase I). 2 Ostfassade des Steinbaus (Phase II). 3 Binnenmauer des «Seehofs» (Phase X). 4 Türflück zu Umbau 1 (Phase XI).

(vgl. Abb. 118 und 119)
Der Ausbruch einer Türöffnung in der Westwand des Raumes 1 (vgl. Abb. 118, 125 und 126) hatte wohl grössere Auswirkungen zur Folge als geplant. Während im Raum 1 lediglich die sauber mit Quadersteinen und Ziegelfragmenten gefügten Laibungen in Erscheinung treten (Abb. 114,4), waren im darüberliegenden Bereich (Zwischengeschoss,

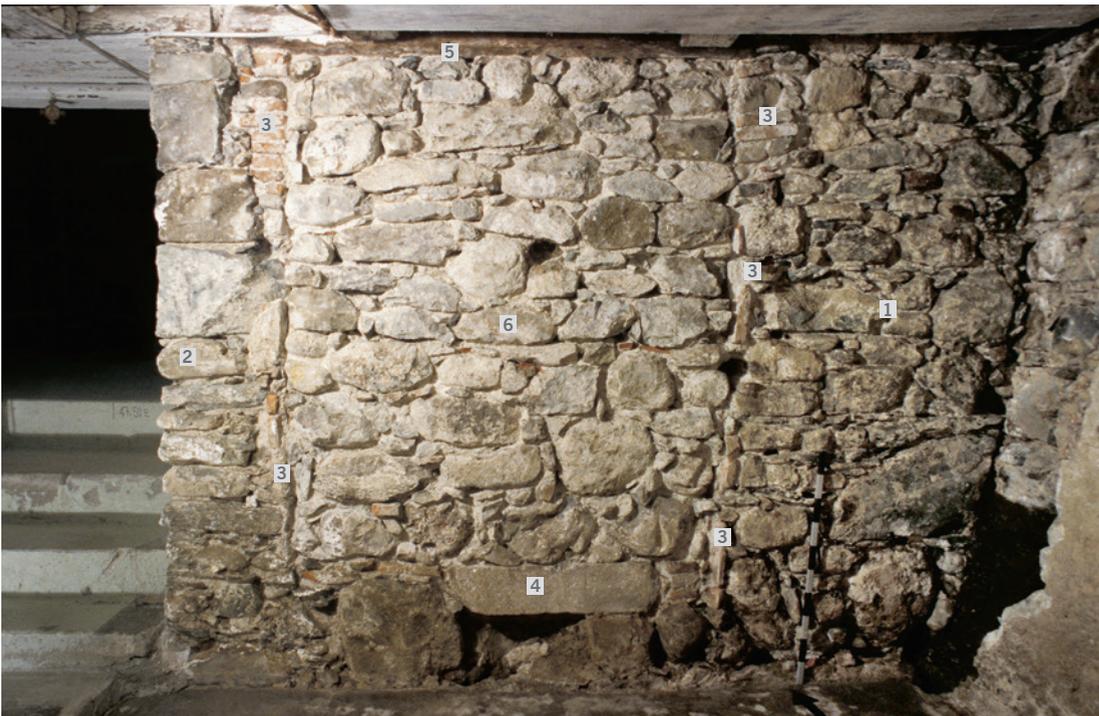
Abb. 115: Unteraltstadt 38, Erdgeschoss Raum 1, Nordwand, Blick nach Norden. 1 Binnenmauer des «Seehofs» (Phase X). 2 Quadersteine, welche die östliche Laibung des originalen Durchgangs in der Binnenmauer bilden (Phase X). 3 Laibungsflicke der Türnische zum Rundbogentor von Umbau 1 (Phase XI). 4 Schwelle zur Türnische (Phase XI). 5 Holzsturz über Türnische (Phase XI). 6 Zumauerung der Türnische in Zusammenhang mit Umbau 2 (Phase XII).

diejenige zum Rundbogentor im Raum 2 – begrenzen und andererseits auch die Schwelle dieser Nische bilden. (Abb. 115,3, 4). Die Flicke sind mit Bollen- und Bruchsteinen sowie Fragmenten von Ziegeln, Backsteinen und Tonplatten gemauert. Der Mörtel ist in den Laibungsflächen der Türnische verputzartig glattgestrichen. Der Holzsturz über der Türnische liegt im Mörtel der Laibungsflicke (Abb. 115,5). Er unterfängt auch zwei originale Bodenbalken, die sich im Zwischengeschoss über der neuen Wandöffnung befinden (vgl. Abb. 128). Der Mörtel dieser Laibungsflicke von Umbau 1 stimmt im optischen Vergleich mit dem Mörtel einer Flickstelle überein, die sich auf der Binnenwandnordseite im Bereich des originalen Durchgangs zeigte (Abb. 116,2, vgl. Abb. 127). Es liegt nahe zu vermuten, dass es sich beim Flick auf der Nordseite der Binnenwand um den Rest einer Zumauerung handelt, die mit der Aufgabe des

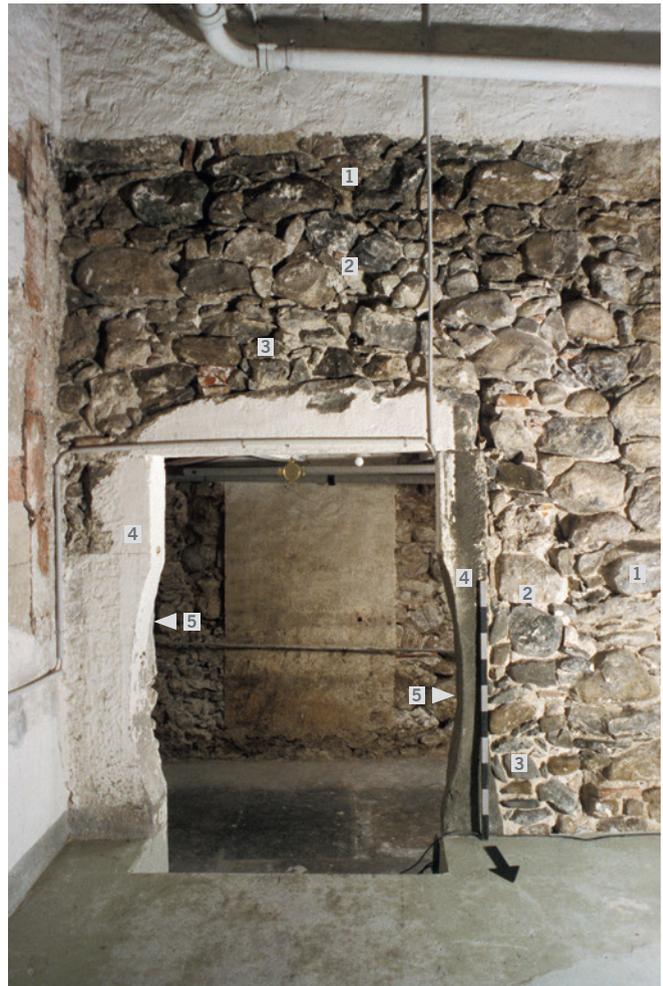
Abb. 116: Unteraltstadt 38, Erdgeschoss, Raum 3, Südwand, Blick nach Süden. 1 Binnenmauer des «Seehofs» (Phase X). 2 Zuflick nach Abbruch des Rundbogentors (?) bei Umbau 1 (Phase XI). 3 Flick zu Türgewände von Umbau 2 (Phase XII). 4 Türgewände von Umbau 2 (Phase XII). 5 Sekundäre Fassrundungen an Türgewände 4.

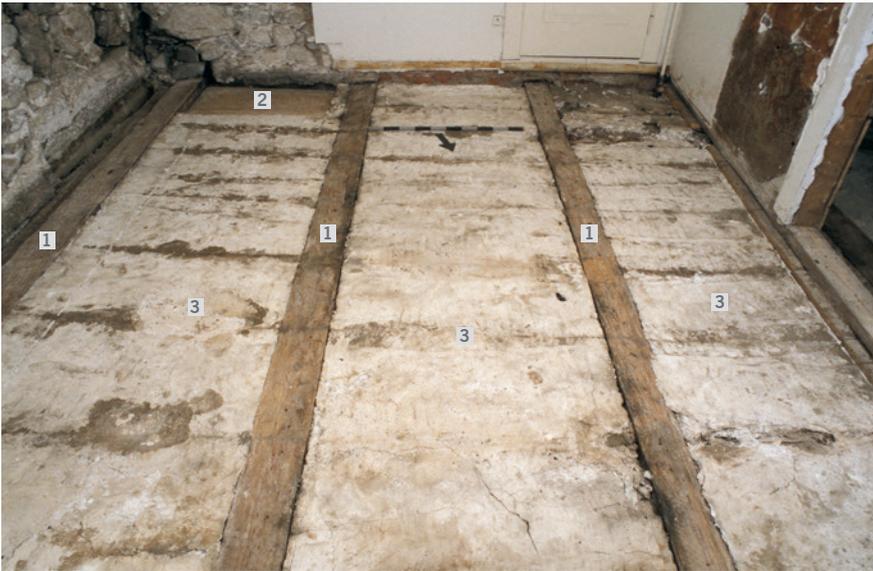
Abb. 117: Unteraltstadt 38, zweites Obergeschoss, Raum 16, Boden, Blick nach Süden. 1 Bodenbalken zu Umbau 2 (Phase 11). 2 Blindbodenbretter (Phase XI). 3 Mörtelguss auf Blindbodenbretter (Phase XI).

hofs» eingesetzt waren, wie dies beim östlichsten Bodenbalken noch nachzuweisen war (vgl. Abb. 127). Die Bodenbalken zeigten seitlich eingelassene Nuten, die zur Aufnahme eines eingeschobenen Blindbodens dienten (Abb. 117,1,2). Auf den Blindbodenbrettern war ein auf die Balkenoberkanten abgezogener Mörtelguss aufgebracht (Abb. 117,3).

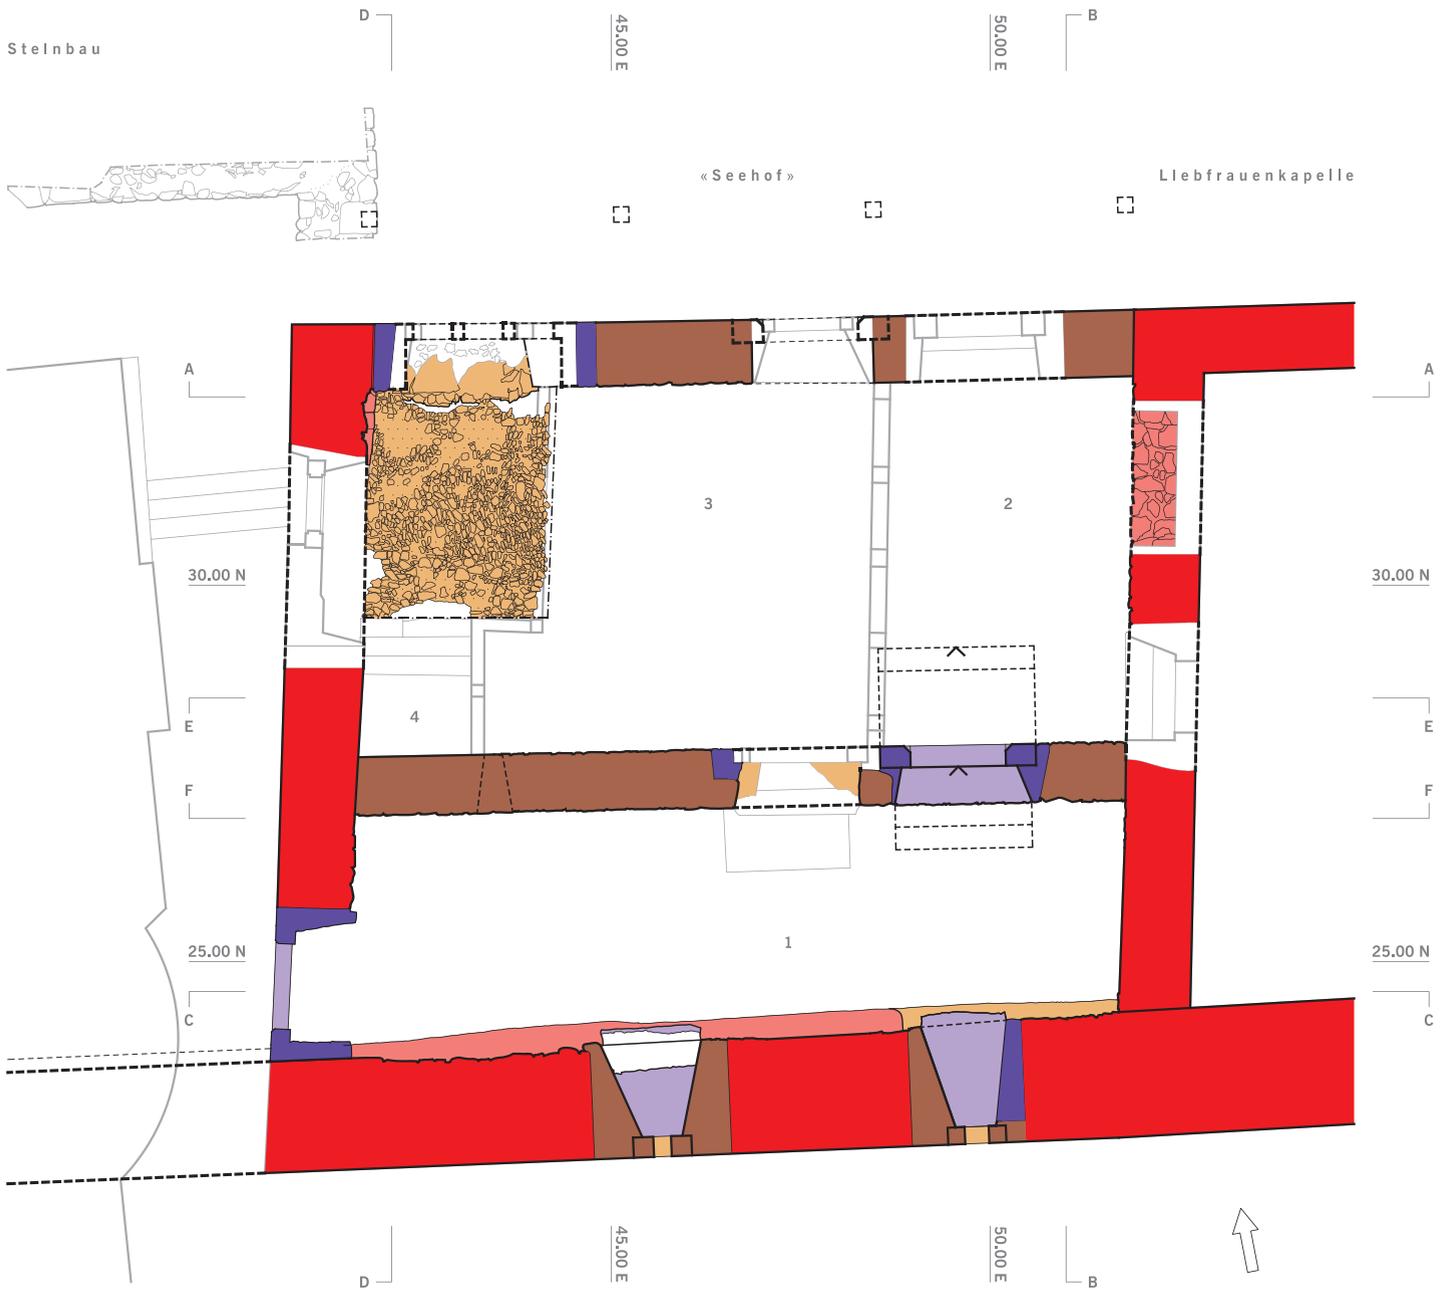
Abb. 118: Unteraltstadt 38, Umbau 1 (Phase XI), Grundriss Erdgeschoss, M. 1:100.

Erdgeschoss (vgl. Abb. 118)

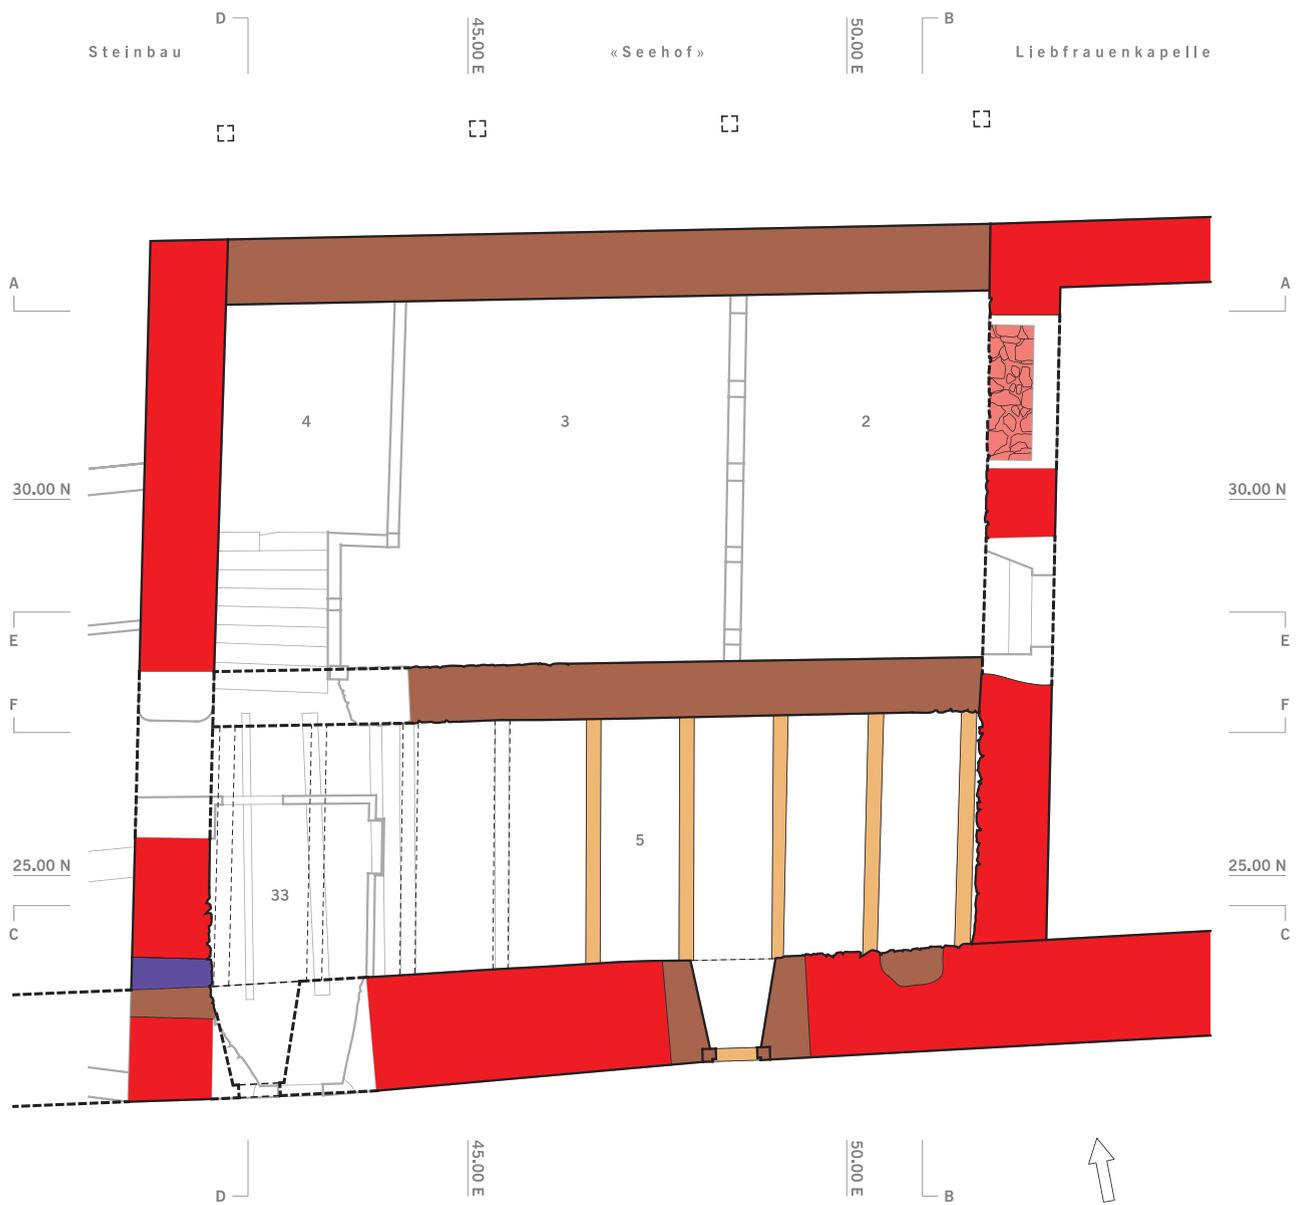
Abb. 119: Unteraltstadt 38, Umbau 1 (Phase XI), Grundriss Zwischengeschoss, M. 1:100.

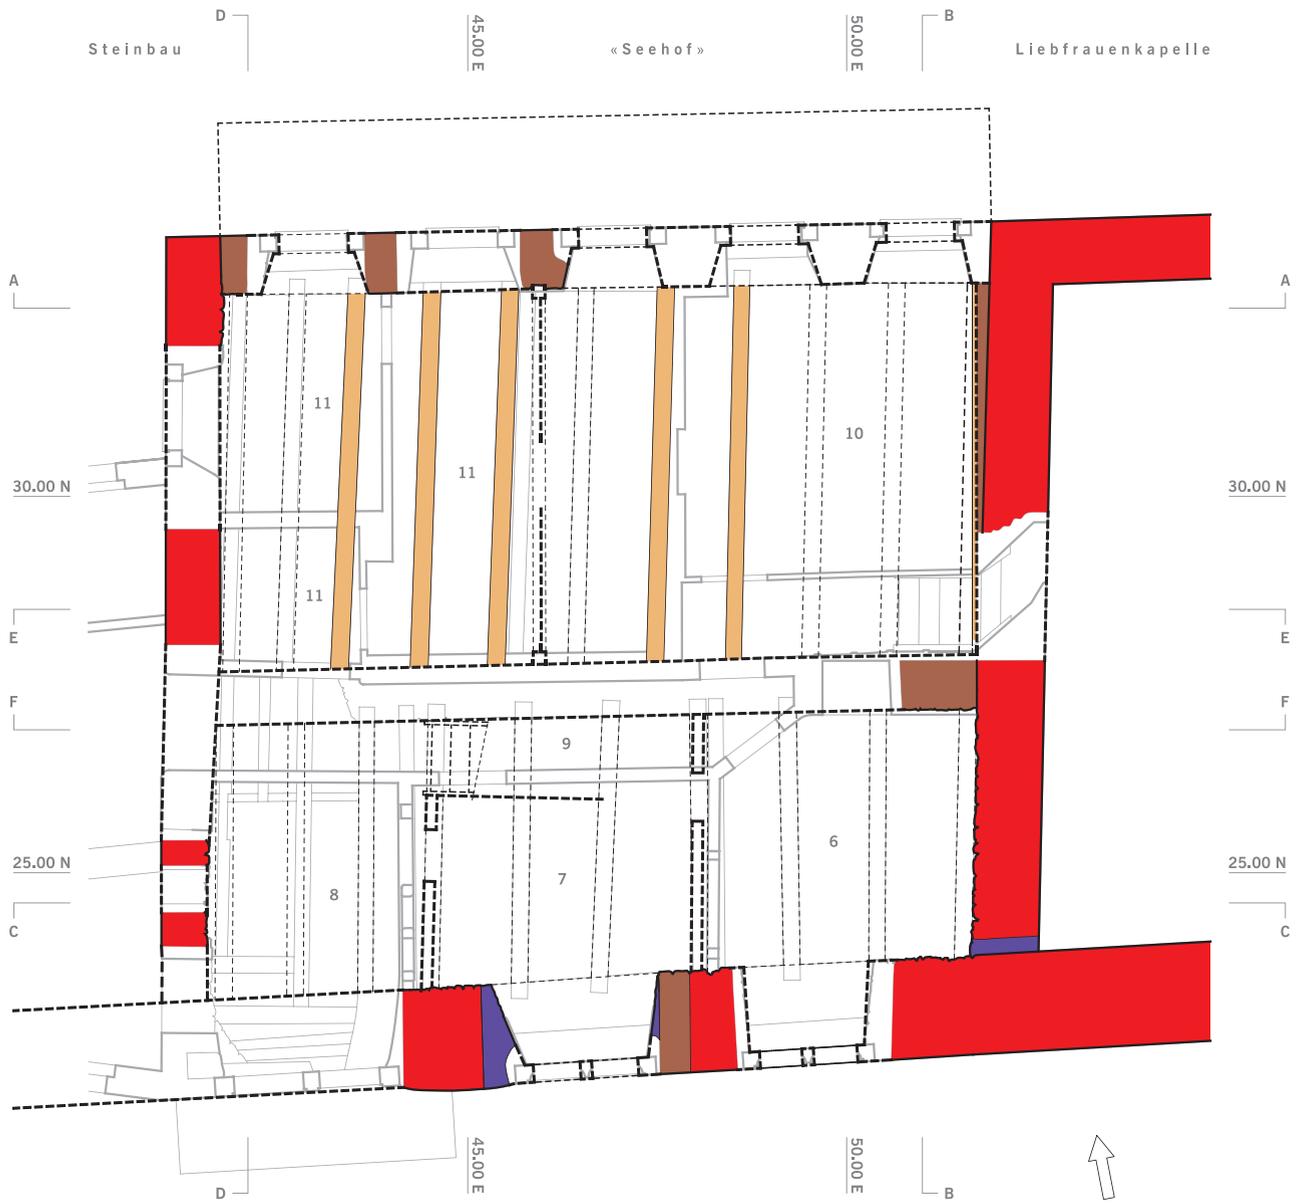
Abb. 120: Unteraltstadt 38, Umbau 1 (Phase XI), Grundriss erstes Obergeschoss 1:100.

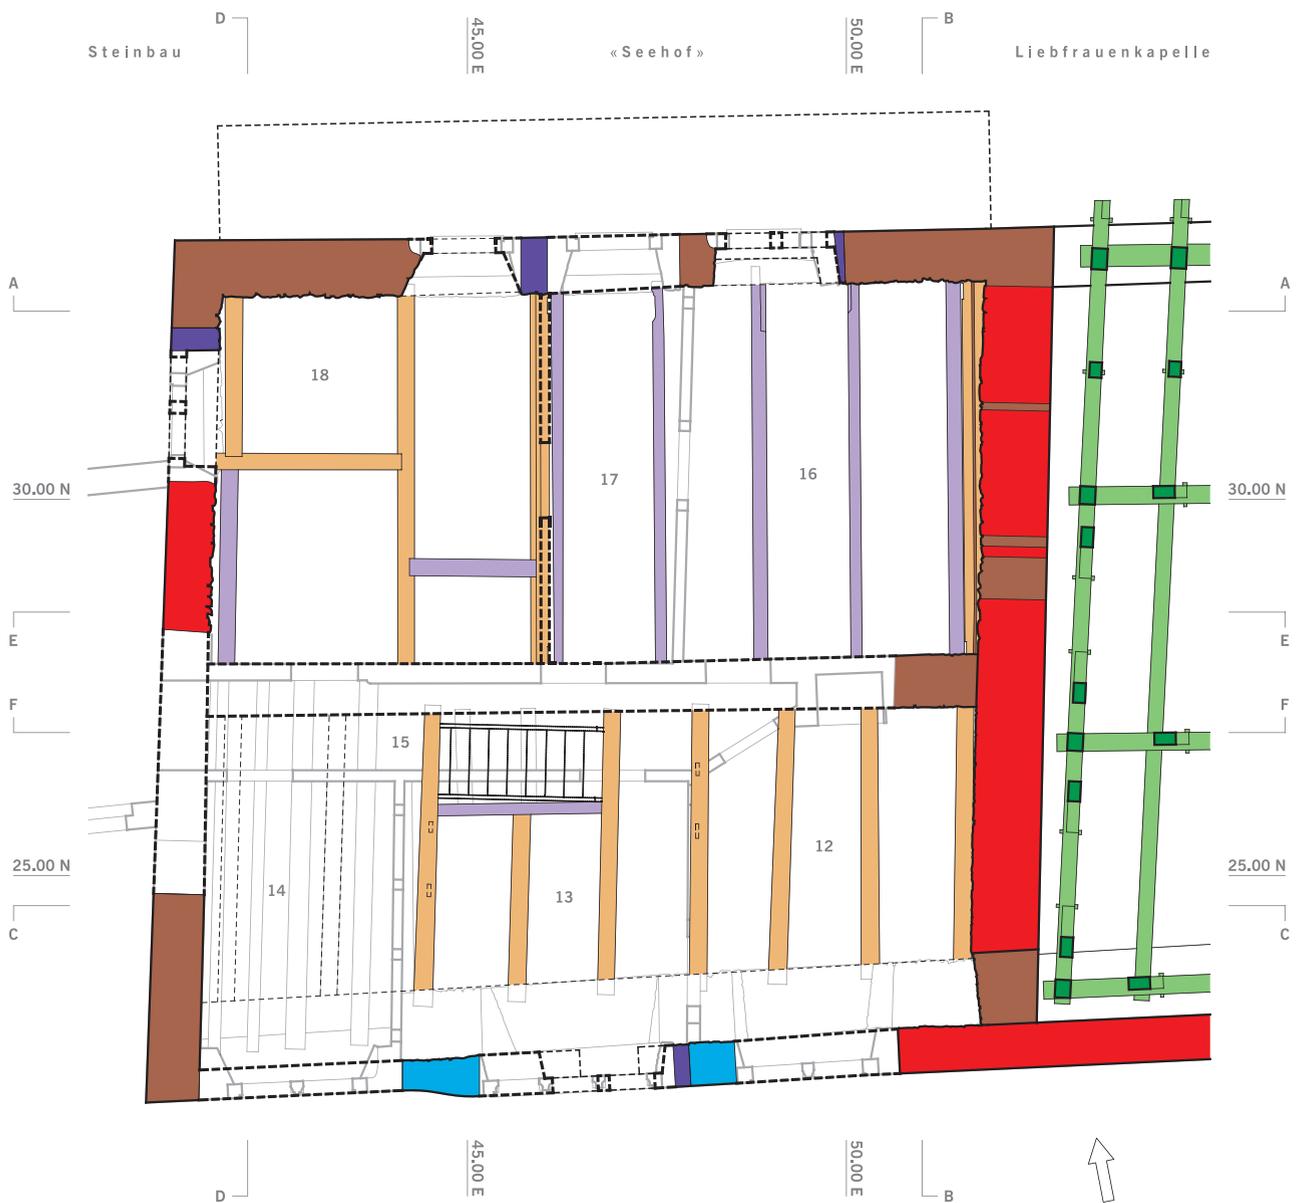
Abb. 121: Unteraltstadt 38, Umbau 1 (Phase XI), Grundriss zweites Obergeschoss, M. 1:100.

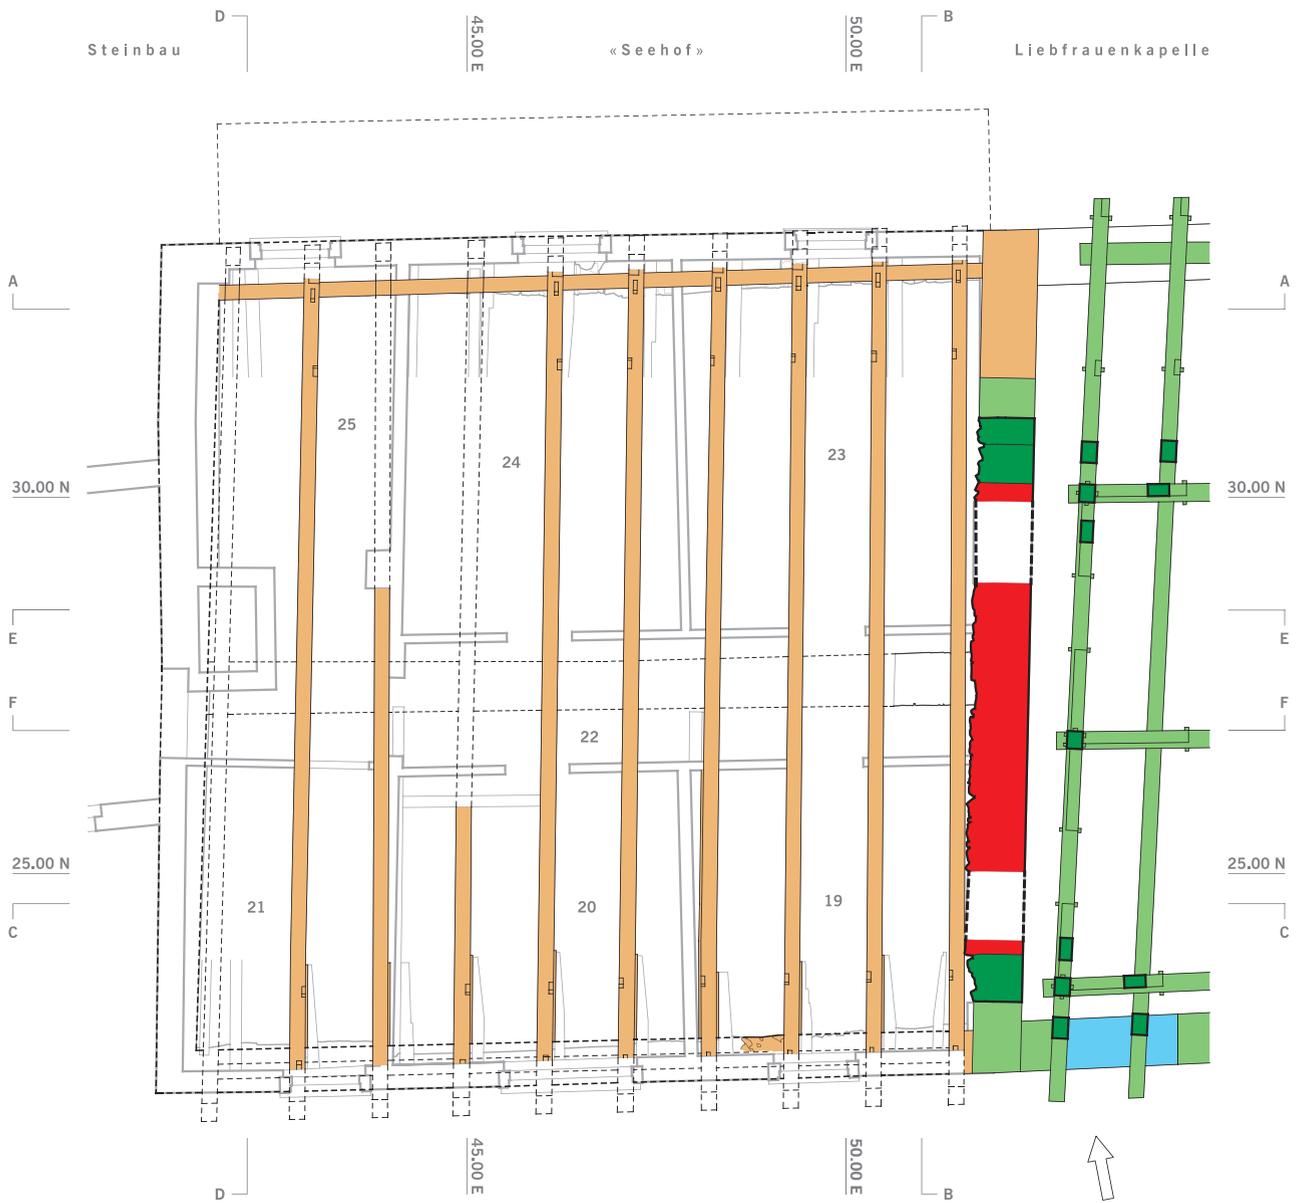
Abb. 122: Unteraltstadt 38, Umbau 1 (Phase XI), Grundriss drittes Obergeschoss, M. 1:100.

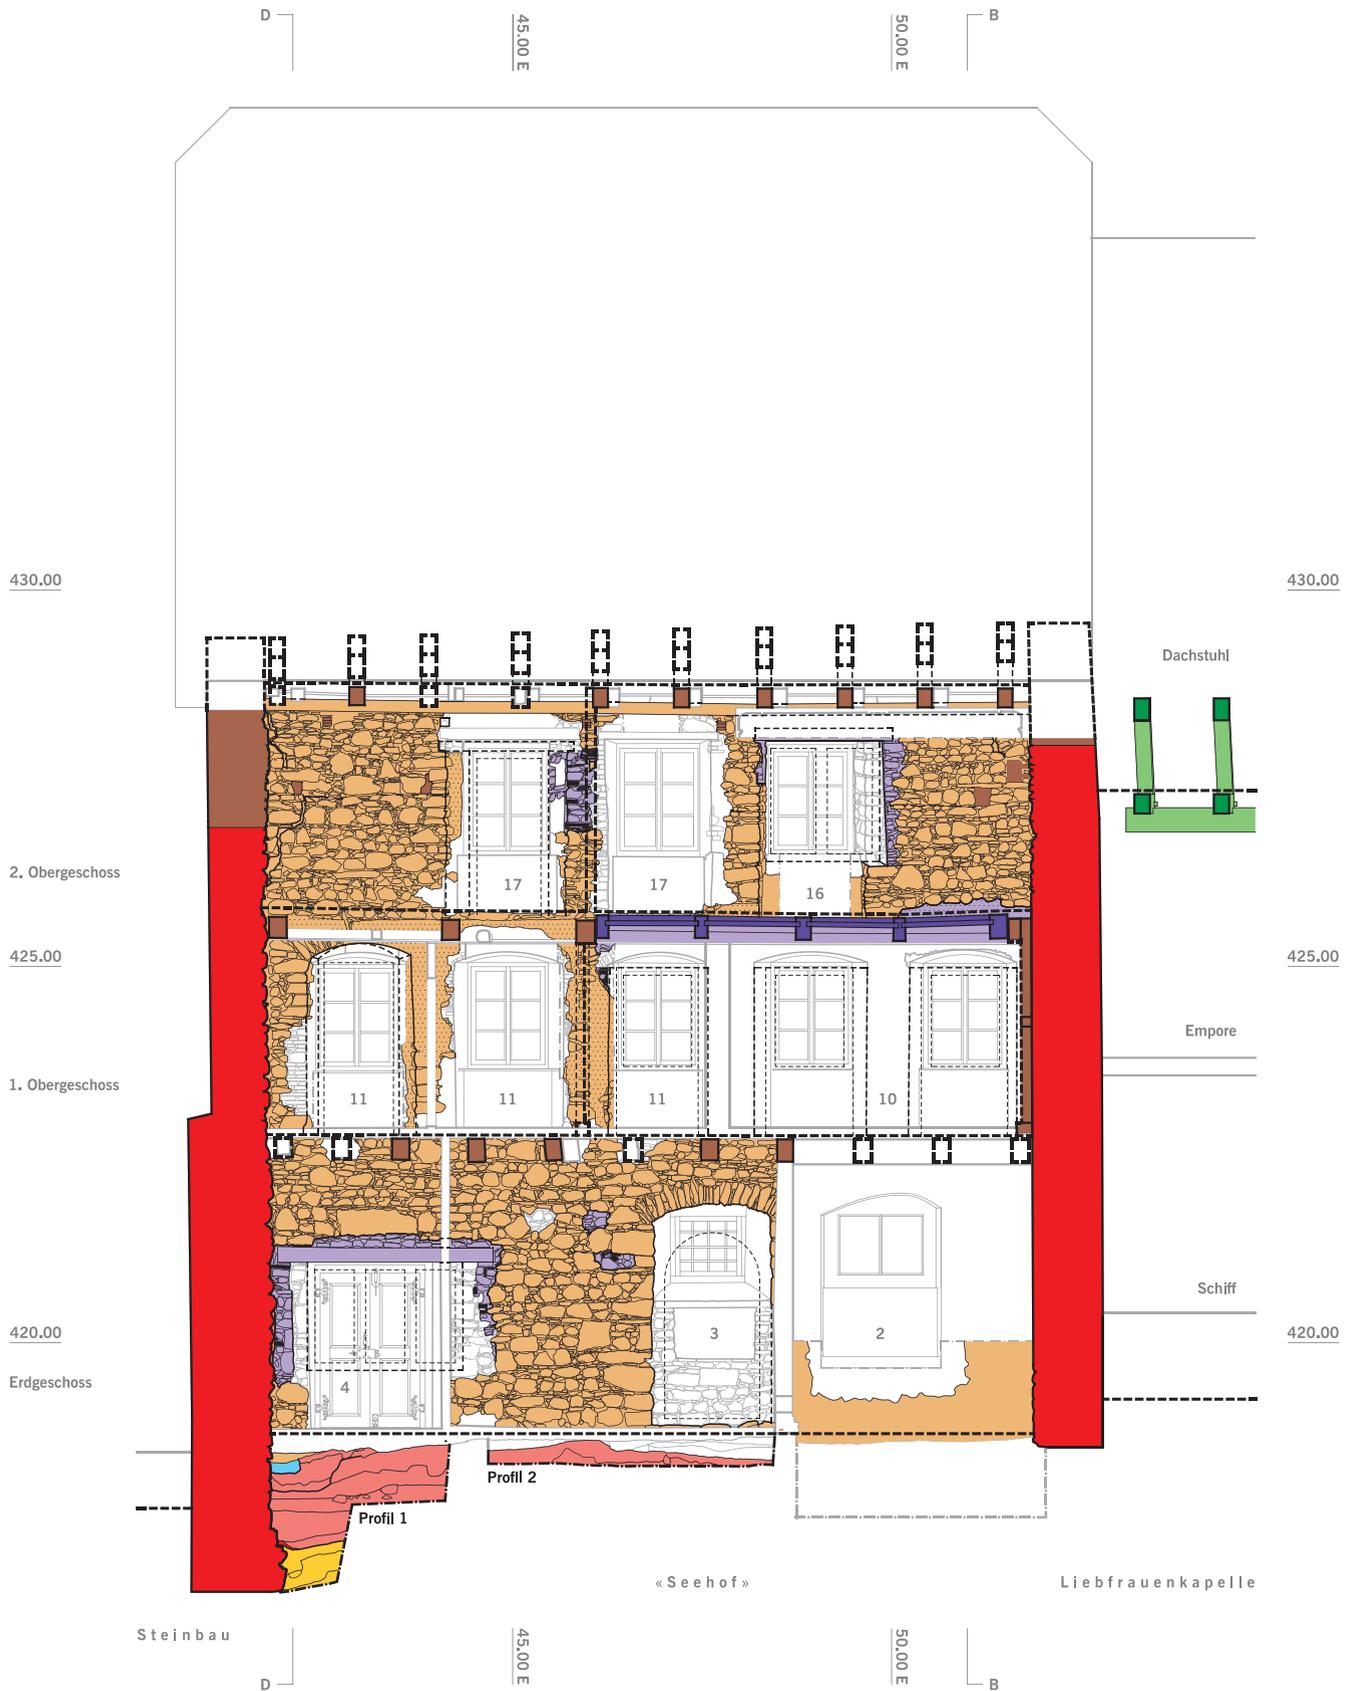
Abb. 123: Unteraltstadt 38, Umbau 1 (Phase XI), Schnitt A–A, Blick nach Norden, M. 1:100. Steingerechte Ansicht der Nordfassade.

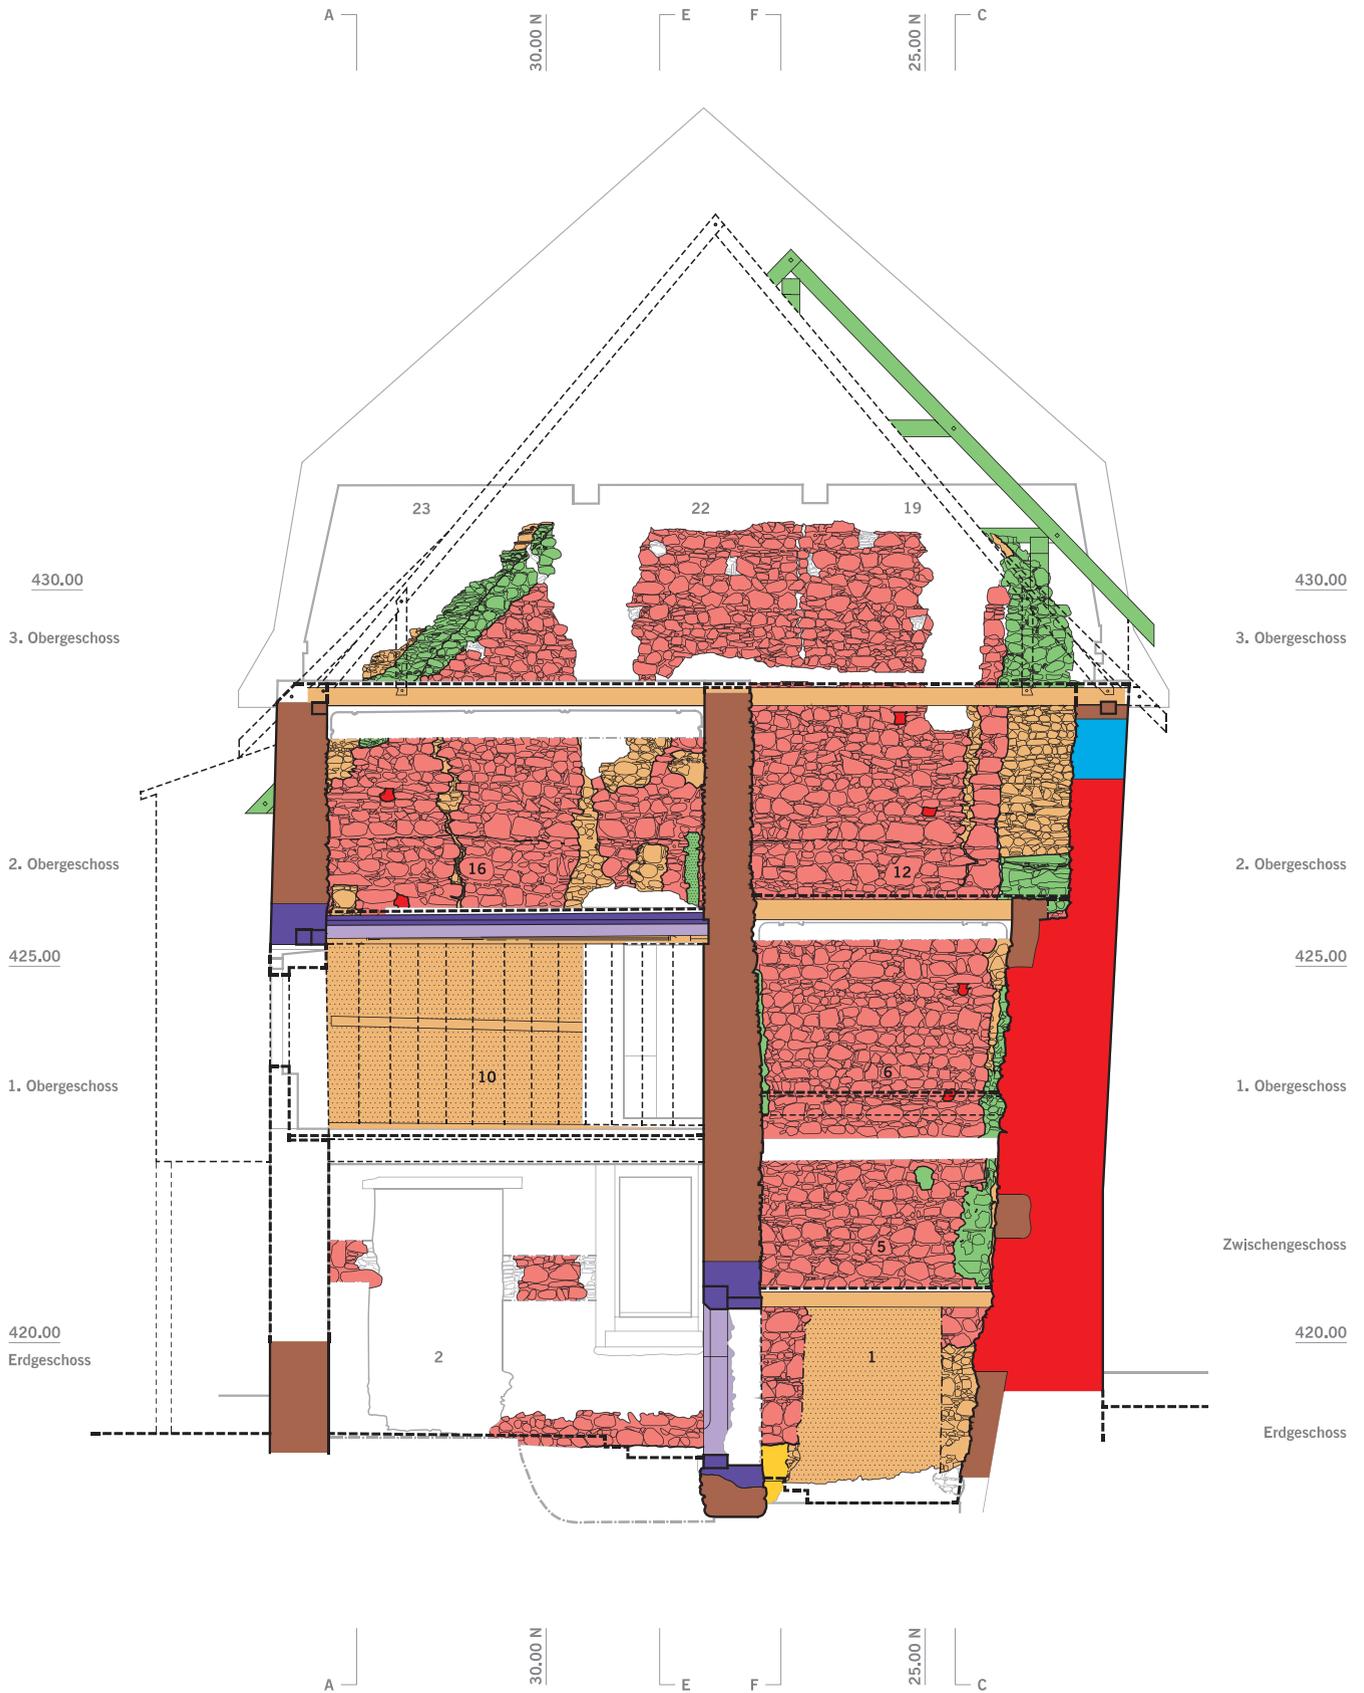
Abb. 124: Unteraltstadt 38, Umbau 1 (Phase XI), Schnitt B-B, Blick nach Osten, M. 1:100. Steingerechte Ansicht der Ostwand.

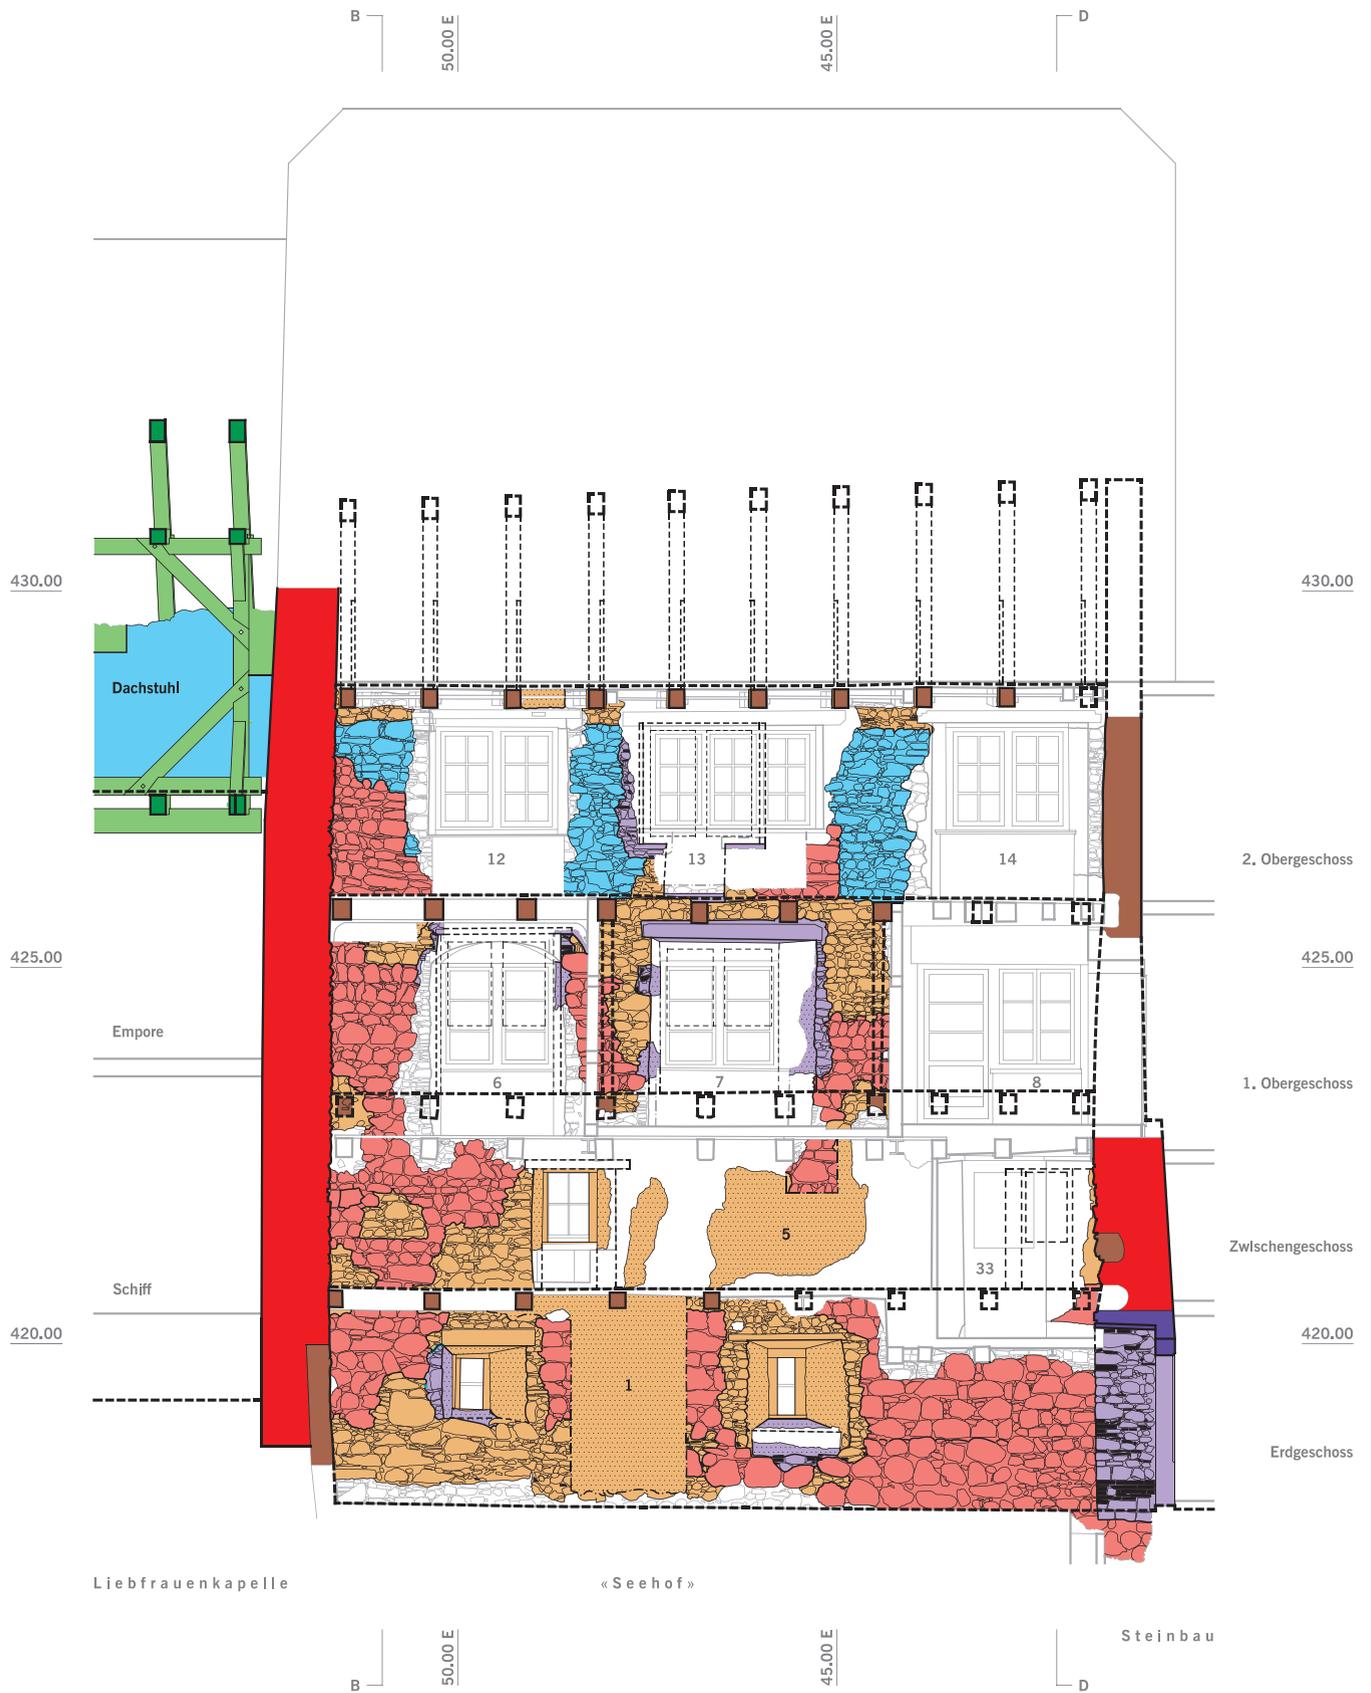
Abb. 125: Unteraltstadt 38, Umbau 1 (Phase XI), Schnitt C–C, Blick nach Süden, M. 1:100. Steingerechte Ansicht der Südfassade.
