2.9 Dachstuhl Liebfrauenkapelle (Phase IX)

2.10 «Seehof» (Phase X)

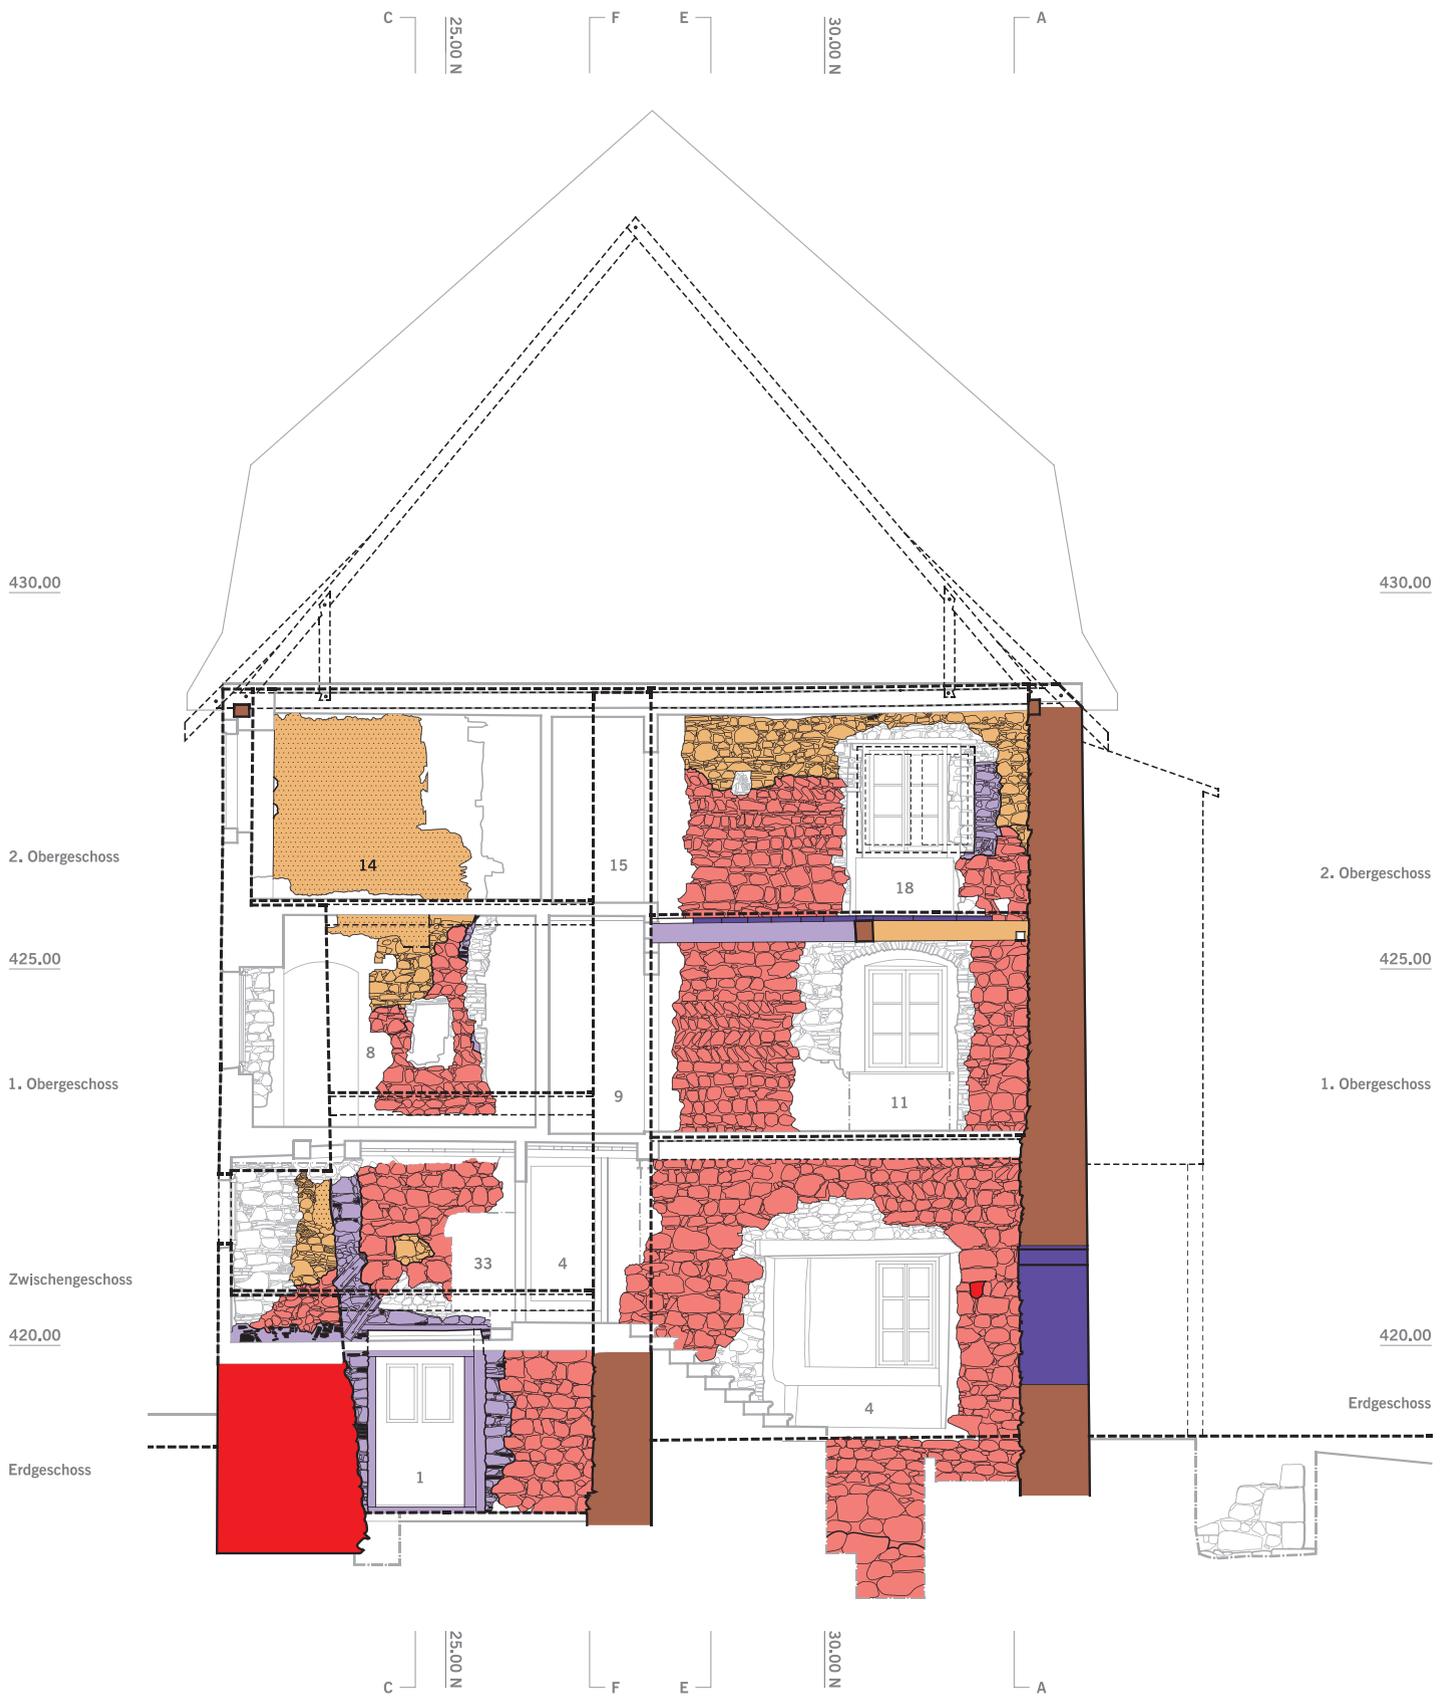
Abb. 126: Unteraltstadt 38, Umbau 1 (Phase XI), Schnitt D-D, Blick nach Westen, M. 1:100. Steingerechte Ansicht der Westfassade.

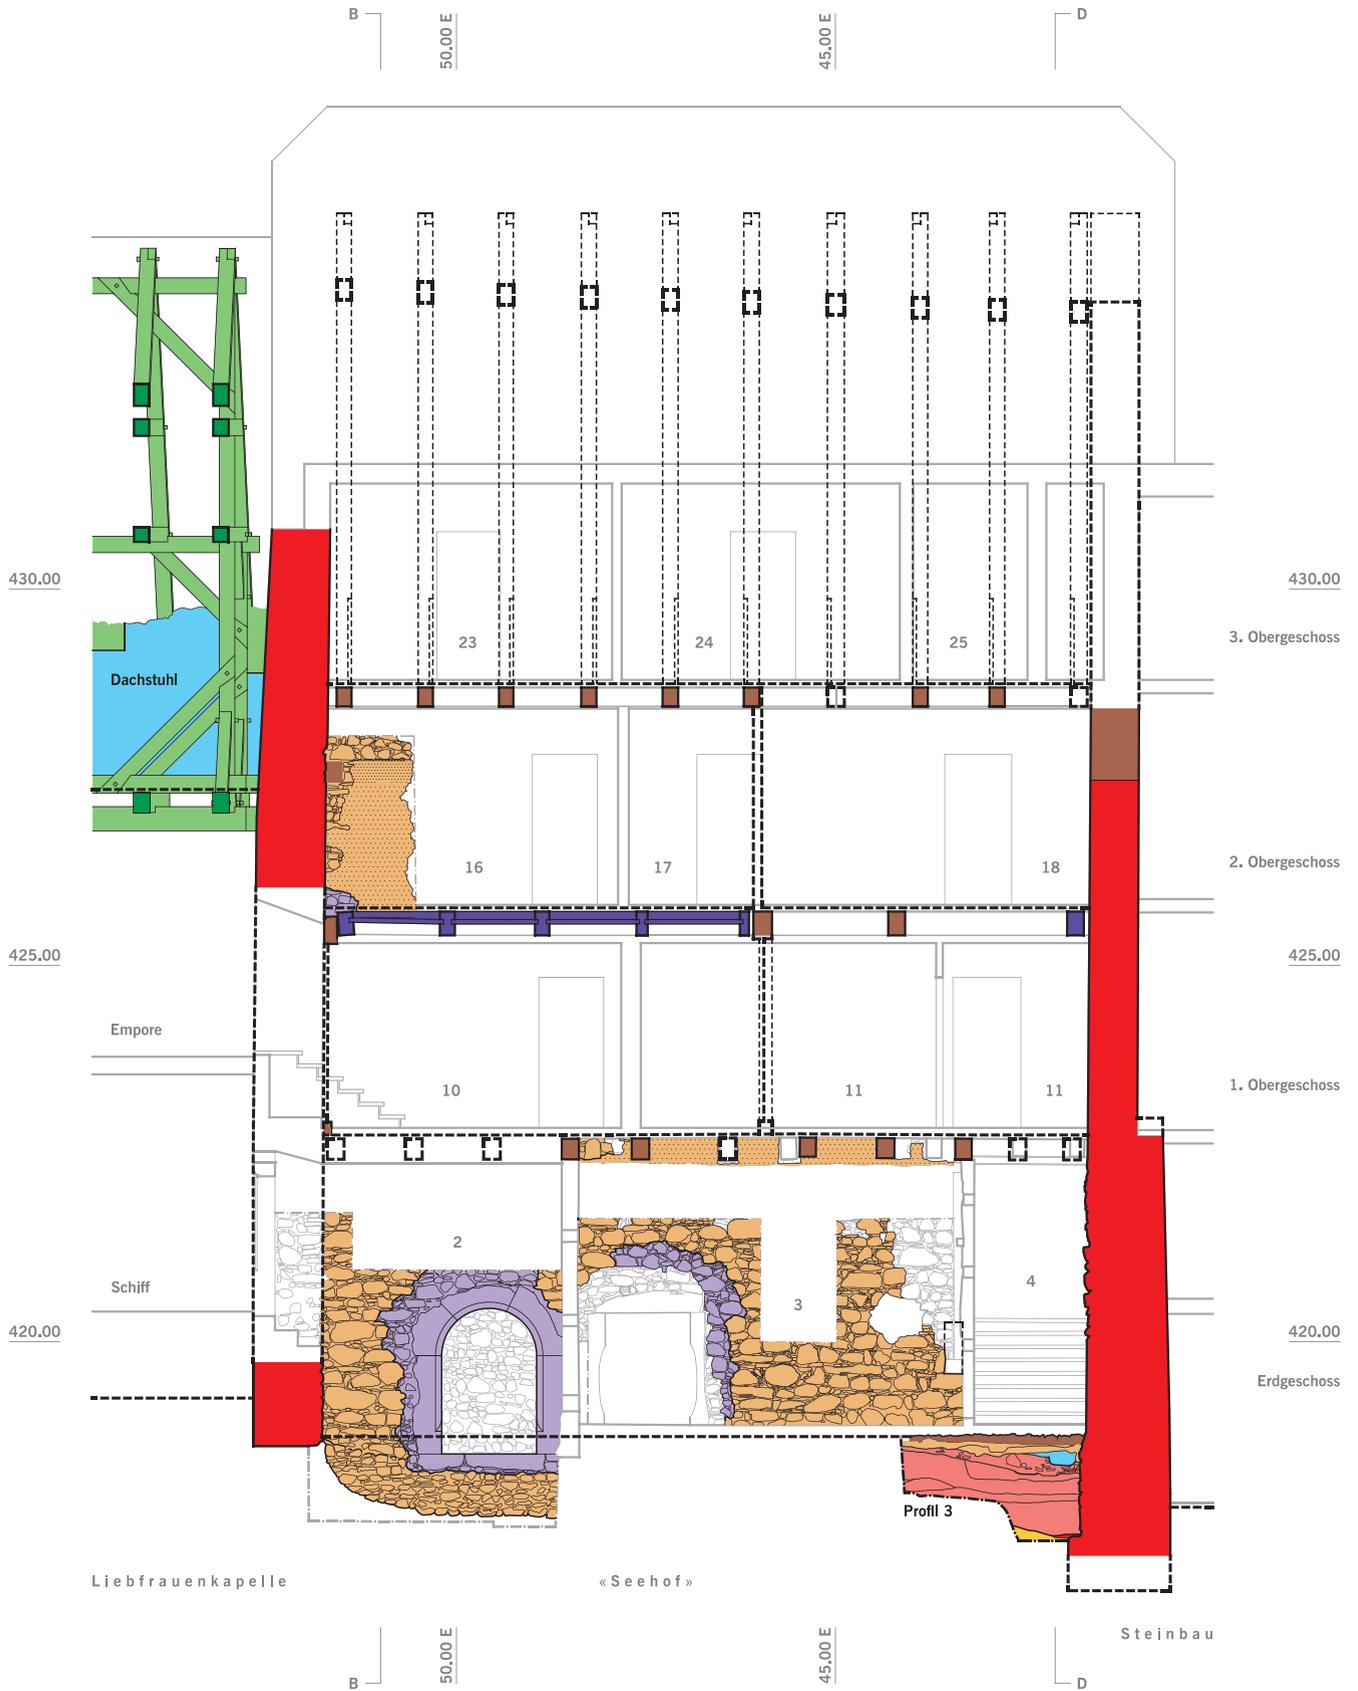
Abb. 127: Unteraltstadt 38, Umbau 1 (Phase XI), Schnitt E-E, Blick nach Süden, M. 1:100. Umbau 1. Steingerechte Ansicht der Binnenmauernordseite.

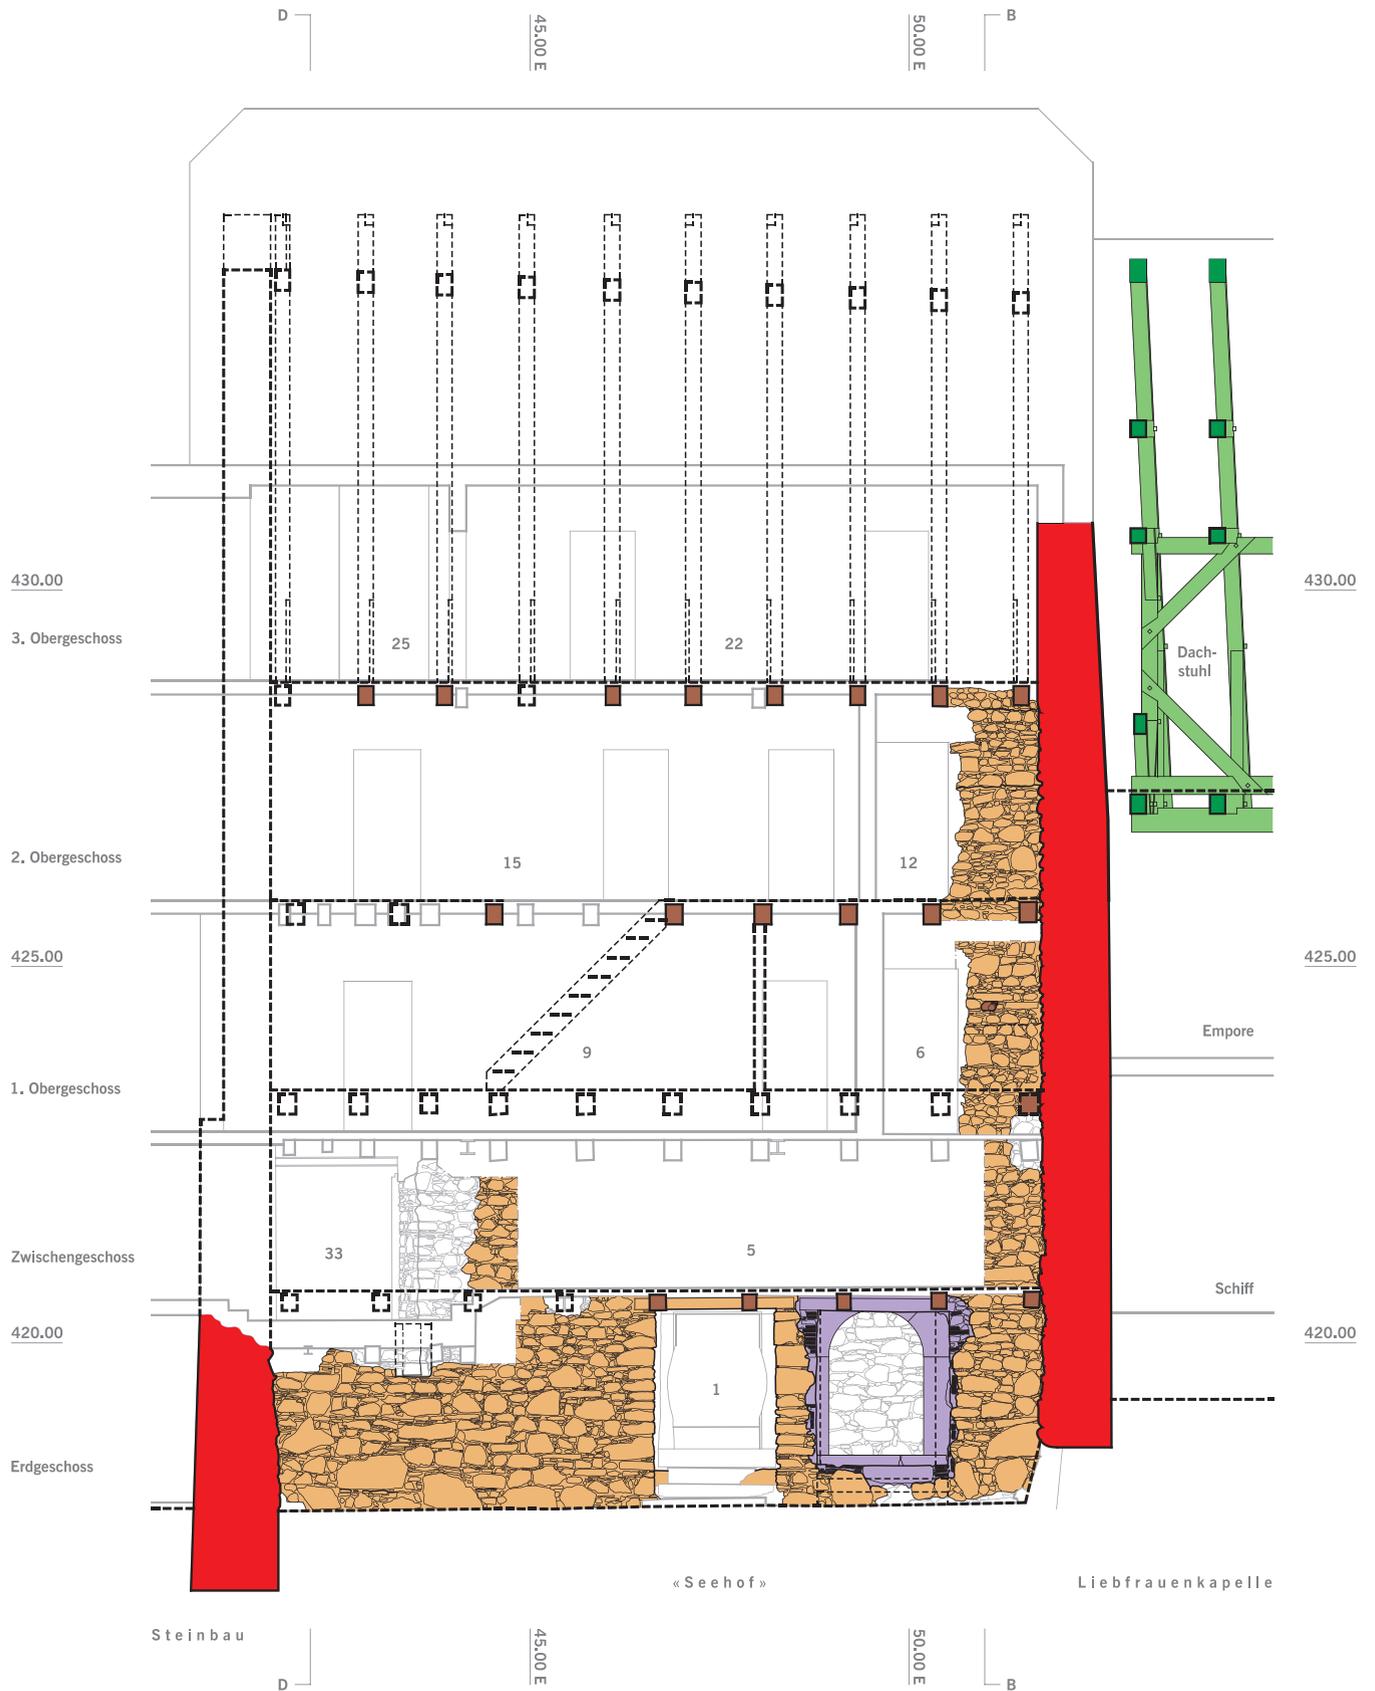
Abb. 128: Unteraltstadt 38, Umbau 1 (Phase XI), Schnitt F–F, Blick nach Norden, M. 1:100. Steingerechte Ansicht der Binnenmauersüdseite.

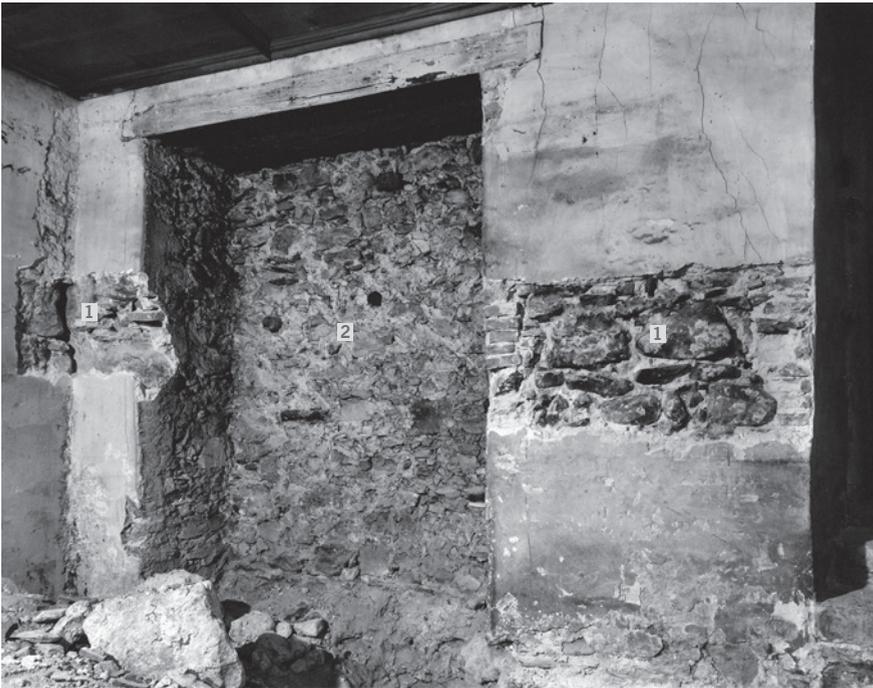
Abb. 129: Unteraltstadt 38, Erdgeschoss, Raum 2, Nordwand, Blick nach Nordosten. 1 Westfassade der Liebfrauenkapelle (Phase V). 2 Nische von Umbau 2 (Phase XII).

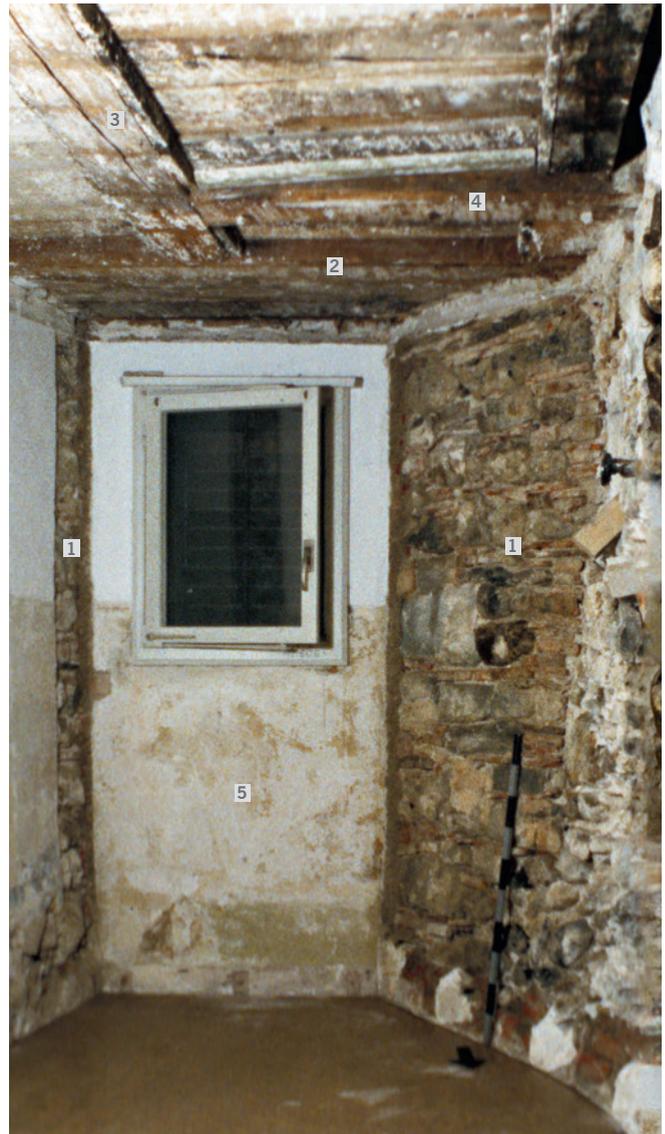
Abb. 130: Unteraltstadt 38, Zwischengesoss, Raum 33, Südwand, Blick nach Süden. 1 Laibungsflicke von Umbau 2 (Phase XII). 2 Balken über Türnische (Phase XII). 3 Bodenbalken erstes Obergeschoss (Phase XII). 4 Wechsel für Treppenaufgang (Phase XII). 5 Türzumauerung, mit Backsteinen und Zement gefügt.

(?) überspannt (vgl. Abb. 139). Die Laibungen dieser Türöffnung sind mit Bollen- und Bruchsteinen, zahlreichen Ziegel- und Backsteinfragmenten sowie braunem, feinkörnigem Kalkmörtel gemauert (Abb. 130,1). Der Laibungsflick auf der Westseite ist sowohl gegen die Abbruchkante der Ringmauer als auch gegen einen älteren Flick, der in Zusammenhang mit dem Bau des «Seehofs» zu sehen ist, gemauert (vgl. Abb. 25,9.1.3). Auf der Ostseite ist der Anstoss an die Abbruchkante der Ringmauer nur zu vermuten, da eine eingehende Untersuchung dieser Stelle unterlassen wurde.

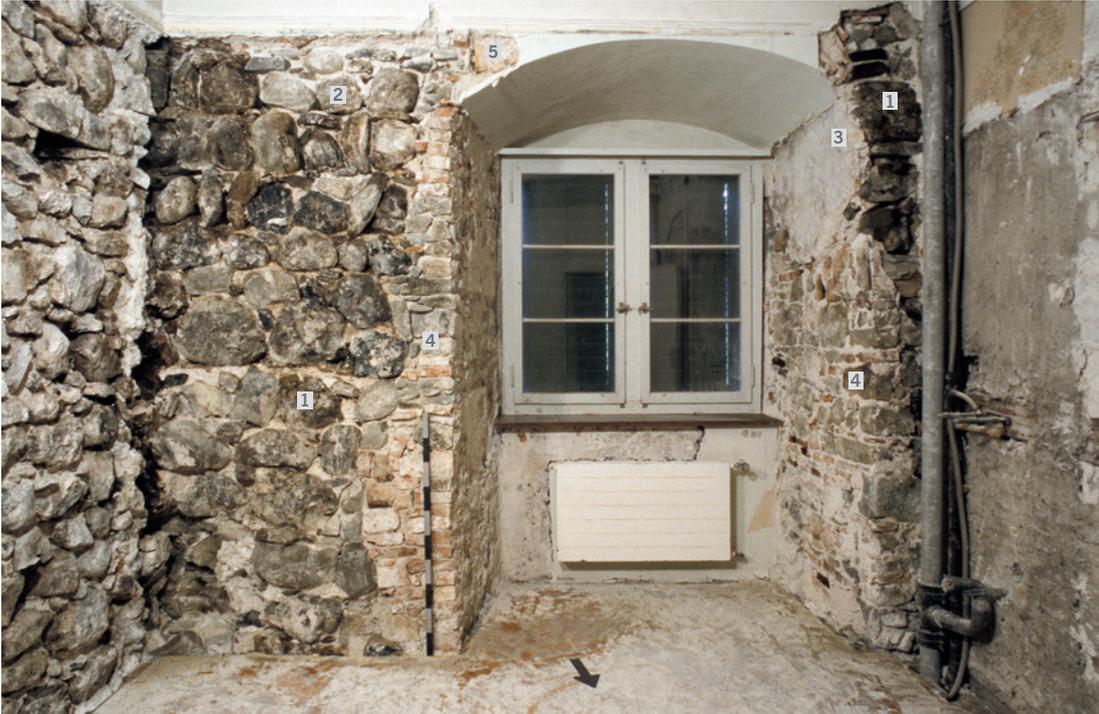
Abb. 131: Unteraltstadt 38, erstes Obergeschoss, Raum 6, Südwand, Blick nach Süden. 1 Ringmauer (Phase I). 2 Mauerwerk in Zusammenhang mit dem Bau des «Seehofs» (Phase X). 3 Fensterflick von Umbau 1 (Phase XI). 4 Laibungsflicke von Umbau 2 (Phase XII). 5 Stichbogen zu Fenster von Umbau 2 (Phase XII).

Die Absenkung der Bodenbalken in den beiden Räumen 6 und 7 erforderte bei den bereits bestehenden Fenstern die Anpassung der Laibungen an die neue Bodenhöhe. Wie die Flickstellen aus Bruch- und Backsteinen sowie Tonplattenfragmenten, die mit einem braunen, feinkörnigen Kalkmörtel gemauert sind, zeigen, wurden in diesem Zusammenhang die Laibungen auf der ganzen Höhe saniert (Abb. 131,4). Beim Fenster im Raum

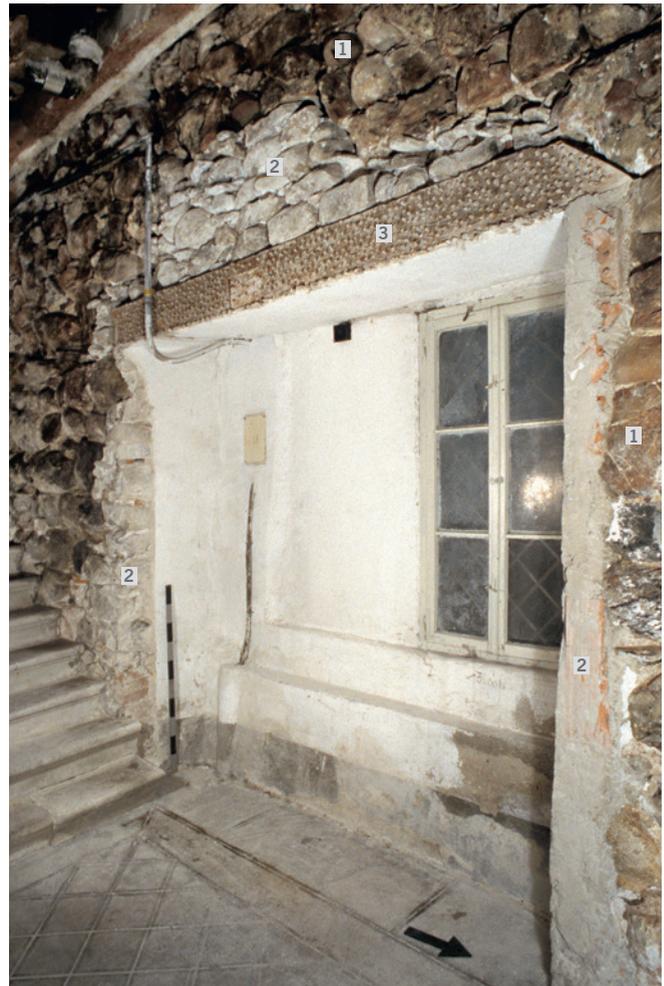
Abb. 132: Unteraltstadt 38, Erdgeschoss, Raum 4, Westwand, Blick nach Südwesten. 1 Ostfassade des Steinbaus (Phase II). 2 Fensterflick von Umbau 2 (Phase XII). 3 Fenstersturz (Phase XII).

Im Bereich des Raumes 4 zeigt sich in der Westfassade (Ostfassade des Steinbaus, Abb. 132,1) ein grosser Mauerausbruch, der

in Zusammenhang mit einem Fenstereinbau stehen muss. Der Mauerflick zu diesem Fenster besteht aus Bollen- und Bruchsteinen sowie Ziegelfragmenten, die mit einem hellbraunen, feinkörnigen Kalkmörtel gemauert worden sind (Abb. 132,2). Ein mächtiger, mit dem Fensterflick im Verband versetzter Holzsturz überspannt die Fensternische (Abb. 132,3). Aufgrund des Verlaufs der südlichen Laibung war die Fensternische bis auf Bodenhöhe offen

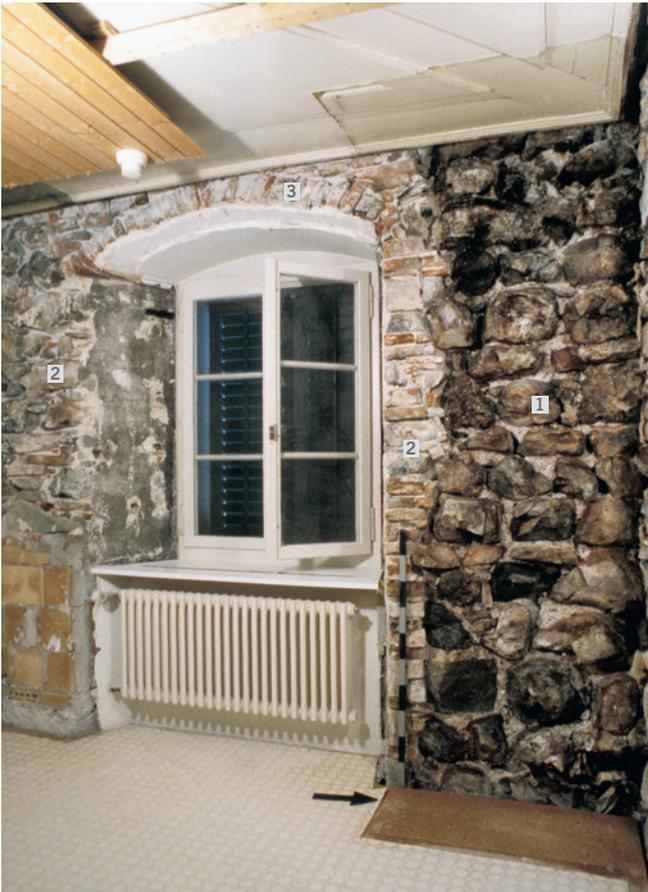
Abb. 133: Unteraltstadt 38, erstes Obergeschoss, Raum 11, Westwand, Blick nach Südwesten. 1 Ostfassade des Steinbaus (Phase II). 2 Laibungsflicke eines Fensters in Zusammenhang mit Umbau 2 (Phase XII). 3 Stichbogen (Phase XII).

Auf der Nordseite zeigt sich im Raum 11 in der Westfassade (Ostfassade des Steinbaus, Abb. 133,1) ein massiver Ausbruch, der in Zusammenhang mit einem Fenstereinbau stehen muss. Während der nördliche Laibungsflick vorwiegend aus Bollen- und Bruchsteinen sowie vereinzelt Ziegel- und Backsteinfragmenten gemauert ist, besteht der südliche Laibungsflick fast ausschliesslich aus Backsteinfragmenten (Abb. 133,2). Ein aus Backsteinen gefügter Stichbogen überspannt hier die Fensteröffnung (Abb. 133,3). Der ganze mit hellbraunem, feinkörnigem Kalkmörtel ausgeführte Fensterflick ist gegen die Mauersteine der Ostfassade des Steinbaus gesetzt. Der Mauermörtel des Fensterflicks schliesst an das sandsteinerne Fenstergewände an und bildet mit diesem somit einen Verband.

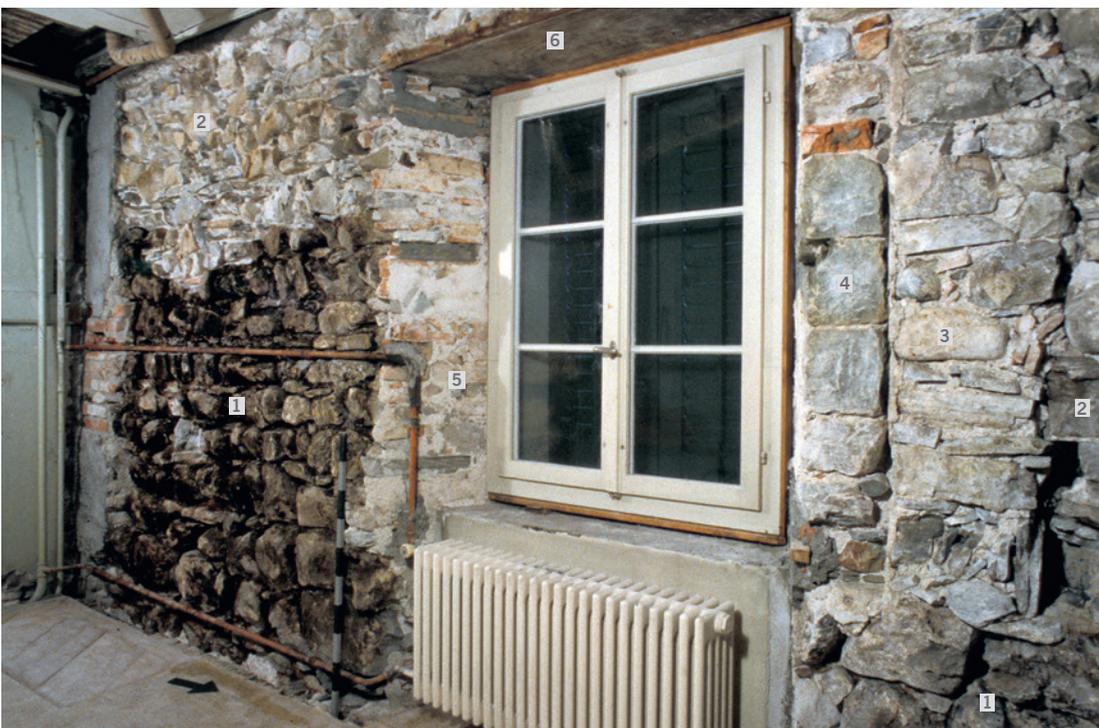
Abb. 134: Unteraltstadt 38, zweites Obergeschoss, Raum 18, Westwand, Blick nach Südwesten. 1 Ostfassade des Steinbaus (Phase II). 2 Mauerwerk in Zusammenhang mit dem Bau des «Seehofs» (Phase X). 3 Fensterflick zu Umbau 1 (Phase XI). 4 Nördlicher Fensterflick zu Umbau 2 (Phase XII). 5 Südlicher Fensterflick zu Umbau 2 (Phase XII). 6 Fenstersturz (Phase XII).

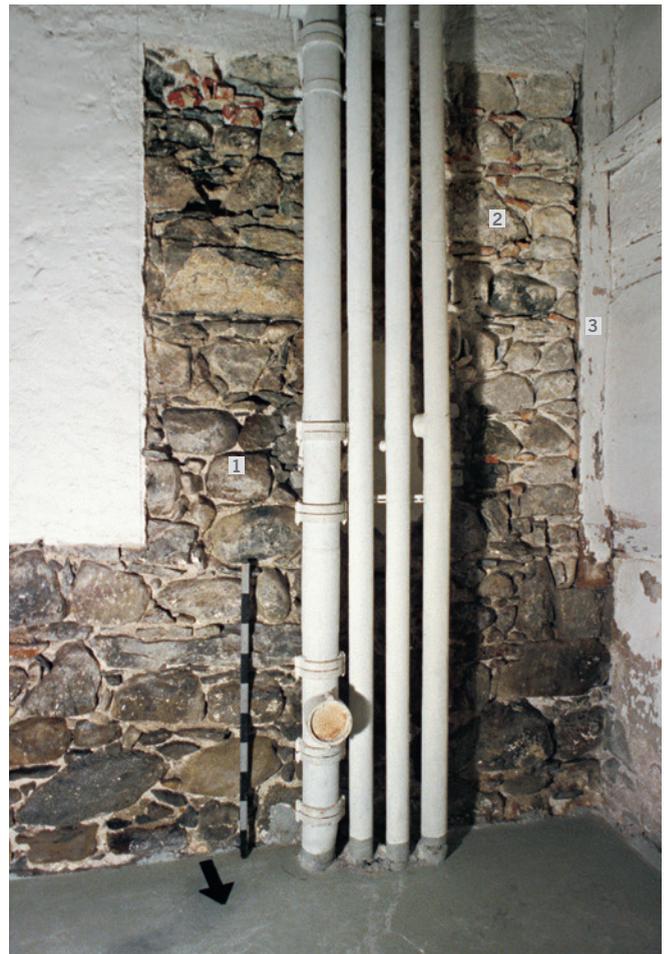
Abb. 135: Unteraltstadt 38, Erdgeschoss, Raum 3, Südwand, Blick nach Süden. 1 Binnenmauer des «Seehofs» (Phase X). 2 Mauerflick in Zusammenhang mit Umbau 2 (Phase XI). 3 Holzständer (Phase XI).

Am westlichen Ende der Binnenmauer (Abb. 135,1) zeigt sich im Raum 3 eine aus Bollen- und Bruchsteinen sowie Ziegel- und Backsteinfragmenten zusammengesetzte Flickstelle (Abb. 135,2), deren graubrauner, feinkörniger Kalkmörtel an die Steine der originalen Binnenmauer läuft und Negative ausgerissener Mauersteine füllt. Auf der Nordseite im Raum 4 schliesst der Flick

an einen senkrechten Holzständer an (Abb. 135,3). Auf der Südseite der Binnenmauer (Abb. 136,1) zeigt sich dieser Flick im Zwischengeschoss (Abb. 136,2). Dort bilden quaderförmige Steine die östliche Laibung eines Durchgangs (Abb. 136,3), der den nordseitigen Raum 4 mit dem südseitigen Raum 33 im Zwischengeschoss verbindet. In diesem Bereich zeigten sich im Raum 1 des Erdgeschosses unterhalb der Decke drei Flickstellen, die aus kleinen Bollen- und Bruchsteinen bestehen. Zwei dieser Flickstellen schliessen an den westlichen, eine an den östlichen der tiefer gesetzten Bodenbalken des Zwischengeschosses an. Die beiden westlichen der genannten Flickstellen verschliessen den originalen Lüftungsschlitz in der Binnenmauer des «Seehofs» (vgl. Abb. 99,108 und 109). Die drei genannten Flickstellen dürften zeitgleich mit dem darüberliegenden Mauerflick entstanden sein, da die Mauer Mörtel identisch sind.

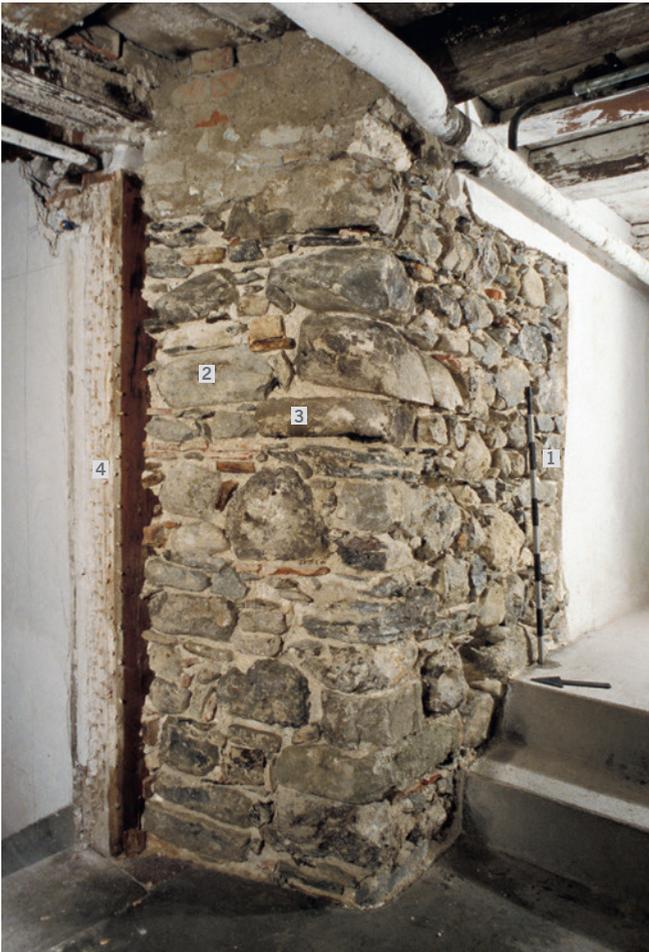
Abb. 136: Unteraltstadt 38, Zwischengeschoss, Raum 33, Nordwand, Blick nach Nordosten. 1 Binnenmauer des «Seehofs» (Phase X). 2 Mauerflick in Zusammenhang mit Umbau 2 (Phase XI). 3 Quaderähnliche Steine bilden die nördliche Laibung des Durchgangs (Phase XII). 4 Holzständer (Phase XII).

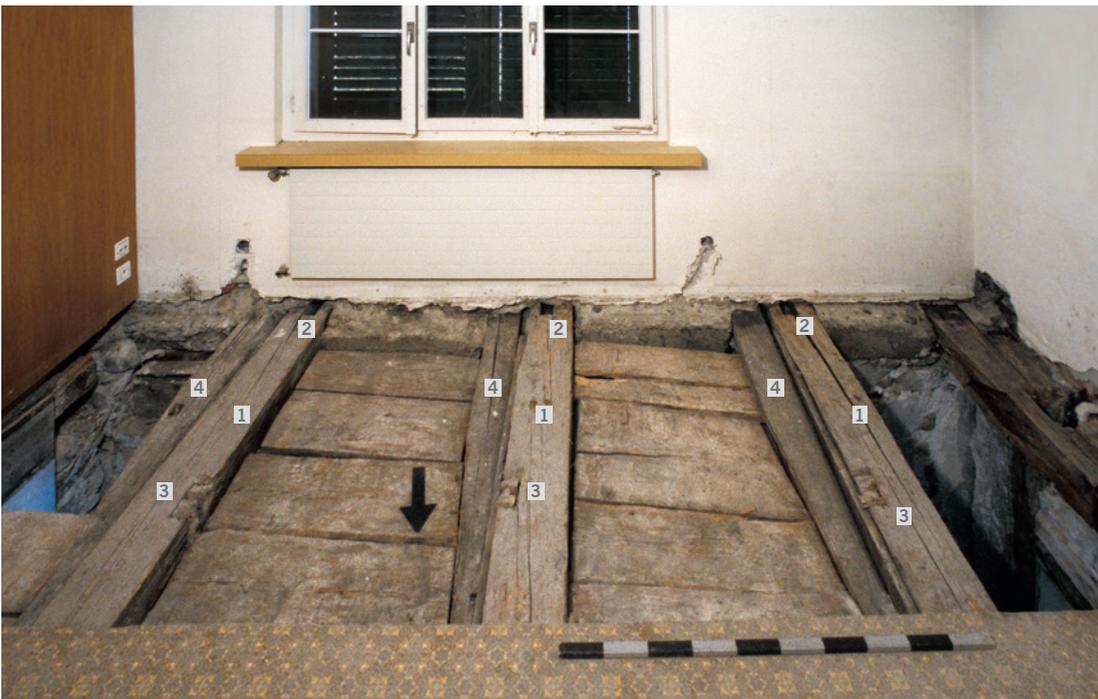
Abb. 137: Unteraltstadt 38, drittes Obergeschoss, Raum 20/21, Blick nach Süden. 1 Ankerbalken zum Dachstuhl des «Seehofs» (Phase X). 2 Zapflöcher für Sparren (Phase X). 3 Einschnitte für hängende Streben (Phase X). 4 Verlängerungen zu Umbau 2 (Phase XII).

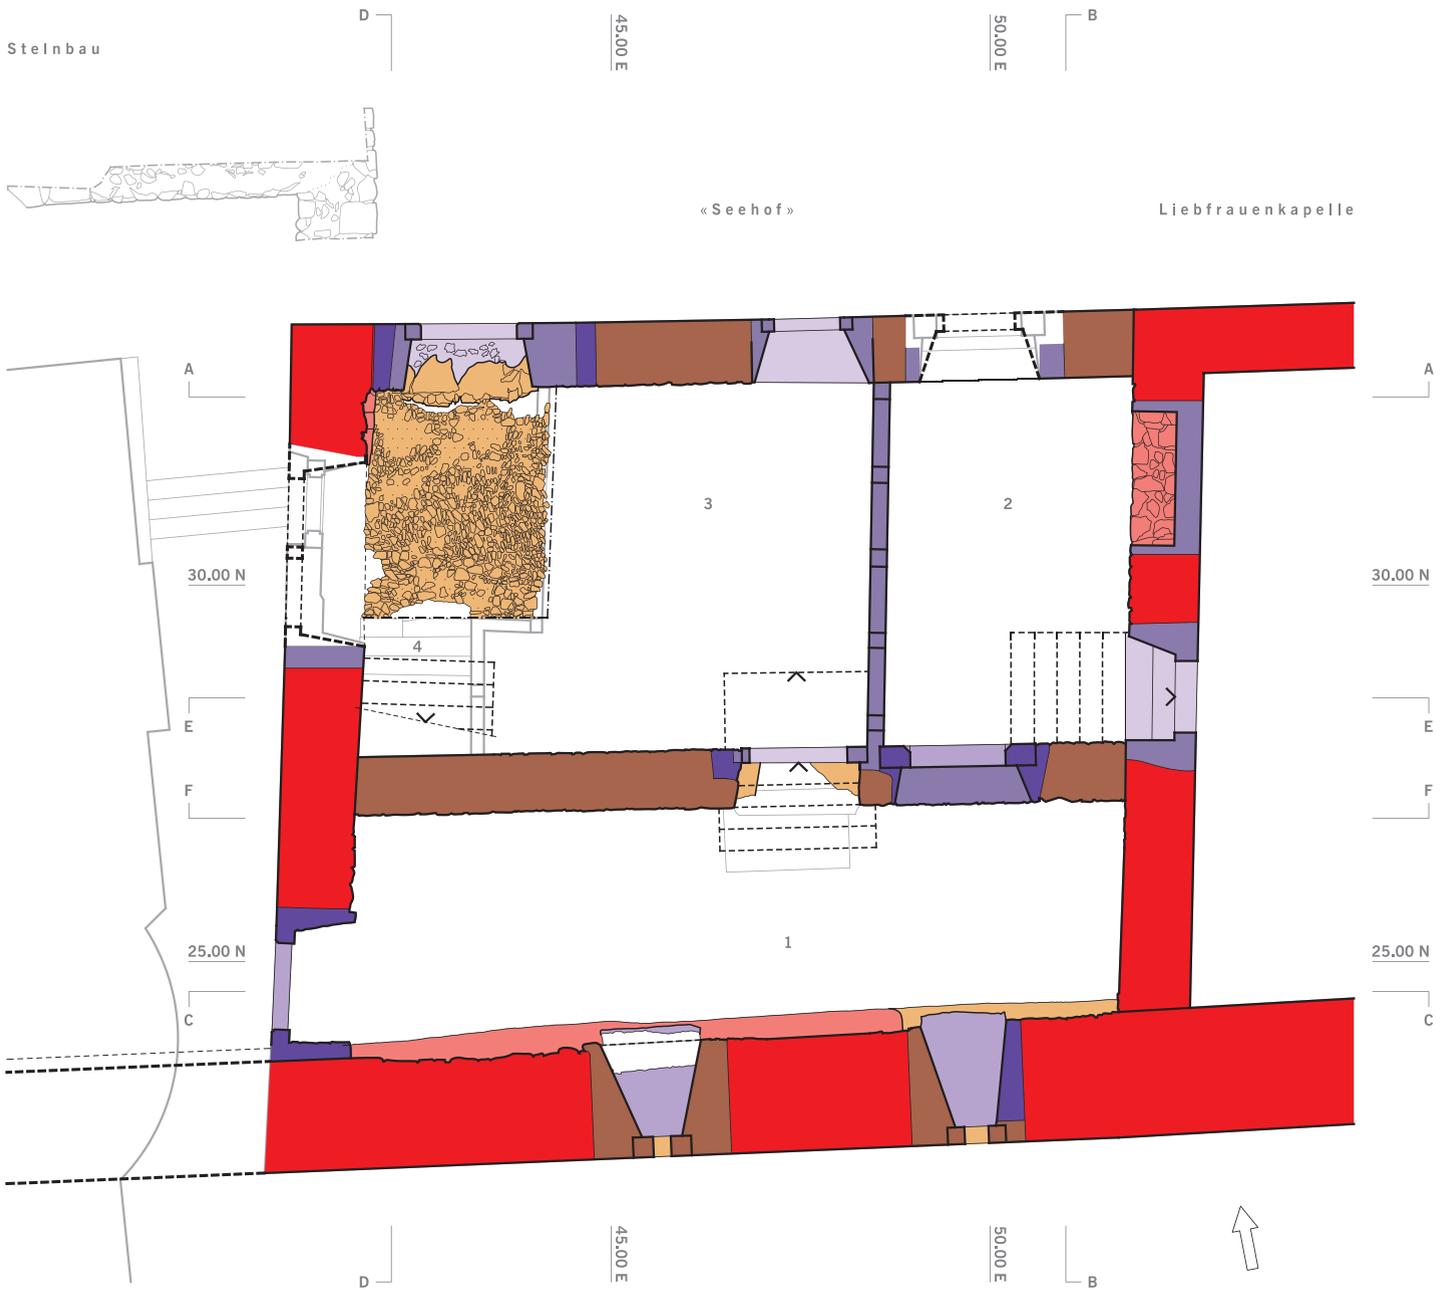
Abb. 138: Unteraltstadt 38, Umbau 2 (Phase XII), Grundriss Erdgeschoss, M. 1:100.

Erdgeschoss (vgl. Abb. 138)

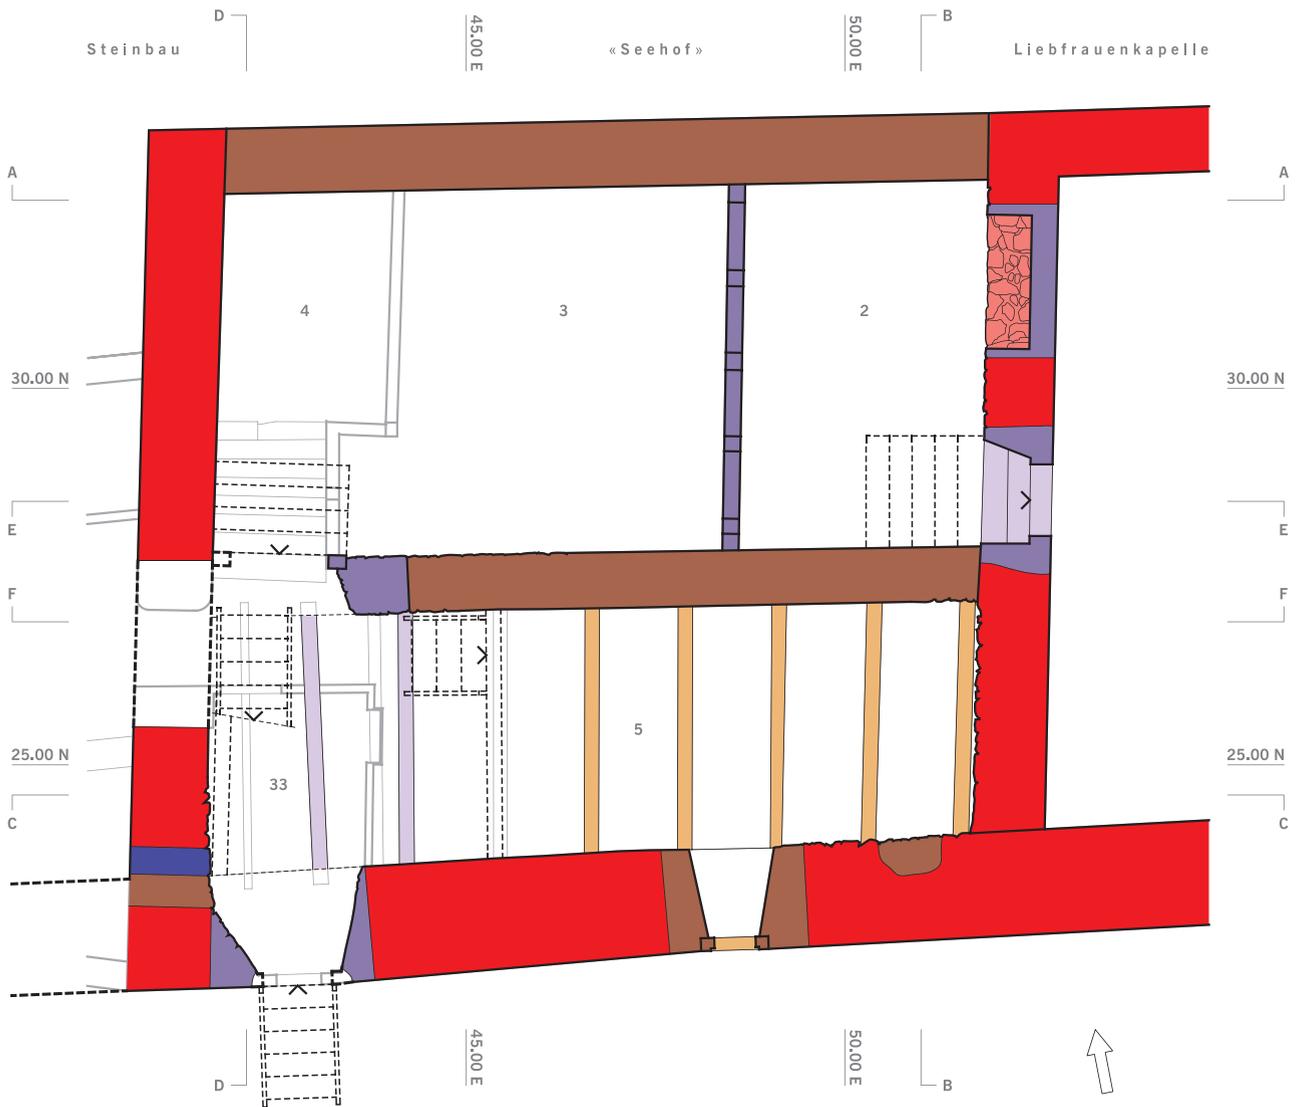
Abb. 139: Unteraltstadt 38, Umbau 2 (Phase XII), Grundriss Zwischengeschoss, M. 1:100.

Zwischengesoss (vgl. Abb. 139)

Zwischengeschoss (vgl. Abb. 139)

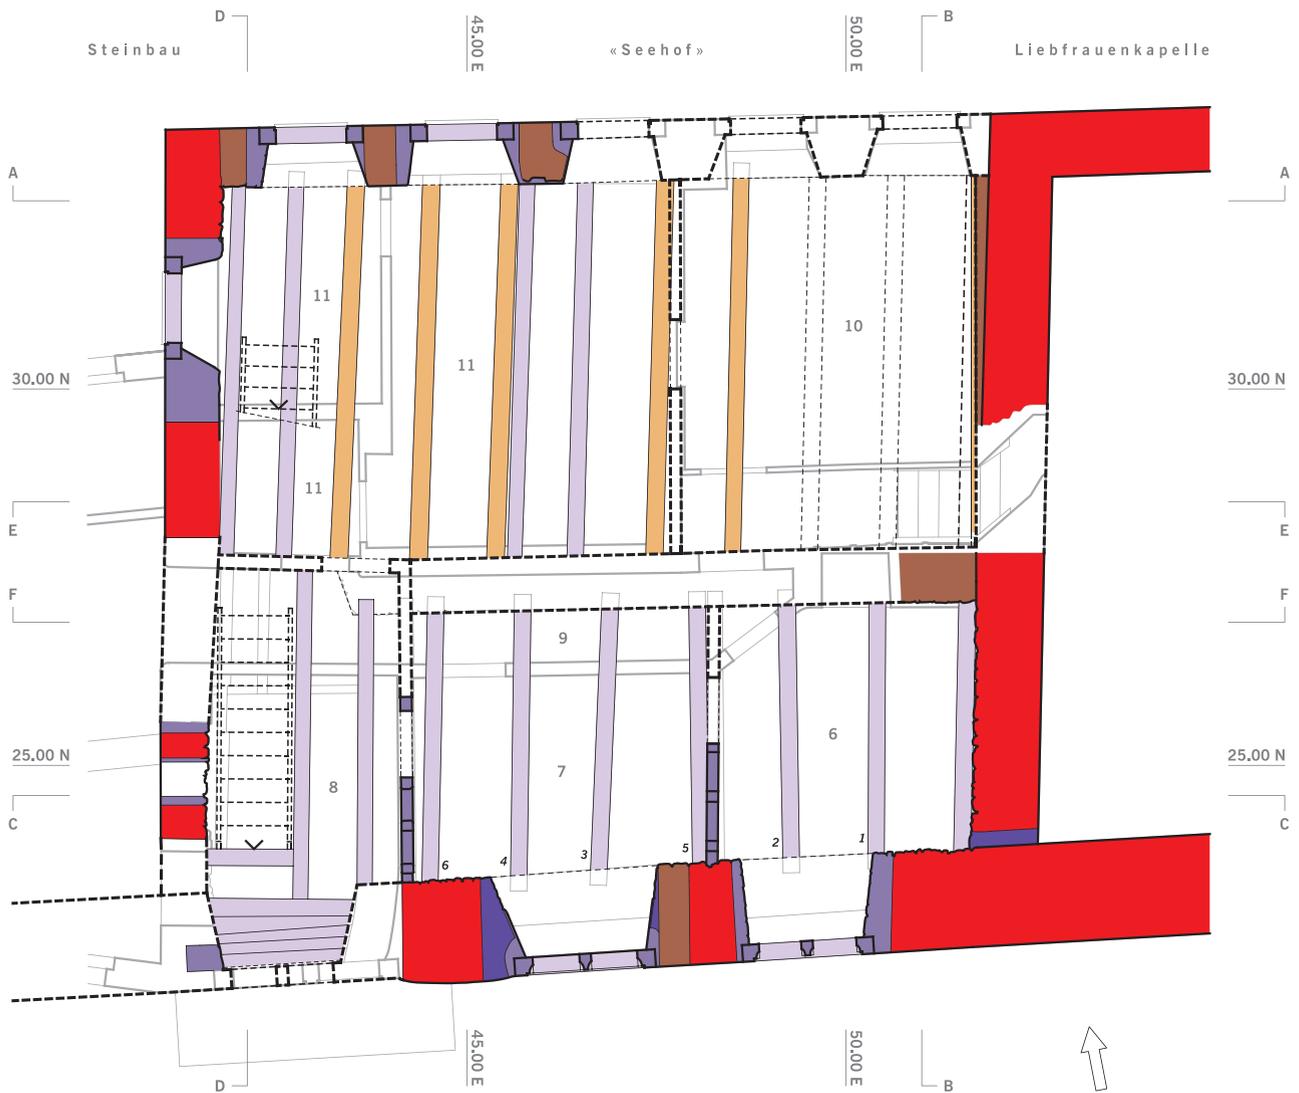
Abb. 140: Unteraltstadt 38, Umbau 2 (Phase XII), Grundriss erstes Obergeschoss, M. 1:100. Die Zahlen in Standardschrift beziehen sich auf die Raumnummern. Die kleineren, fett und kursiv gesetzten Zahlen weisen auf die Nummern der Holzproben für die dendrochronologische Untersuchung.

Erstes Obergeschoss (vgl. Abb. 140)

In der südlichen Hälfte des ersten Obergeschosses wurden neu auch zwei Riegelwände mit gemauerten Ausfachungen eingesetzt (vgl. Abb. 140 und 145). Diese unterteilen den Grundriss nun in drei Räume. Die Riegelwände stehen auf Holzbrettern, die auf den abgesenkten Bodenbalken verlegt sind. Der Rest eines Türrahmens markiert bei der östlichen Riegelwand die Lage eines Durchgangs. Bei der westlichen Riegelwand lässt sich ein Durchgang aufgrund der Ständerabstände rekonstruieren.

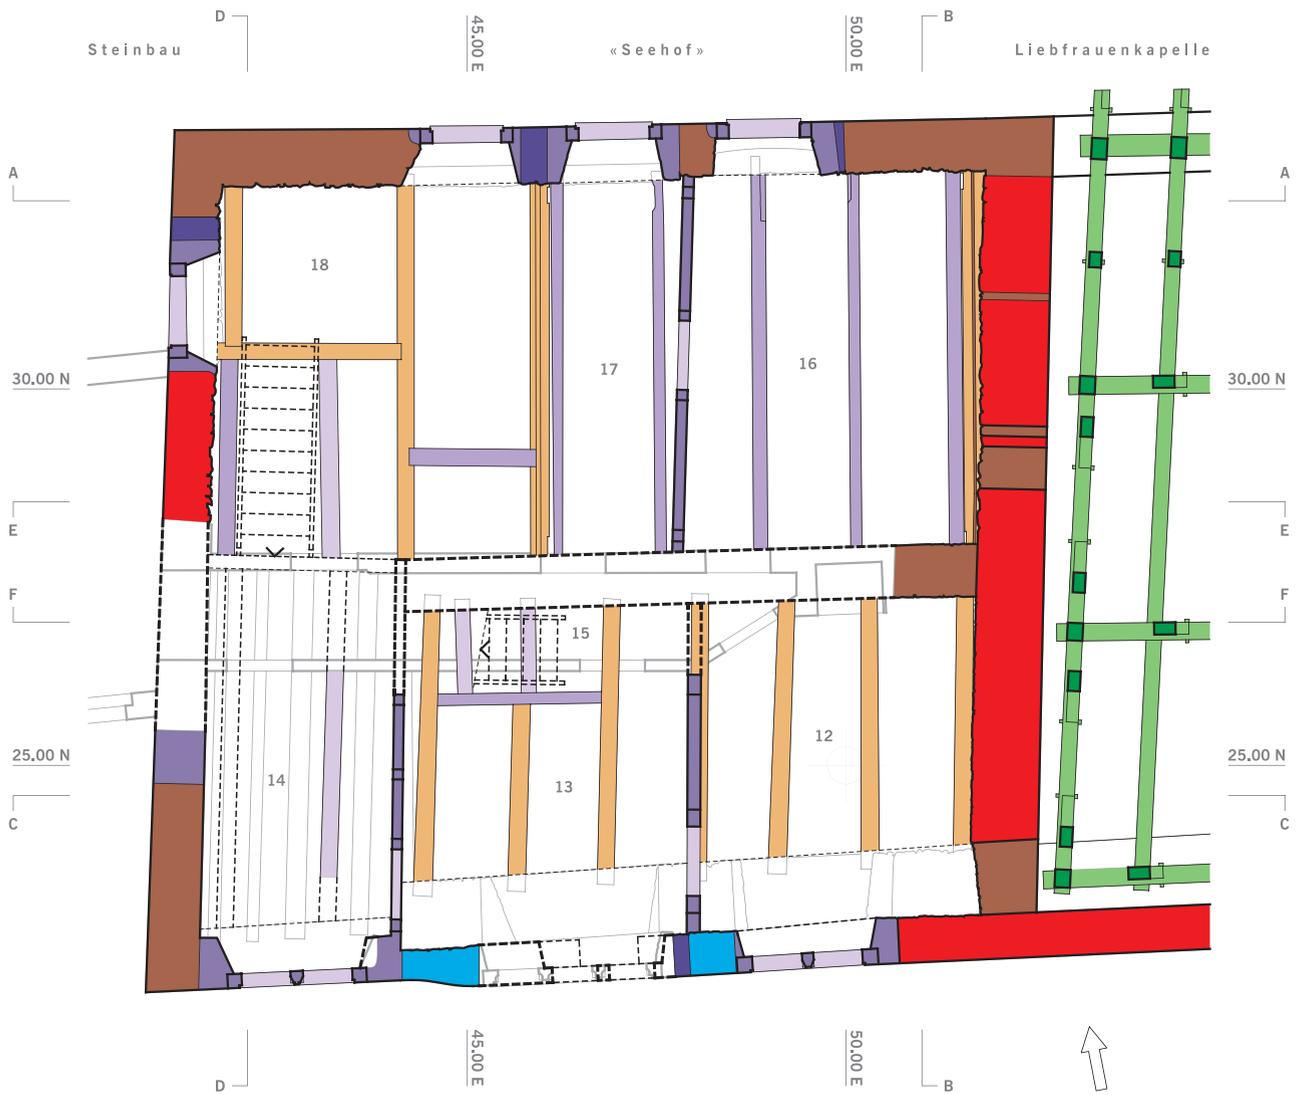
Abb. 141: Unteraltstadt 38, Umbau 2 (Phase XII), Grundriss zweites Obergeschoss, M. 1:100.

Zweites Obergeschoss (vgl. Abb. 141)

Die Riegelwand mit gemauerten Ausfachungen zwischen Raum 16 und 17 entstand wohl auch in dieser Bauphase (vgl. Abb. 141 und 143). Sie ersetzt vermutlich die Holztrennwand, welche zwischen den beiden Fenstern im Raum 17 in Nord-Süd-Richtung verlief.

Der bis anhin wohl offene Raum auf der Südseite des Grundrisses wurde in dieser Bauphase mit Riegelwänden in drei Räume (12, 13 und 14) unterteilt (vgl. Abb. 141 und 145). Die Riegelwände besitzen gemauerte Ausfachungen. Am Südeinde beider Riegelwände war je eine Tür nachzuweisen.
