2.9 Dachstuhl Liebfrauenkapelle (Phase IX)

2.10 «Seehof» (Phase X)

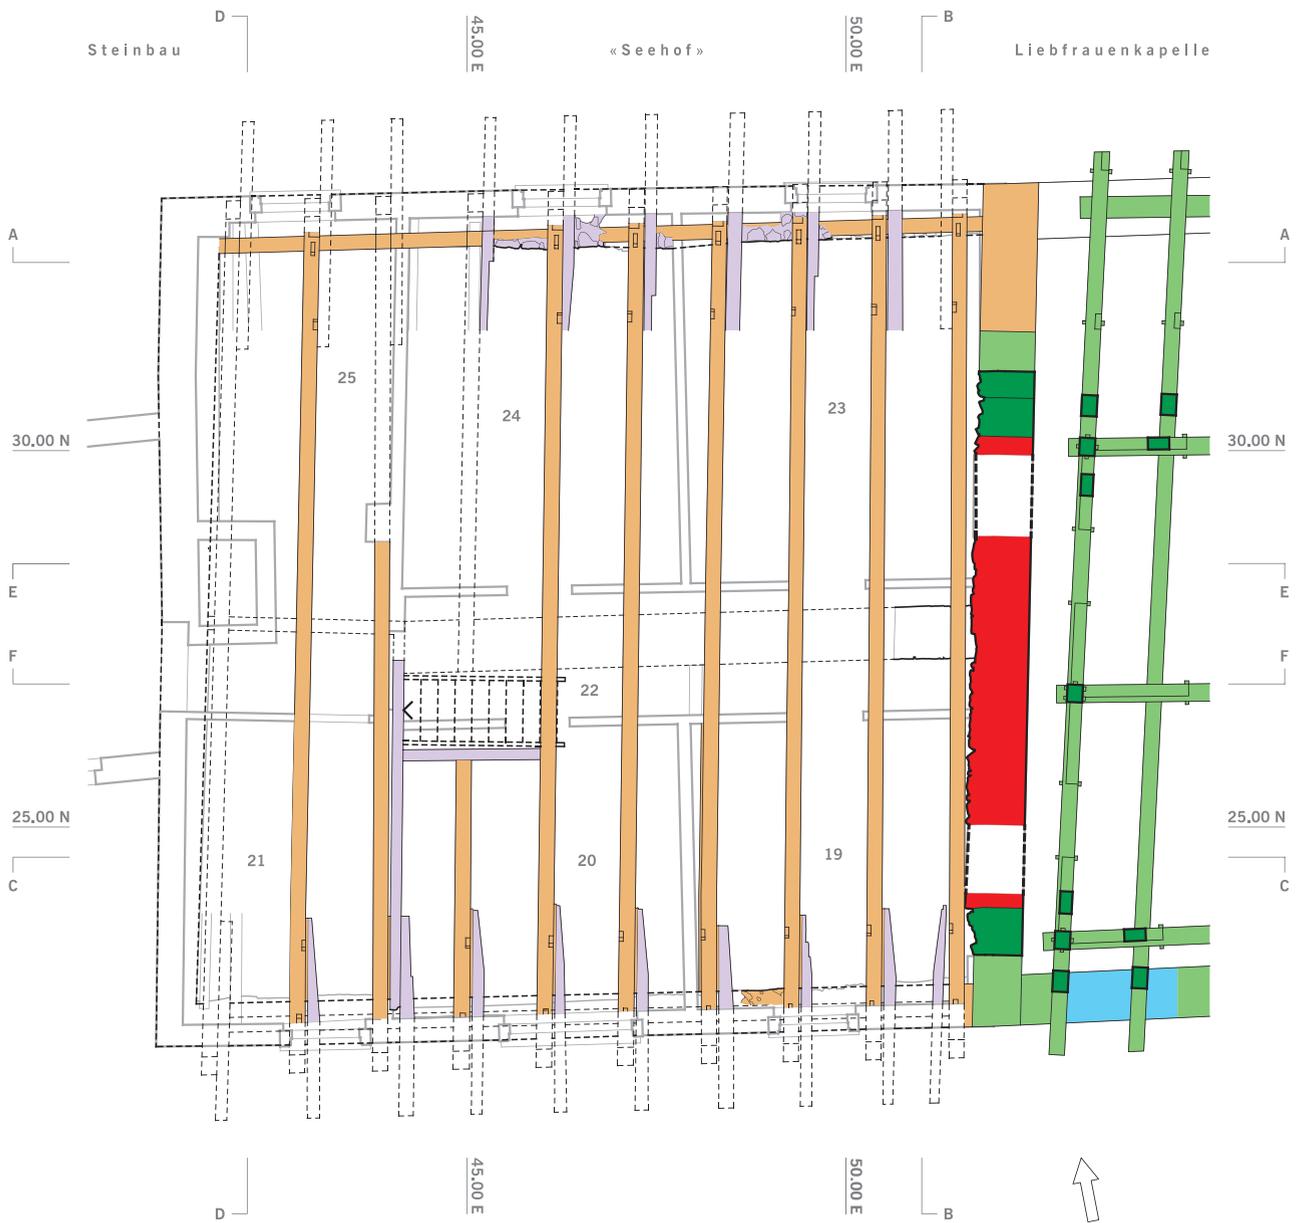
Abb. 142: Unteraltstadt 38, Umbau 2 (Phase XII), Grundriss drittes Obergeschoss, M. 1:100.

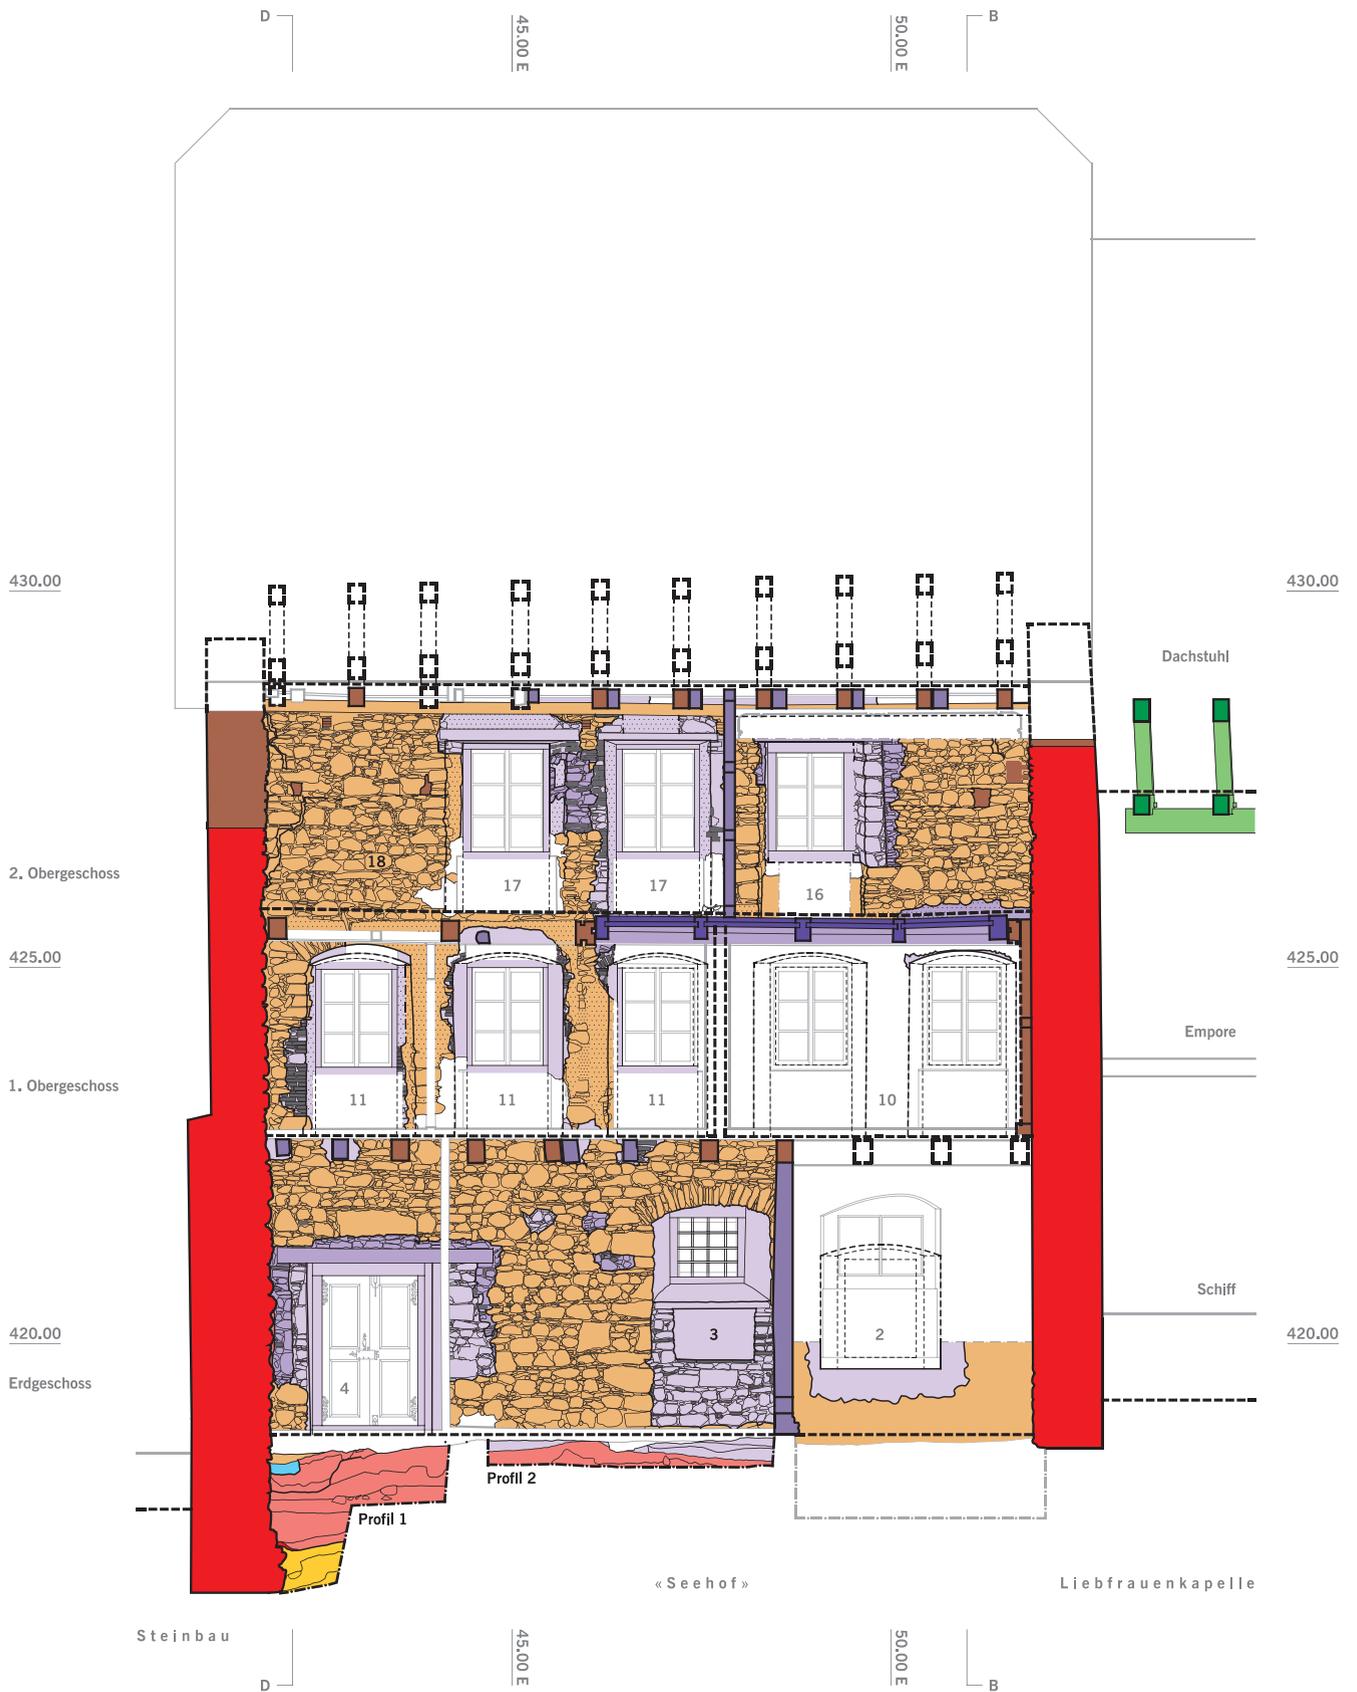
Abb. 143: Unteraltstadt 38, Umbau 2 (Phase XII), Schnitt A-A, Blick nach Norden, M. 1:100. Steingerechte Ansicht der Nordfassade.

2.12.1.1 Nordfassade (vgl. Abb. 143)

fragmenten bestehen. Ein hellbeiger, leicht grobkörniger Kalkmörtel, welcher gegen die Steine der originalen Nordfassade läuft oder Negative ausgerissener Mauersteine füllt, fand bei allen vier Flickstellen Verwendung. In den Flickstellen ist je ein in Nord-Süd-Richtung gespannter Bodenbalken des ersten Obergeschosses vermauert (vgl. Abb. 34,8 beziehungsweise 9, 140, 143 und 147).

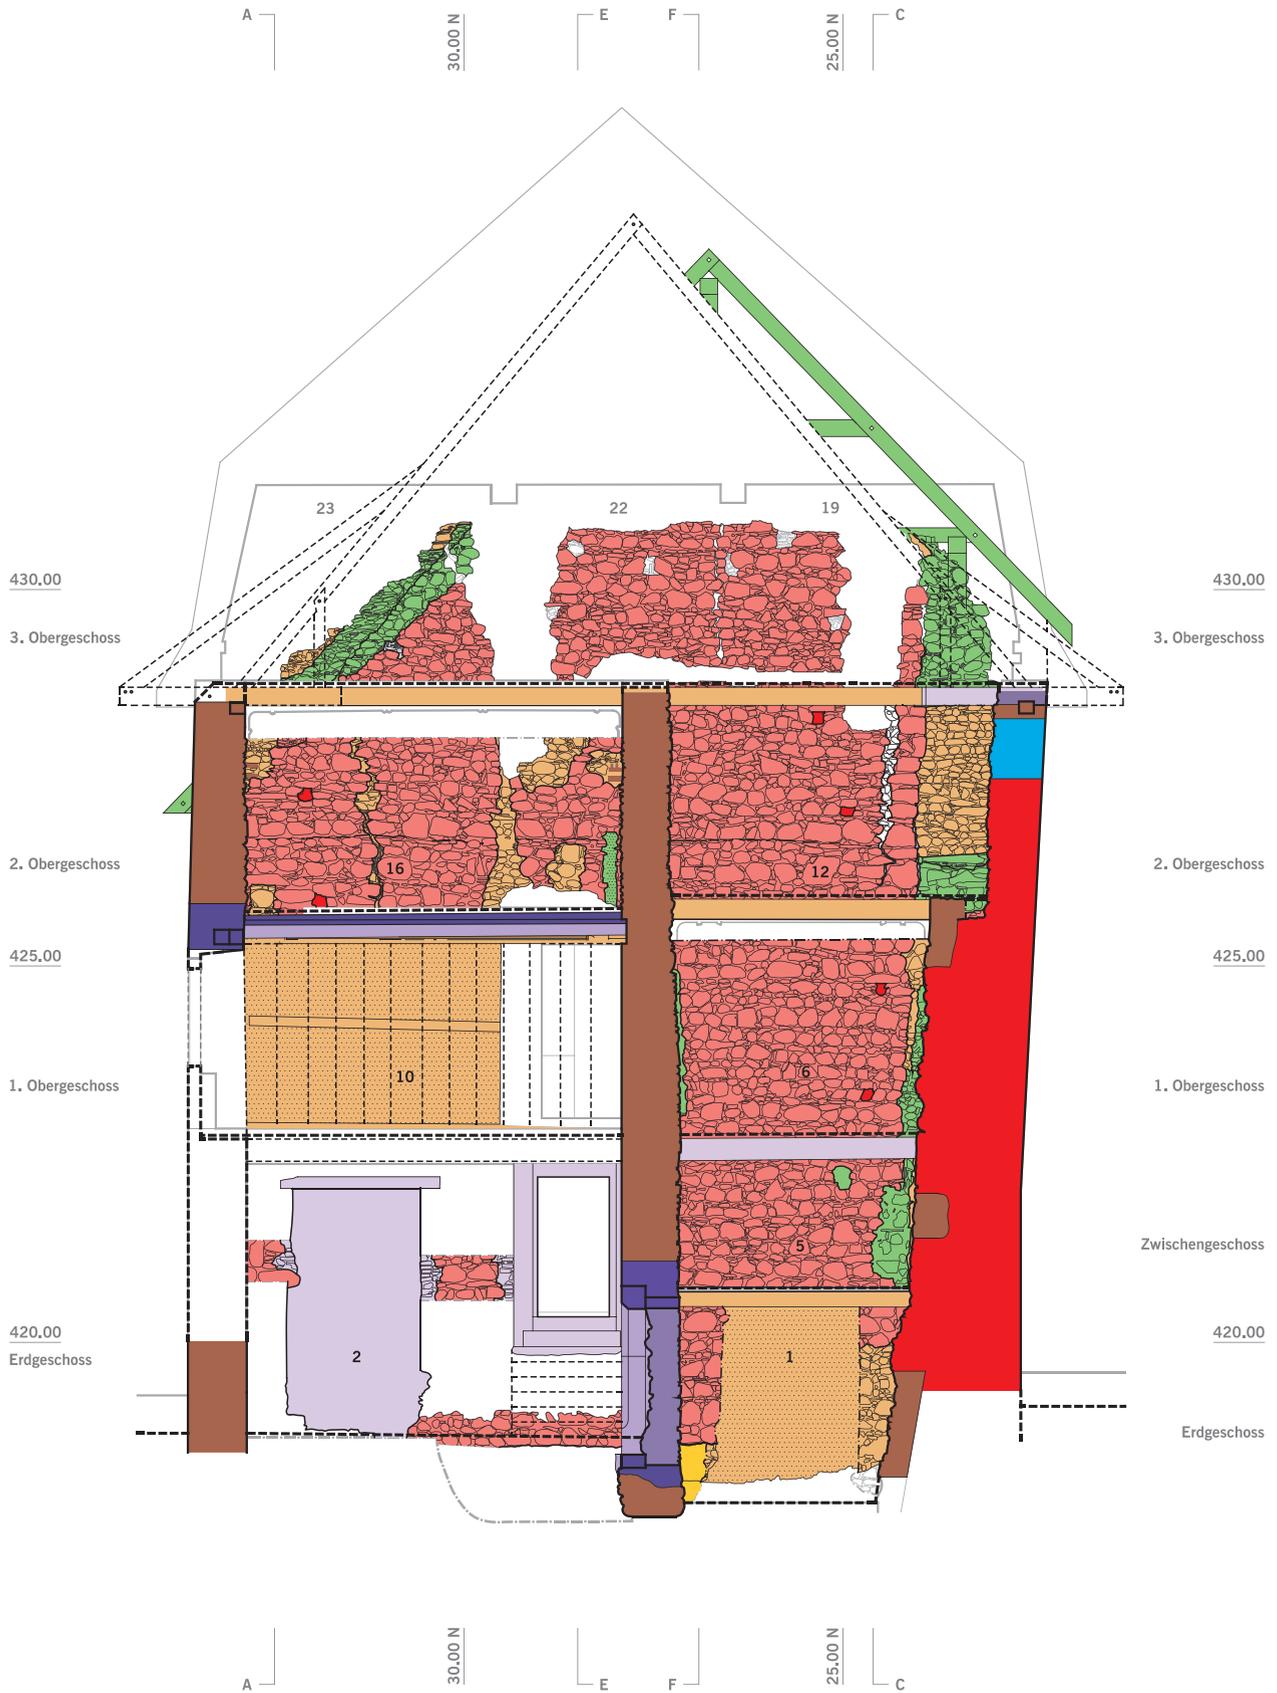
Abb. 144: Unteraltstadt 38, Umbau 2 (Phase XII), Schnitt B-B, Blick nach Osten, M. 1:100. Steingerechte Ansicht der Ostwand.

2.12.1.2 Ostwand (vgl. Abb. 144)

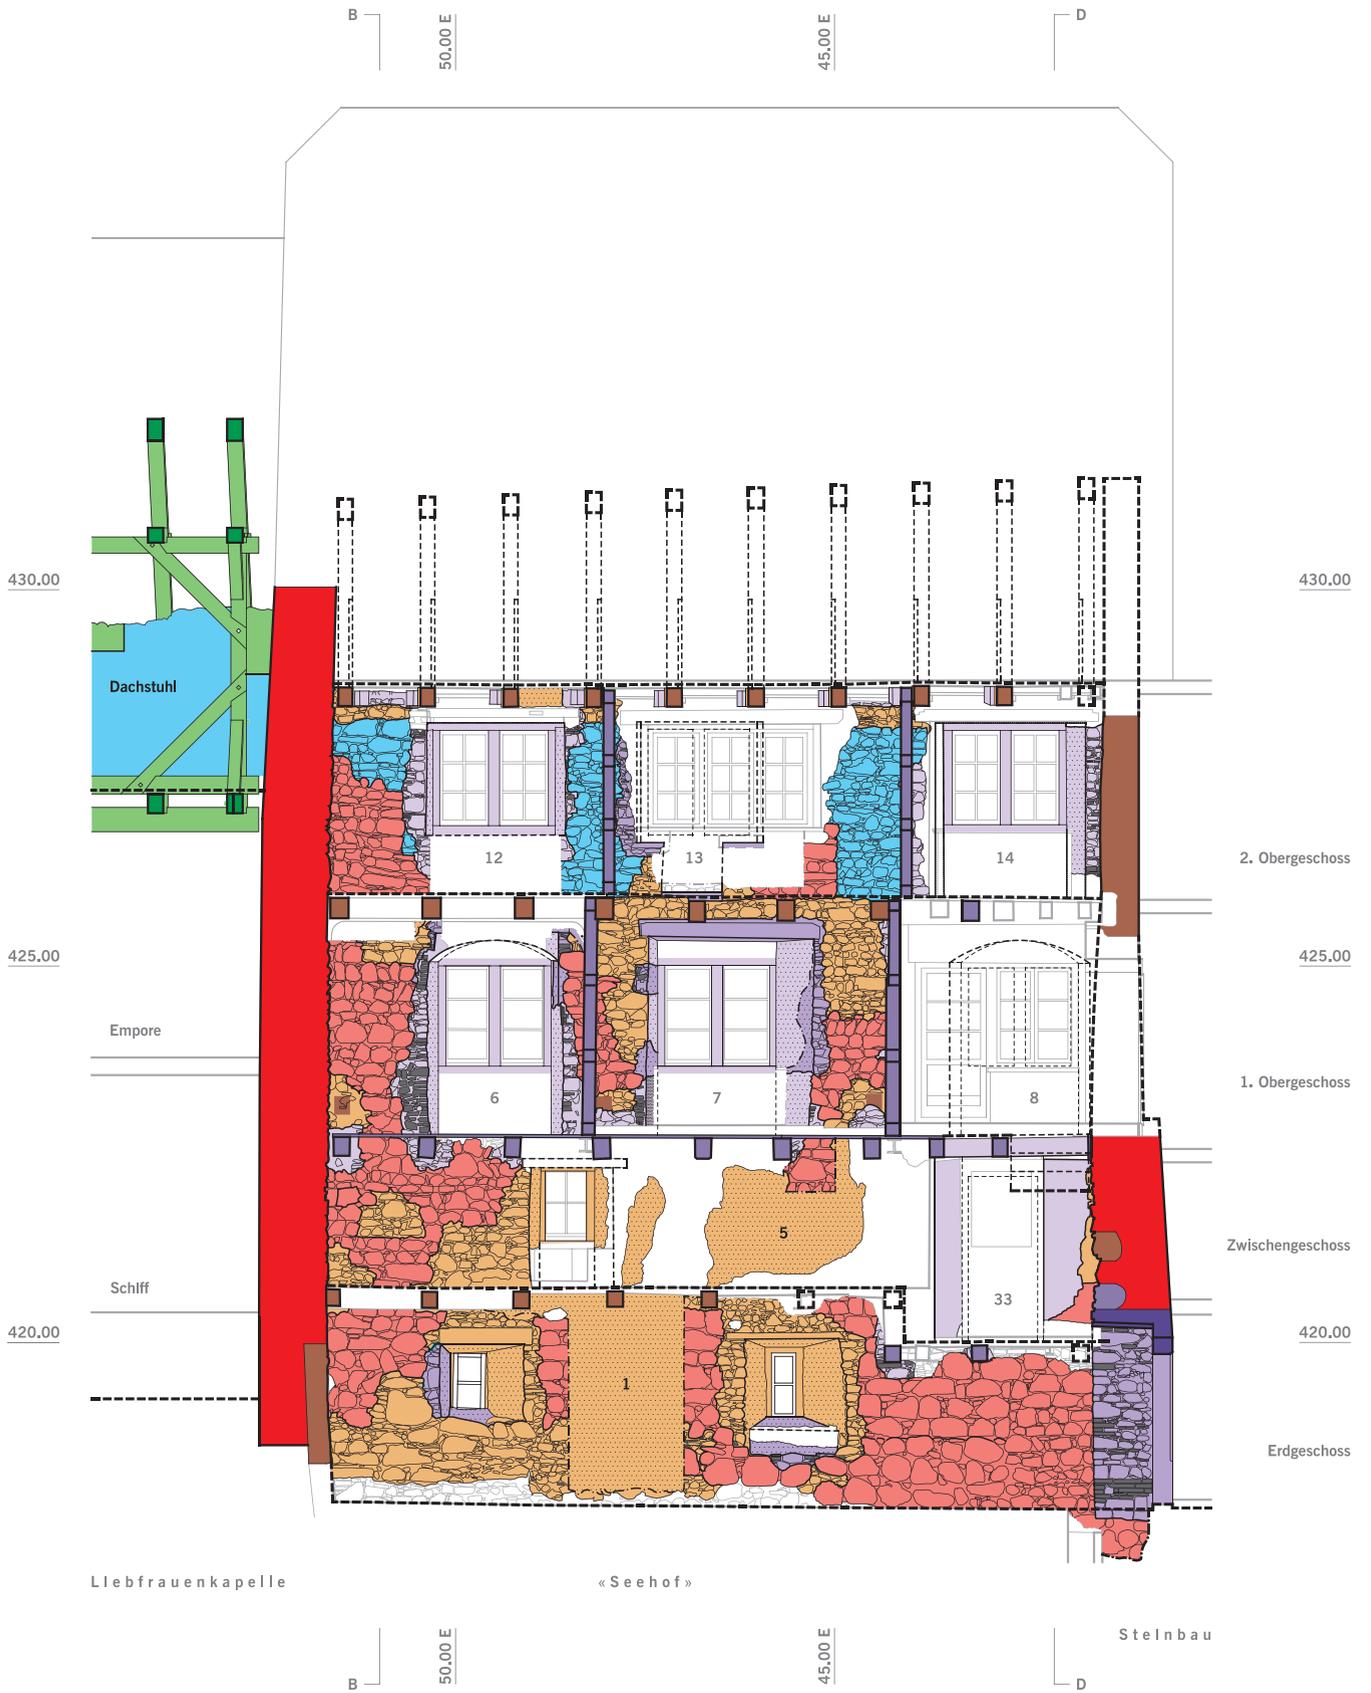
Abb. 145: Unteraltstadt 38, Umbau 2 (Phase XII), Schnitt C-C, Blick nach Süden, M. 1:100. Steingerechte Ansicht der Südfront.

2.12.1.3 Südfassade (vgl. Abb. 145)

Im Bereich der Südfassade sind im westlichen Bereich des Raumes 1 lediglich zwei kleine Flickstellen, welche denselben hellbraunen, feinkörnigen Kalkmörtel aufweisen, der zweiten Umbauphase zuzuweisen. In den Flickstellen ist je ein tiefer gesetzter Bodenbalken des Zwischengesosses eingemauert (vgl. Abb. 139 und 145).

im Raum 6 des ersten Obergeschosses im originalen Mauerwerk der Binnenwand erhalten hat (vgl. Abb. 89 und 148). Drei weitere Details gleicher Art konnten auch im ersten Obergeschoss an der Südfassade beobachtet werden (vgl. Abb. 145). Diese und die zu weiteren Ergebnissen führenden Überlegungen wurden bereits eingehend vorgestellt (vgl. Kap. 2.12.1.3 Südfassade, Erstes Obergeschoss). Der achte Bodenbalken (von Osten her gezählt) liegt im östlichen Laibungsflick des Durchgangs zum Raum 4 im nördlichen Bereich des Erdgeschosses. Der neunte Bodenbalken ist heute von einem Eisenprofil unterfangen, das wohl einen ehemaligen Unterzug über dem vorgängig erwähnten Durchgang ersetzt. Über allfällige Flickstellen zu den übrigen Bodenbalken kann nichts ausgesagt werden, da bei der Binnenwand auf eine vollständige Untersuchung der Südfront verzichtet wurde.

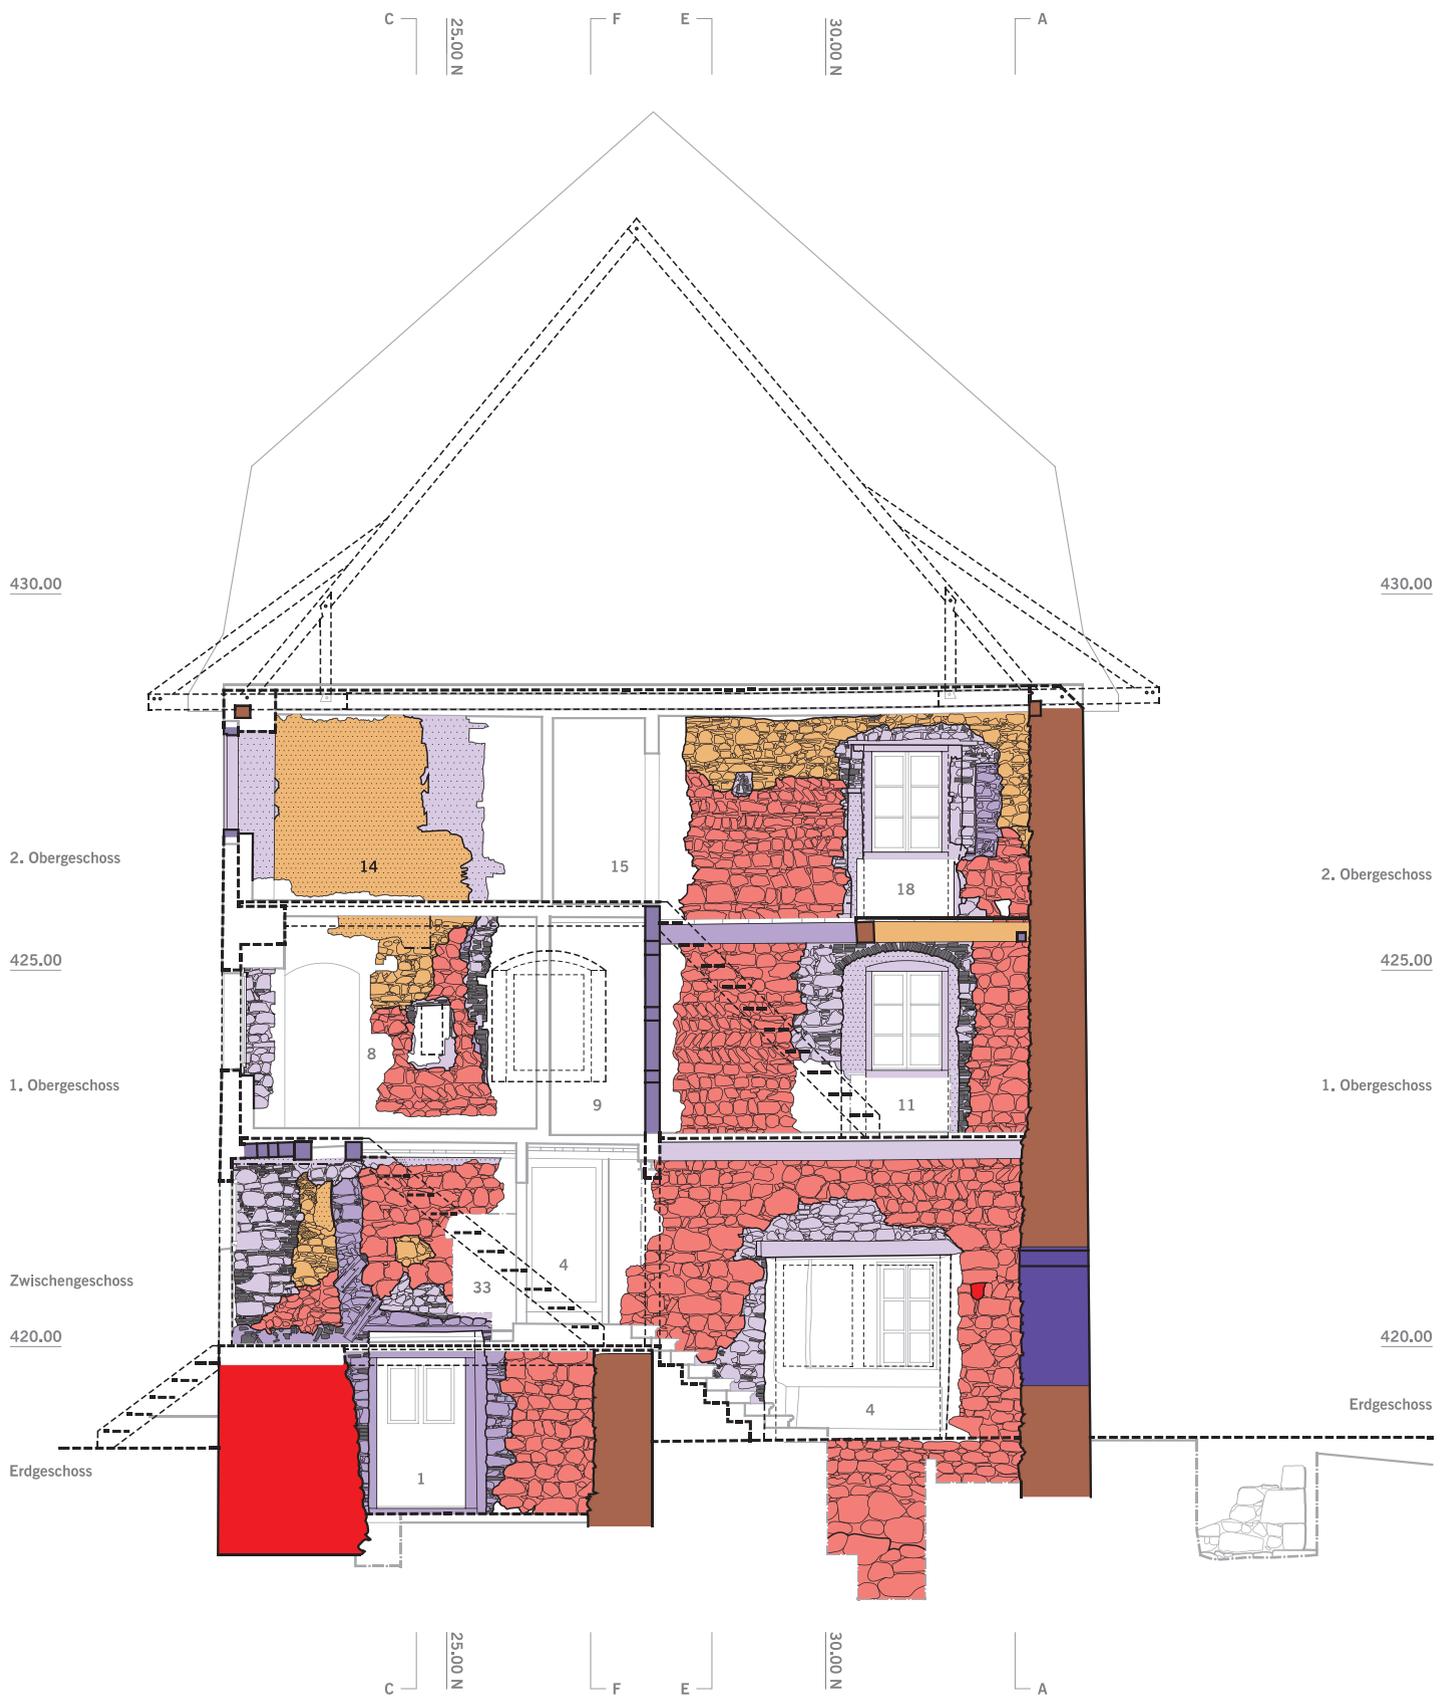
Abb. 146: Unteraltstadt 38, Umbau 2 (Phase XII), Schnitt D-D, Blick nach Westen, M. 1:100. Steingerechte Ansicht der Westfassade.

Im Raum 8 zeigt sich am südlichen Ende der Westfassade ein aus Bollen- und Bruchsteinen sowie vereinzelt Ziegel- und Backsteinfragmenten bestehender Mauerflick (vgl. Abb. 146), dessen Ostflucht mit der Innenseite der Westfassade übereinstimmt. Weitere Untersuchungen und Mörtelvergleiche unterblieben, sodass eine Zuordnung in diese Bauphase rein hypothetisch ist. Der Flick wird als Laibungsflick zu einem Fenster interpretiert, das in der Südfassade rekonstruiert wurde (vgl. Abb. 145).

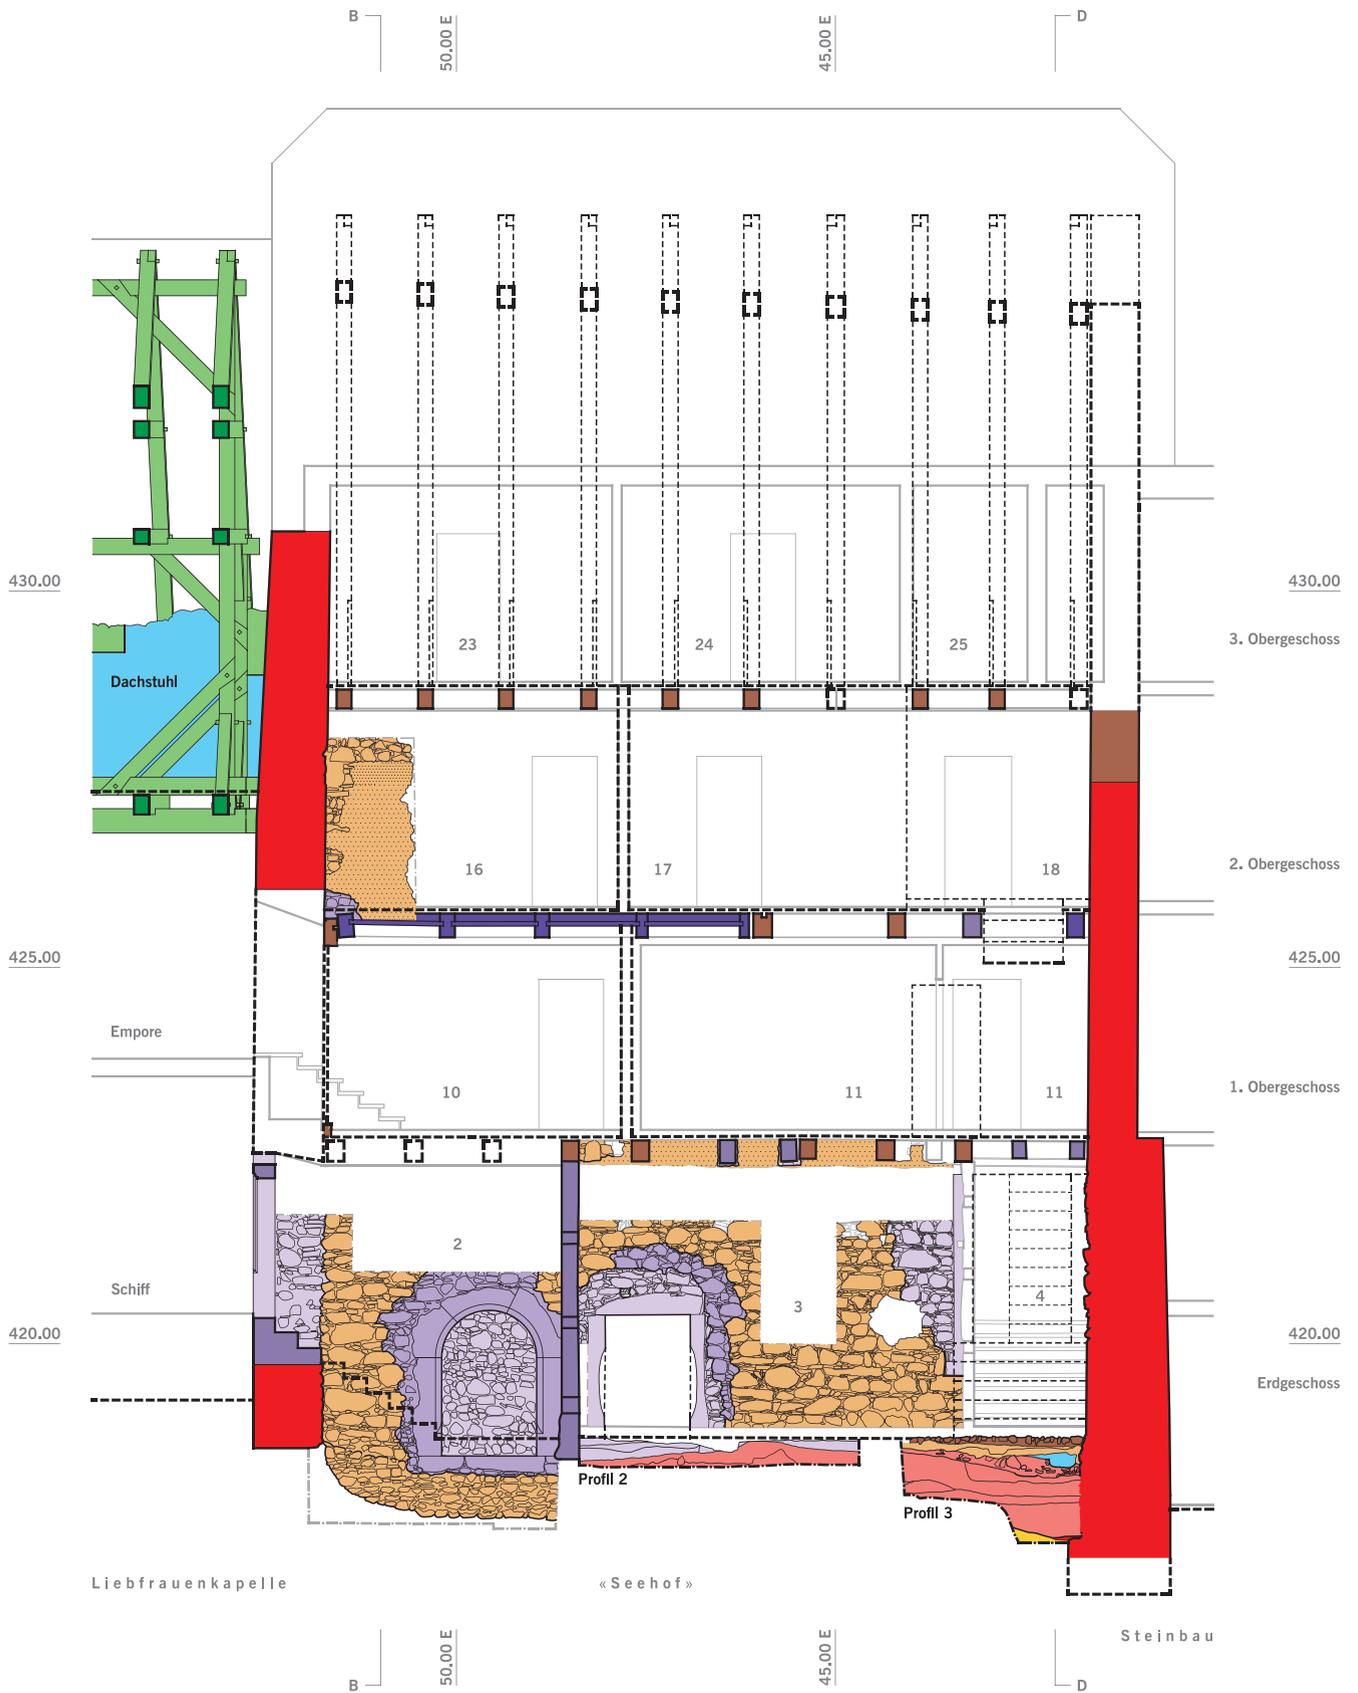
Abb. 147: Unteraltstadt 38, Umbau 2 (Phase XII), Schnitt E–E, Blick nach Süden, M. 1:100. Steingerechte Ansicht der Binnenwandnordseite.

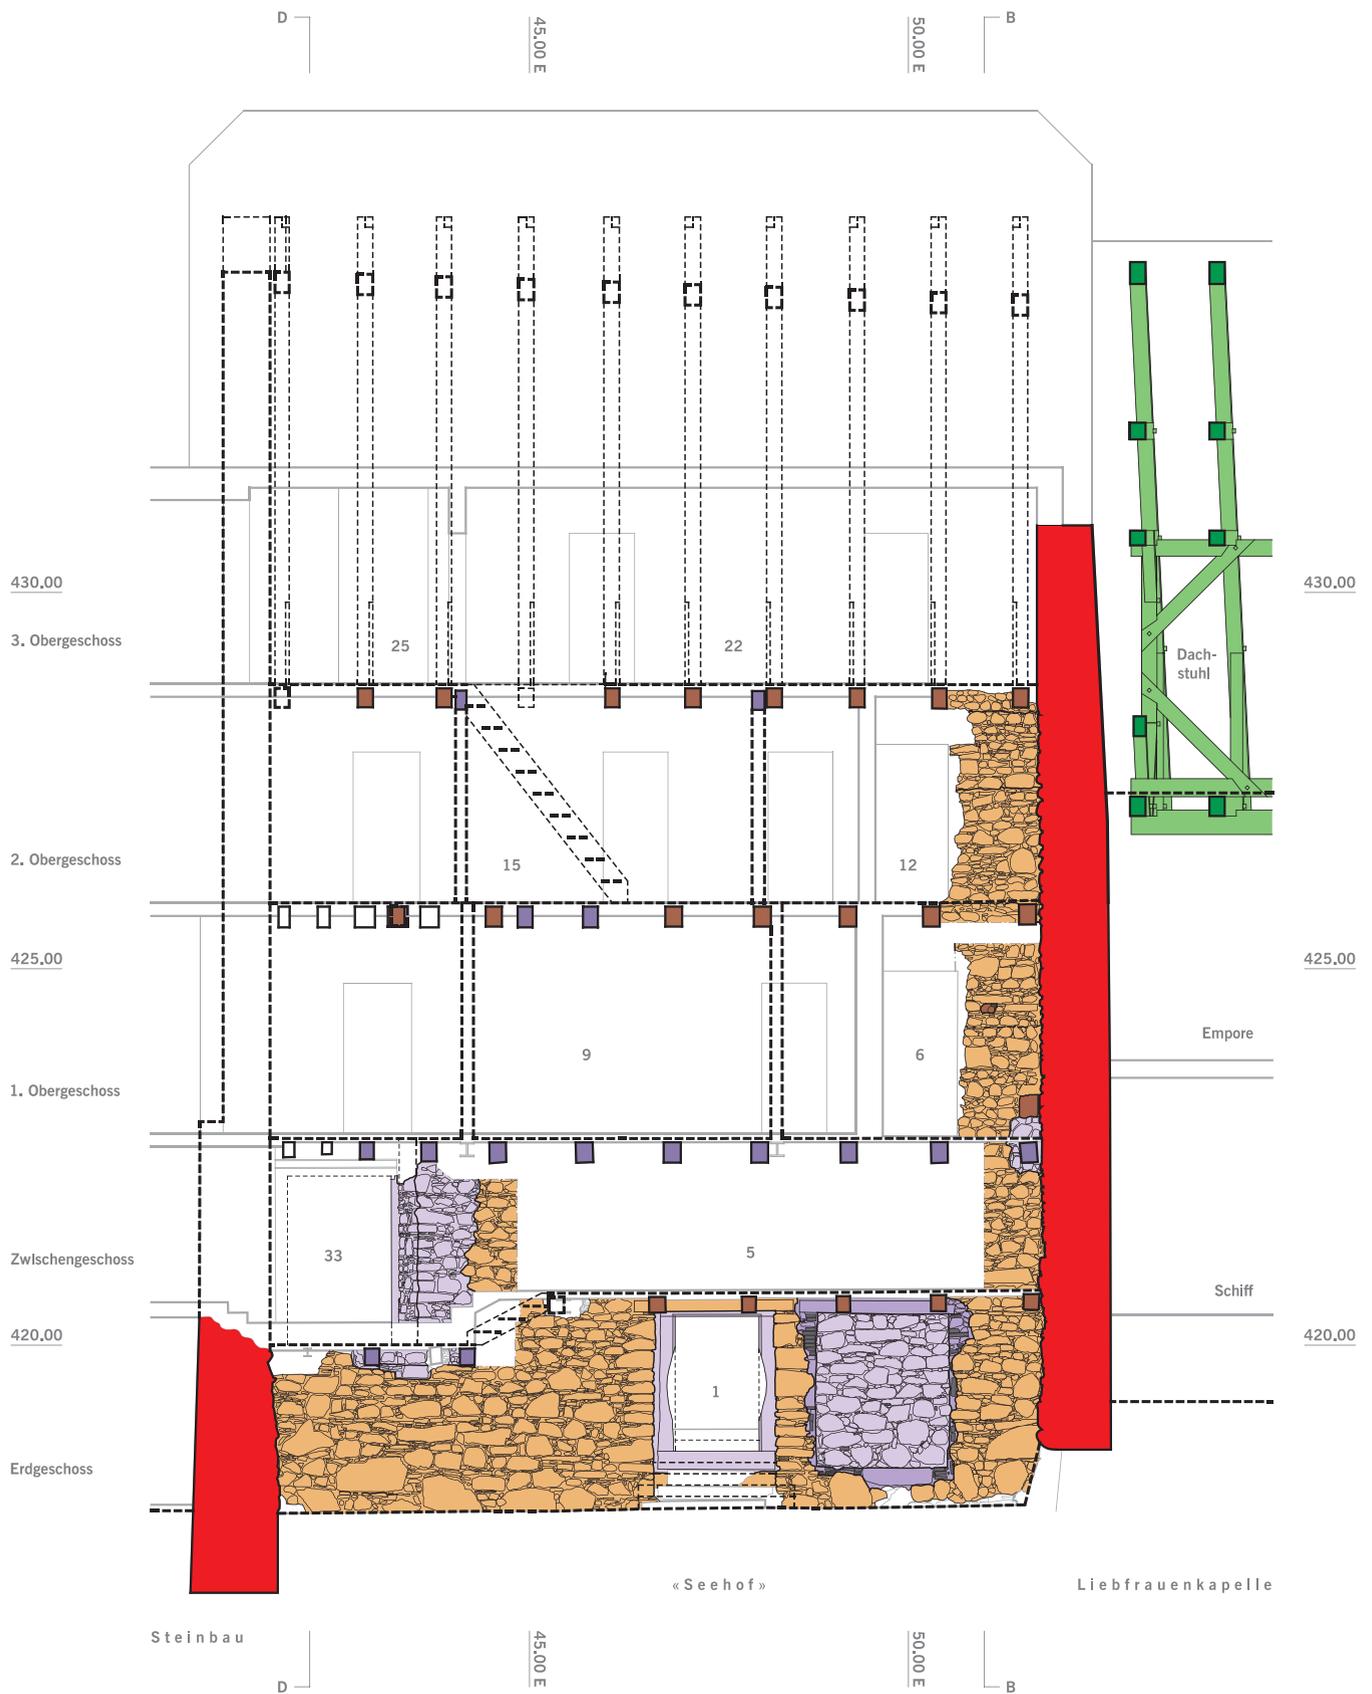
Abb. 148: Unteraltstadt 38, Umbau 2 (Phase XII), Schnitt F–F, Blick nach Norden, M. 1:100. Steingerechte Ansicht der Binnenwandsüdseite.

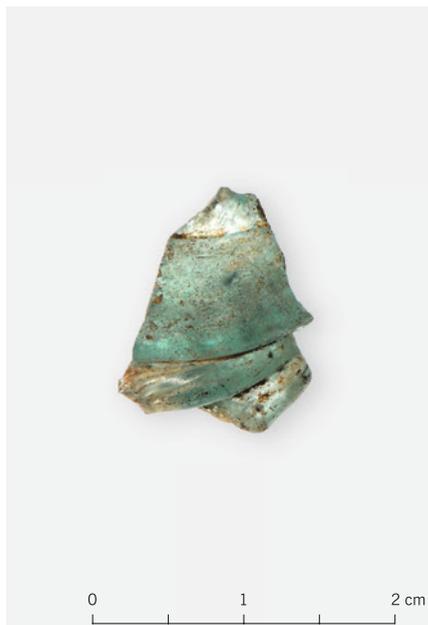
Abb. 153: Unteraltstadt 38. Mündung und Henkelansatz eines römischen Glasgefässes (Kat. 6) aus einer Planierschicht des frühen 13. Jahrhunderts. M. 2:1.

satz eines römischen Salbgefässes oder eines vierkantigen Kruges aus dem 3. oder frühen 4. Jahrhundert (Abb. 153).³⁶ Römische Funde in umgelagerten mittelalterlichen Schichten sind im Gebiet der Altstadt nicht ungewöhnlich und verweisen auf einen römischen Gutshof in der näheren Umgebung.³⁷

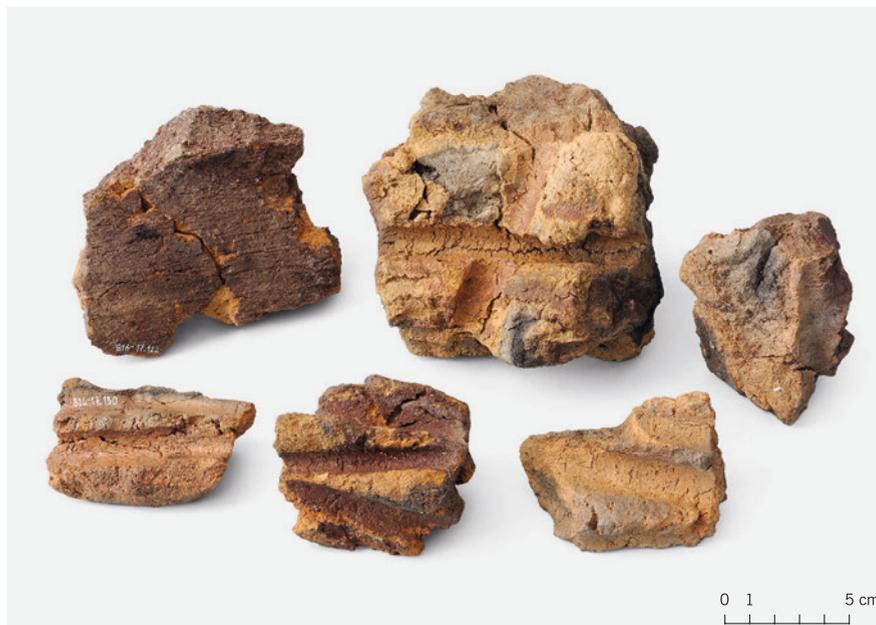
Abb. 154: Unteraltstadt 38. Brandgerötete Lehmbröckchen aus der Brandschuttschicht Pos. 705. Kat. 15 und 16. M. 1:3.

laufen. Die Aussenseite der meisten Lehmbröckchen ist glatt abgestrichen, einige zeigen die faserige Struktur von Holz. Die Stücke passen zu einem Wandaufbau mit Holzständern und einer Ausfachung mit lehmbestrichenem Flechtwerk.

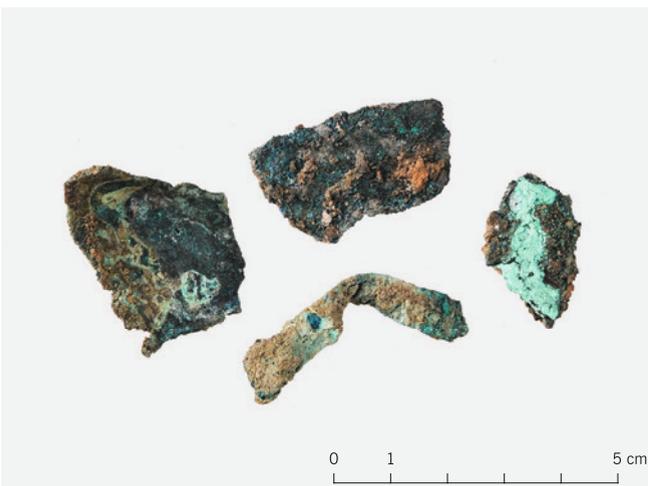
Abb. 158: Unteraltstadt 38. Korrodiertes Bronzeblech aus der Brandschuttschicht Pos. 705.

Neben den Eisenfunden gehören zwölf ebenfalls stark korrodierte, kupferhaltige Blechstücke – womöglich Reste eines Kupferkessel o.ä. – zum Fundkomplex. Diese wurden geröntgt, aber da ohne weitere funktionale Erkenntnis nicht restauriert (Abb. 158).

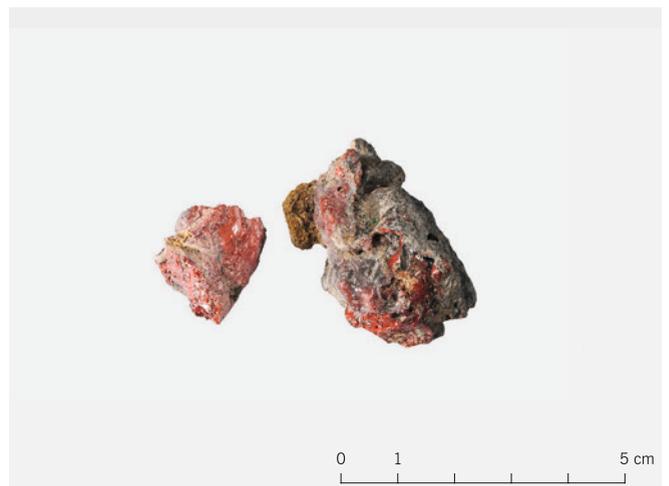
Abb. 159: Unteraltstadt 38. Glasfluss oder Bronze-gießereiabfälle(?) Kat. 60 und 17.

Ein Stück «Glasfluss» (Kat. 17) mit dunkel gefärbter Oberfläche zeigt an den Bruchstellen eine siegellackrote Farbigekeit. Aus demselben Material besteht auch ein Glasstück (Kat. 60) aus den jüngeren Planierschichten (Abb. 159). Ein Stück grün korrodierte Metallschlacke aus dem Fernheizungsgraben neben dem «Seehof» (Fnr. 235–9.196)⁵⁵ weist ebenfalls rote Verglasungen auf (Abb. 160). Wahrscheinlich handelt es sich bei den Stücken um Abfälle vom Buntmetallguss. Lehmziegel können vollständig verglasten und so das Aussehen einer verglasten Schlacke annehmen.⁵⁶ Schlackestücke mit Kupfersalzanlagerungen und roten Verglasungen sind am Fundort Zug, Casino, mit Tiegeln vergesellschaftet und werden als Abfälle einer Bronzeziesserei (16./17. Jahrhundert) interpretiert.⁵⁷ Mit dem neuen Fund ist womöglich ein Hinweis auf hochmittelalterliche Buntmetallverarbeitung in der Stadt Zug gegeben.

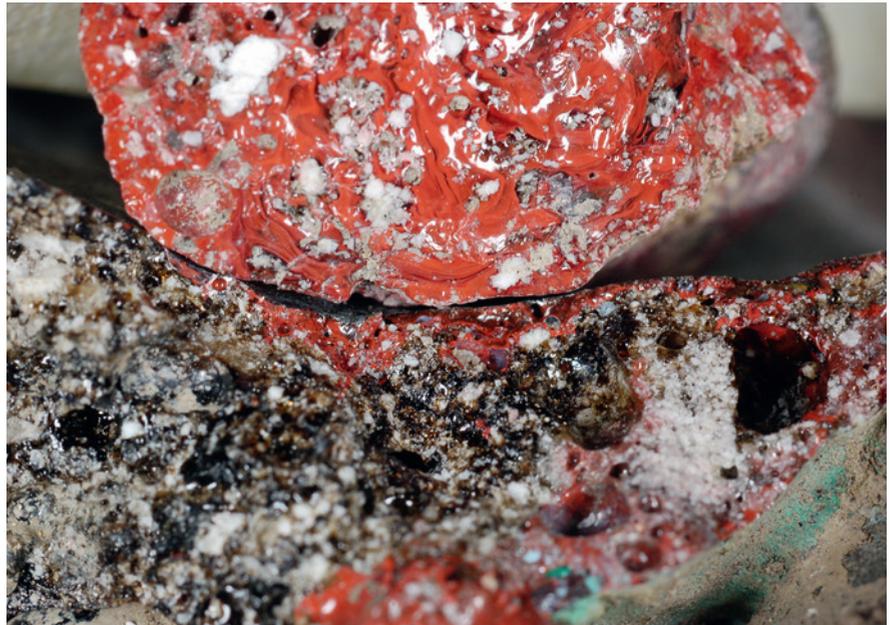
Abb. 160: Die Glasschlacke von der Unteraltstadt 38 (Kat. 60) im Farbvergleich mit einer verglasten Schlacke aus dem Fernheizungsgraben (Fnr. 235–9.196). Stark vergrösserte Aufnahme.

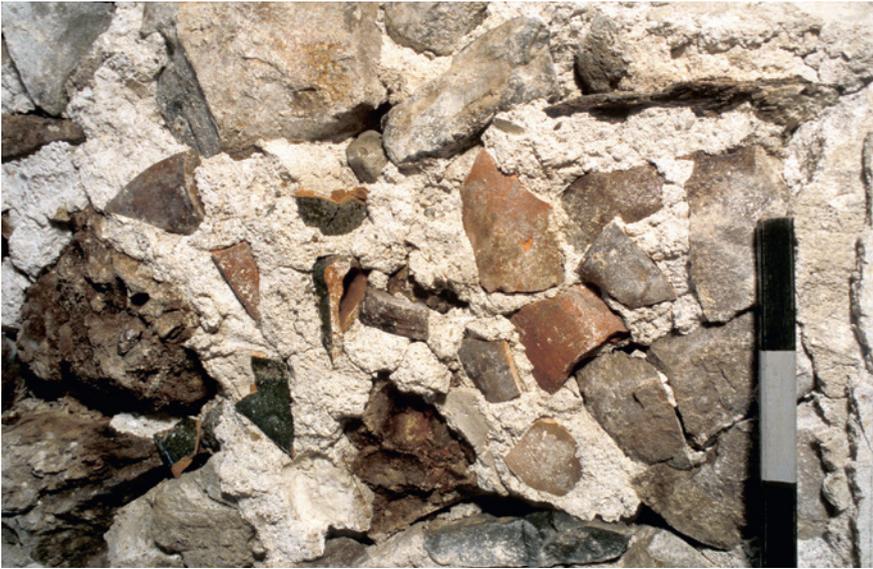
Abb. 161: Unteraltstadt 38. Zwischengeschoss, Raum 33, Westwand, Blick nach Westen. Mauer des Steinbaus (Phase II) nach Abtrag der dem «Seehof» zugewiesenen Verputzschicht (Phase X). Mit den eingemörtelten Keramikscherben (FK 12) sowie Ziegelfragmenten und kleinen Steinen wurde das brandgeschädigte Mauerwerk des Steinbaus für den Auftrag der Verputzschicht (Phase X) ausgebetet.

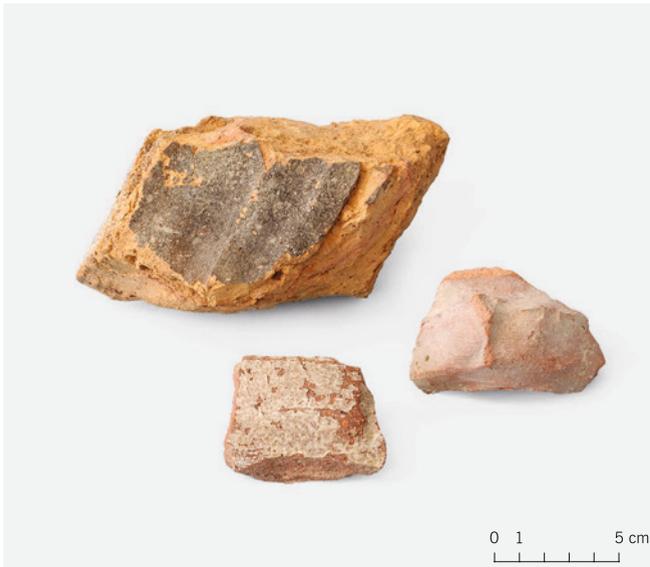
Abb. 162: Unteraltstadt 38. Baukeramikfragmente aus der Planierschicht Pos. 699 (Phase X).

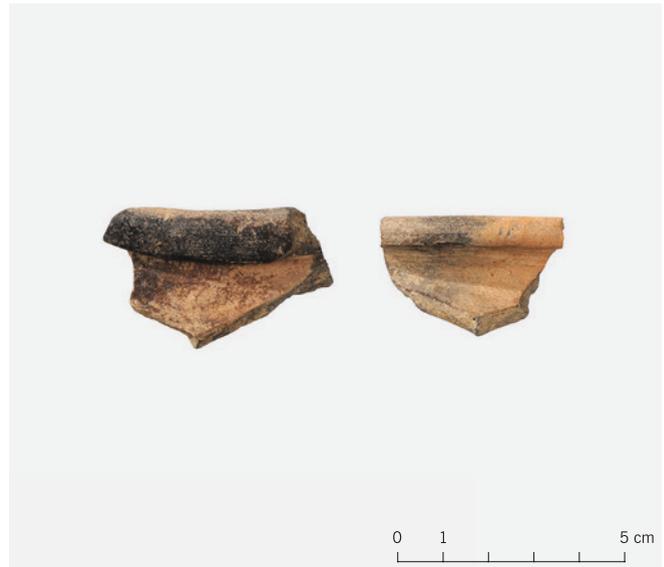
Abb. 163: Unteraltstadt 38. Randscherben des 12. oder frühen 13. Jahrhunderts. Kat. 36 und 37.

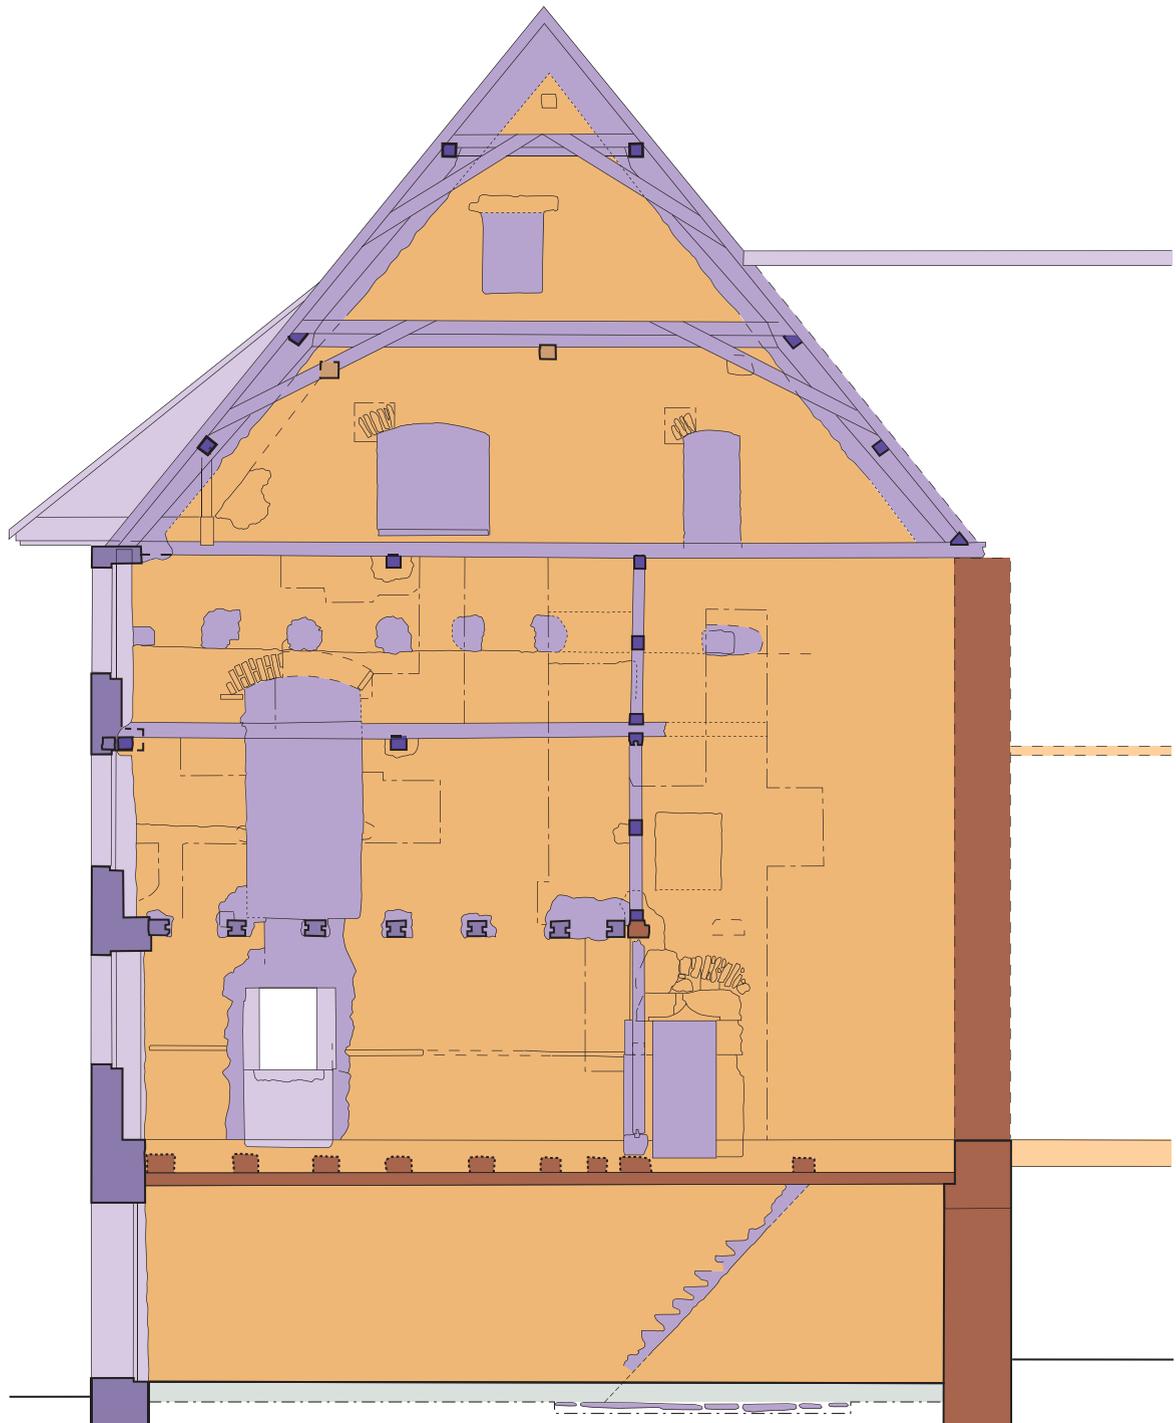
Abb. 3: Zug, Zeughausgasse 21. Bauphasenplan, Nordwand, M. 1:100.

Das heutige Haus geht in seinem Volumen auf einen Neubau im Jahr 1526 zurück (Bauphase II, Abb. 3). Das stattliche Haus wurde in der 1478 begonnenen Stadterweiterung von Zug errichtet. Zur Bauzeit des Gebäudes stand die Befestigung der Stadterweiterung mit dem Kapuzinerturm kurz vor der Vollendung. Beim ursprünglichen Haus Zeughausgasse 21 handelte es sich um ein aus Bruchsandsteinen gemauertes, dreigeschossiges Gebäude, dessen erstes Obergeschoss eine getäferte Stube und dessen zweites Obergeschoss einen 3,6 m hohen Saal enthielt. Das Dach war ein zweigeschossiges Rafendach, dessen Pfetten in den Giebeln eingemauert waren. Erhalten sind von diesem ursprünglichen Bau nur noch die Nordfassade mit Bossenquadern, der östliche Teil der Südfassade und der südliche Teil der Ostfassade. Vermutlich wurde ein nördlich angrenzender Bohlenständerbau zur gleichen Zeit und vom gleichen Bauherrn errichtet, denn eine Tür im ersten Obergeschoss verband die beiden Bauten.

Ab 1774 erhielt das Haus Zeughausgasse 21 durch mehrere Umbauten das heutige äussere Erscheinungsbild (Bauphase V, Abb. 3). Der ostseitige Anbau wurde um ein drittes Stockwerk erhöht. Die dendrochronologische Untersuchung ergab für diese Bauarbeiten Fälldaten vom Sommer 1773 bis zum Herbst/Winter 1774. Die Balken für die Decke zwischen erstem und zweitem Obergeschoss wurden im Sommer 1782 gefällt.¹³ Zur gleichen Zeit dürfte die gesamte Westfassade des Hauses neu errichtet worden sein, zu der die spätbarocken Fenster mit Segmentbogen und das Rokokoportal im Erdgeschoss mit dem Allianzwappen der Familie Blunsch-Landtwing gehören, welches auf die damaligen Besitzer des Gebäudes verweist (Abb. 5).¹⁴

Nach dem Tod seines Vaters 1781 brachte Johann Michael Aloys Blunski das Geschäft zu grosser Blüte. Er baute das Haus um und schmückte das Barockportal des Hauses mit seinem Wappen und dem Wappen seiner zweiten Frau Josepha Landtwing (Bauphase V, Abb. 3 und 5).²⁷ Er brachte imposante Werke heraus, unter anderem die sechs Ergänzungsbände zum zwanzigbändigen «Supplement zu dem allgemein helvetisch-eidgenössischen oder schweizerischen Lexikon» von Hans Jakob Leu, dem damals bekanntesten Nachschlagewerk in der Schweiz. Ausserdem druckte Johann Michael Aloys Blunski das erste «Zuger Neujahrsblatt» unter dem Titel «Versuch der zugerischen Jugend die Thaten ihrer allgemeinen und besondern Vorväter aus dem alten und mitlern Zeitalter einiger Maßen bekannt zu machen. Ihr zum Neujahrs-geschenk gewiedmet 1785 und 1786. Erstes und zweytes Stück. Mit Erlaubnis der Obern. Zug, im Verlag und gedruckt bey Joh. Michael Aloys Blunski.» (Abb. 8).²⁸
