# Kantonsstrasse 368

Neubau Stützkonstruktion Burgrank

Bauwerk 1703-0003

Technischer Bericht

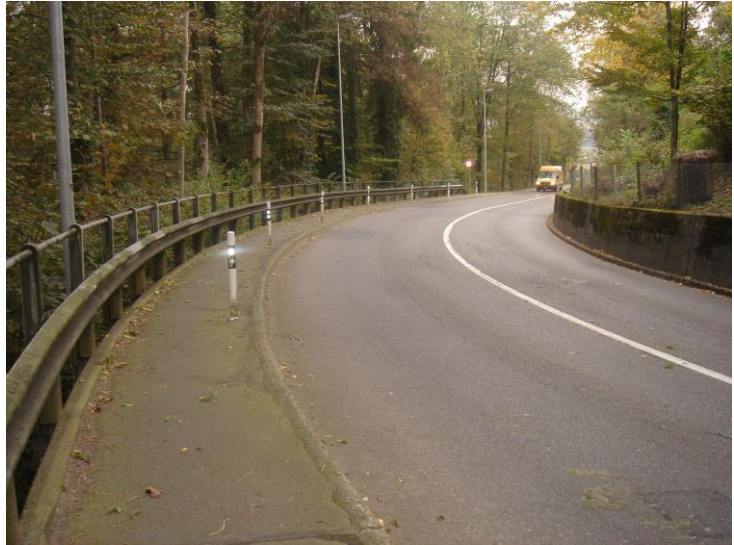
*Blick Richtung Sins*

Die gesamte Konstruktion weist erhebliche Schädigungen auf. Zusätzlich sind über das ganze Bauwerk gesehen konstruktive und grosse statische Defizite vorhanden. Die erforderlichen Sicherheiten der statischen Nachrechnung für Normstrassenlasten sind heute nicht gewährleistet.

Die Schäden konzentrieren sich auf die Plattenoberseite, die Unterzüge, den Konsolkopf und Randbord, sowie die Stützen. Durch die Vernässung der Oberfläche und undichten Fugen sind Frostschäden und Chlorideintragungen oberhalb des Grenzwertes bis in Tiefen von ca. 4cm vorhanden.

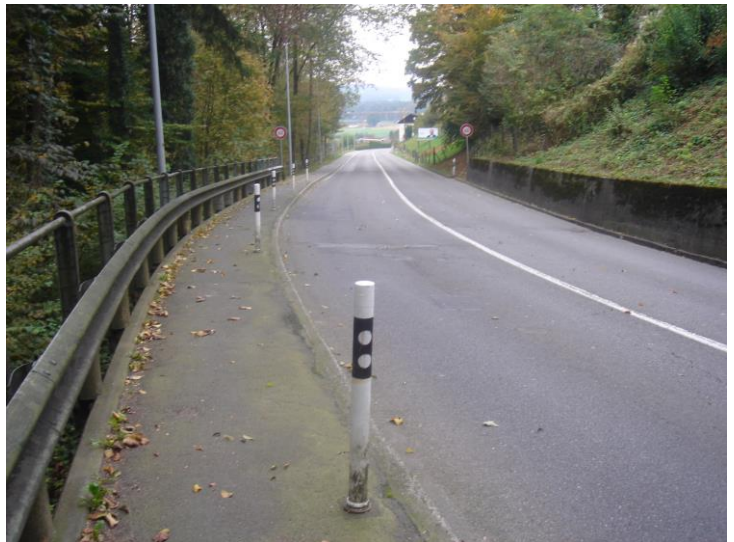
*Blick Richtung Sins*

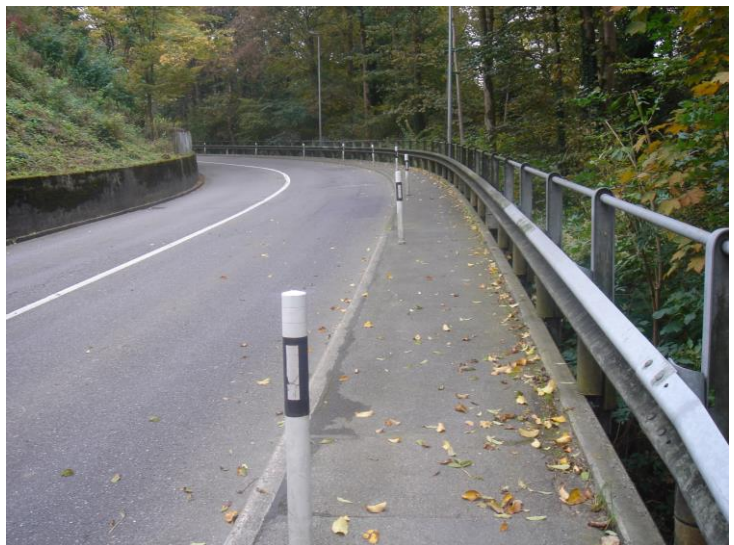
*Blick Richtung Hünenberg*

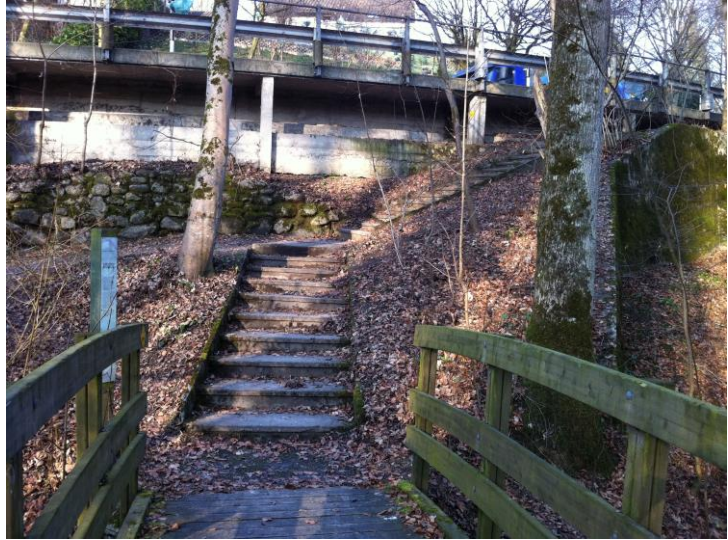
*Untersicht Seite Hünenberg*

Die 80m lange und 1.7m breite Stützkonstruktion Burgrank mit Baujahr ca. 1966 besteht aus Platten mit Unterzügen, welche lokal auf Stützen und über die ganze Länge einseitig auf einer Stützmauer gelagert sind. Der Stützenabstand beträgt ca. 5m.

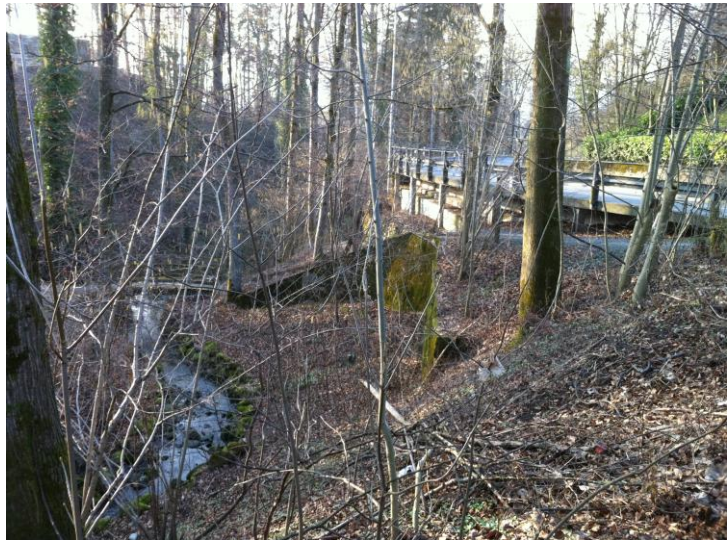
*Seite Hünenberg*

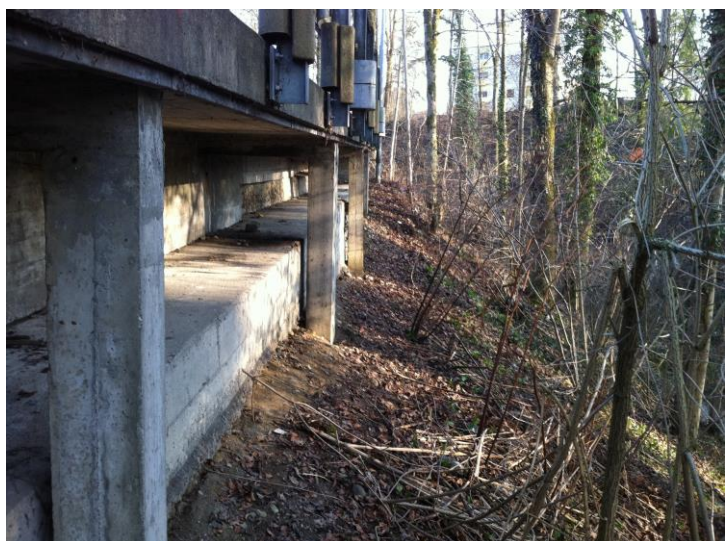
*Untersicht Seite Sins*
