Richtprojekt zum Bebauungsplan

Ausbildungszentrum Gut Aabach in Risch
Novartis Pharma AG

Erhaltung und Weiterentwicklung
eines gewachsenen landschaftlichen Ensembles
am Zugersee

Mai 2011

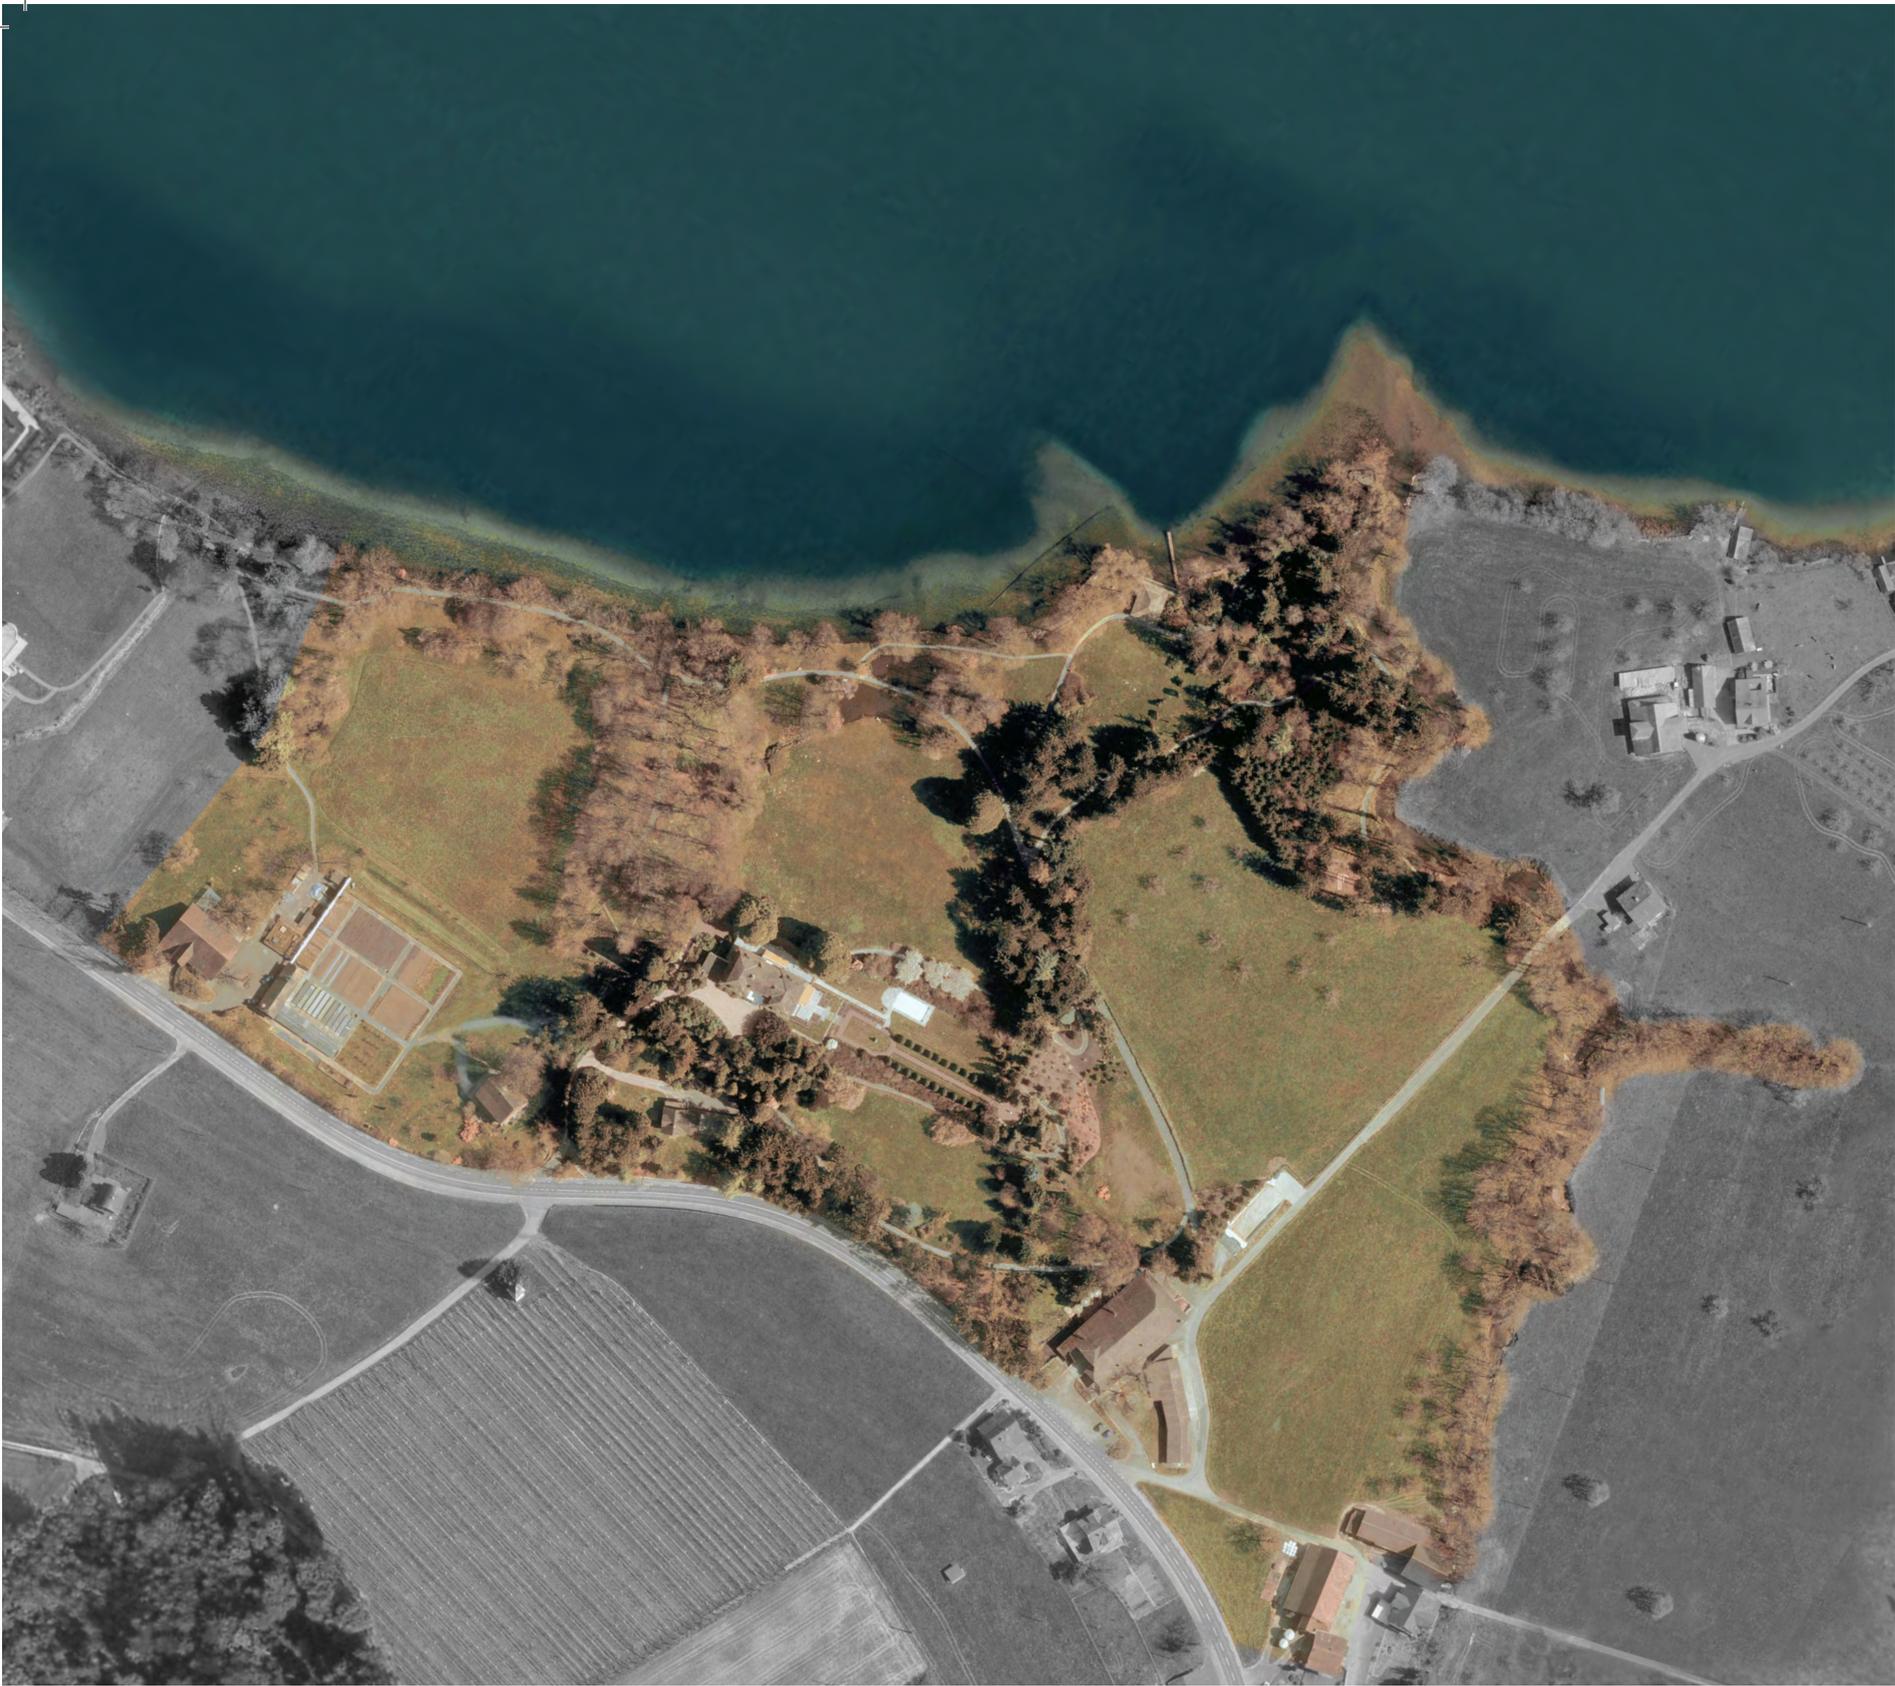
Heutige Situation:
Das parkartige
Ensemble Gut Aabach:
Uferlandschaft,
historisch gewachsene
Baumreihen und
Baumgruppen, die
Landschaftskammern
bilden. Am rechten
Bildrand der frei
mäandrierende
Aabach und die
Wiesenfläche mit
der Strasse nach
Böschenrot.

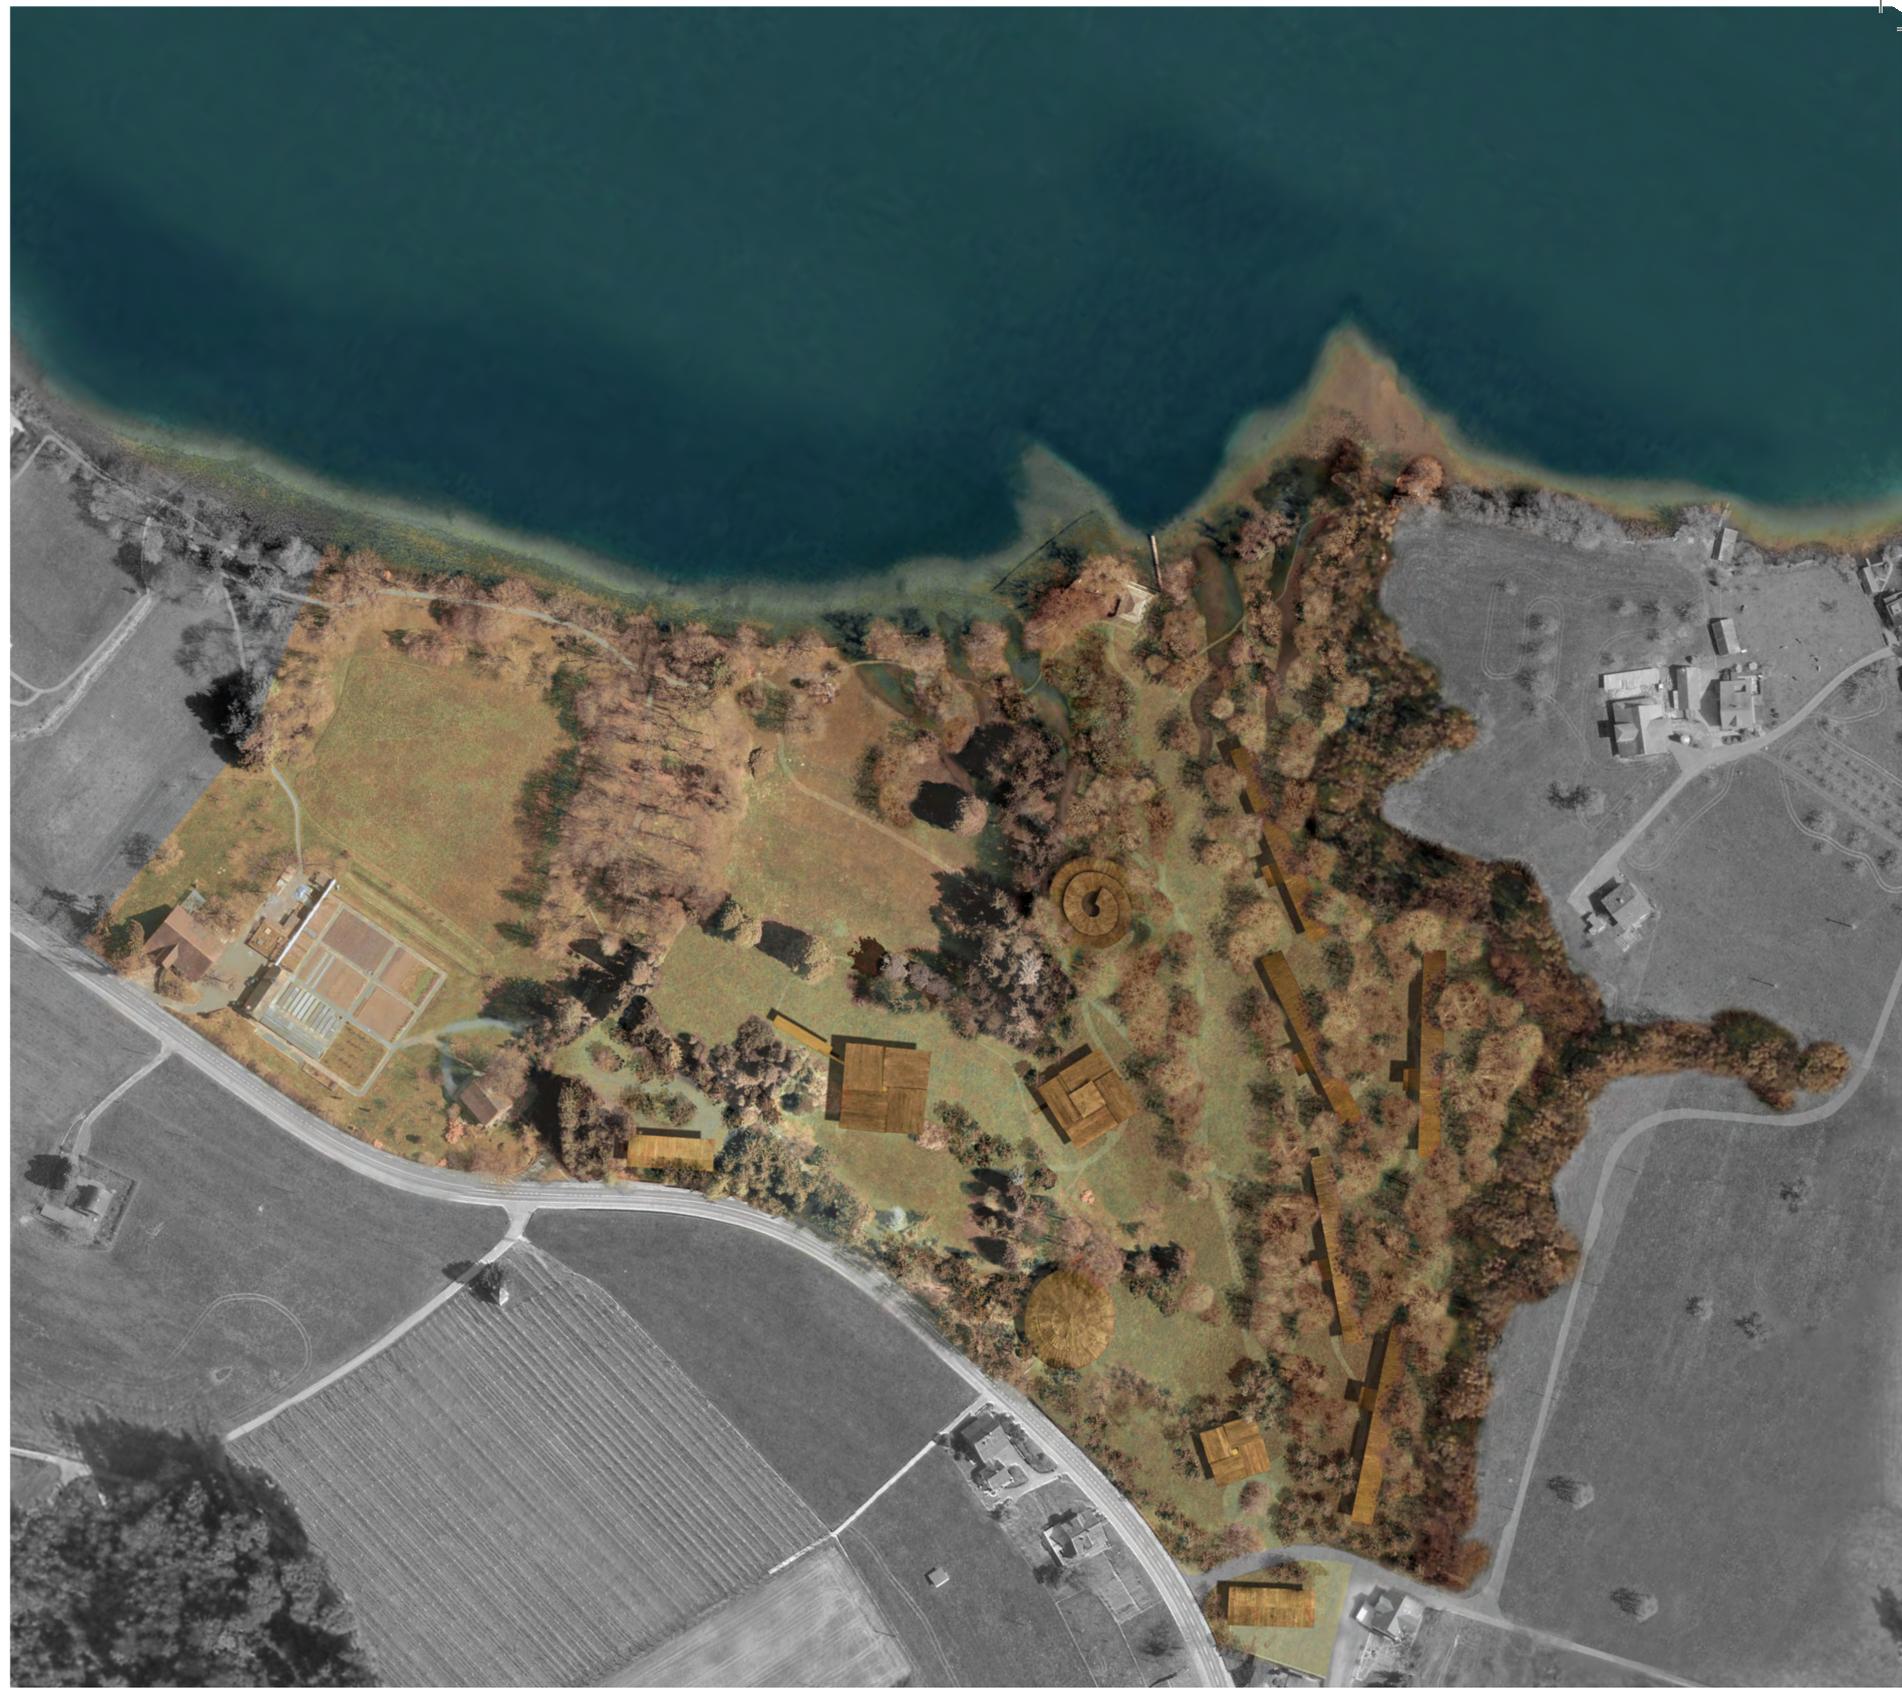
Zukünftige Situation
gemäss Richtprojekt:
Der Park ist erweitert
und erstreckt sich
neu bis zum Aabach.
Die Villa von 1929
samt Gartenanlage im
neofranzösischen Stil
auf der Hügelkuppe
ist verschwunden,
die Strasse nach
Böschenrot ist verlegt.
Die Neubauten des
Ausbildungszentrums
sind in die Landschaft
integriert.

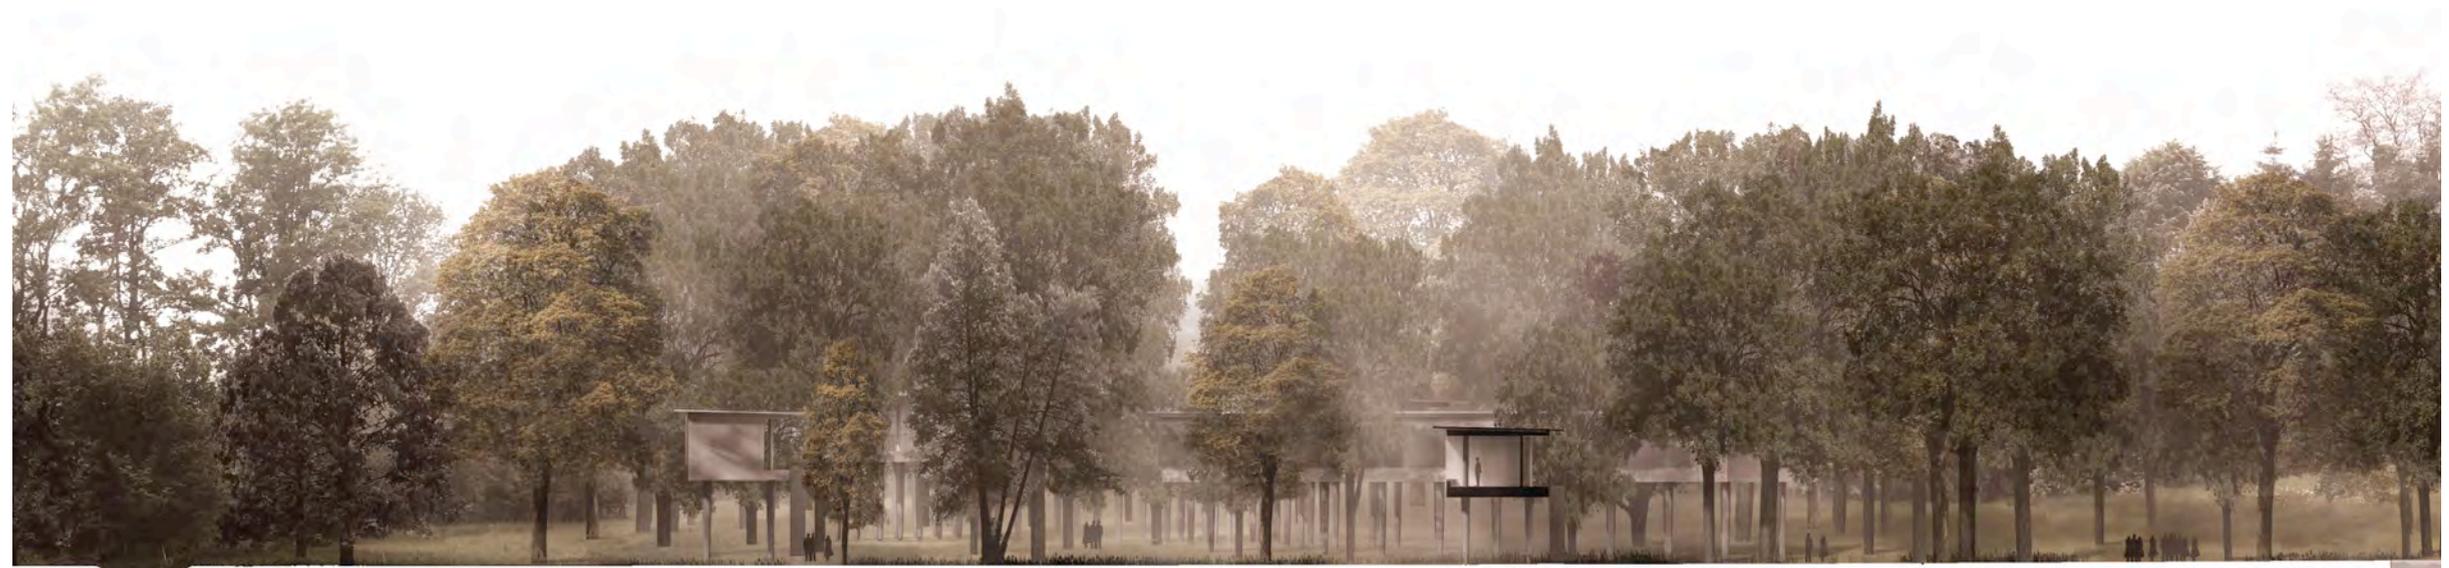
Die neue Auenlandschaft
entlang des Aabaches mit
den Dormitorien, Blick
Richtung Süden.

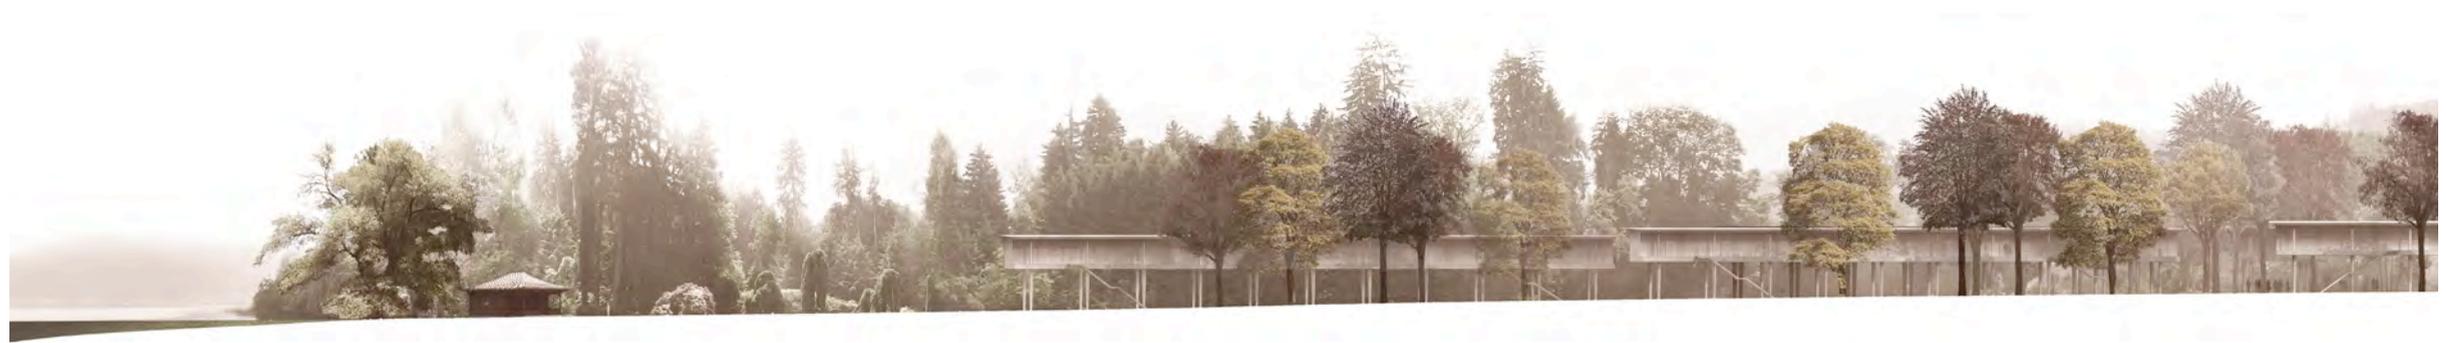
Seeufer mit bestehendem
Badehaus. Die neuen Dormitorien
folgen in freier Anordnung dem
Verlauf des Aabaches.

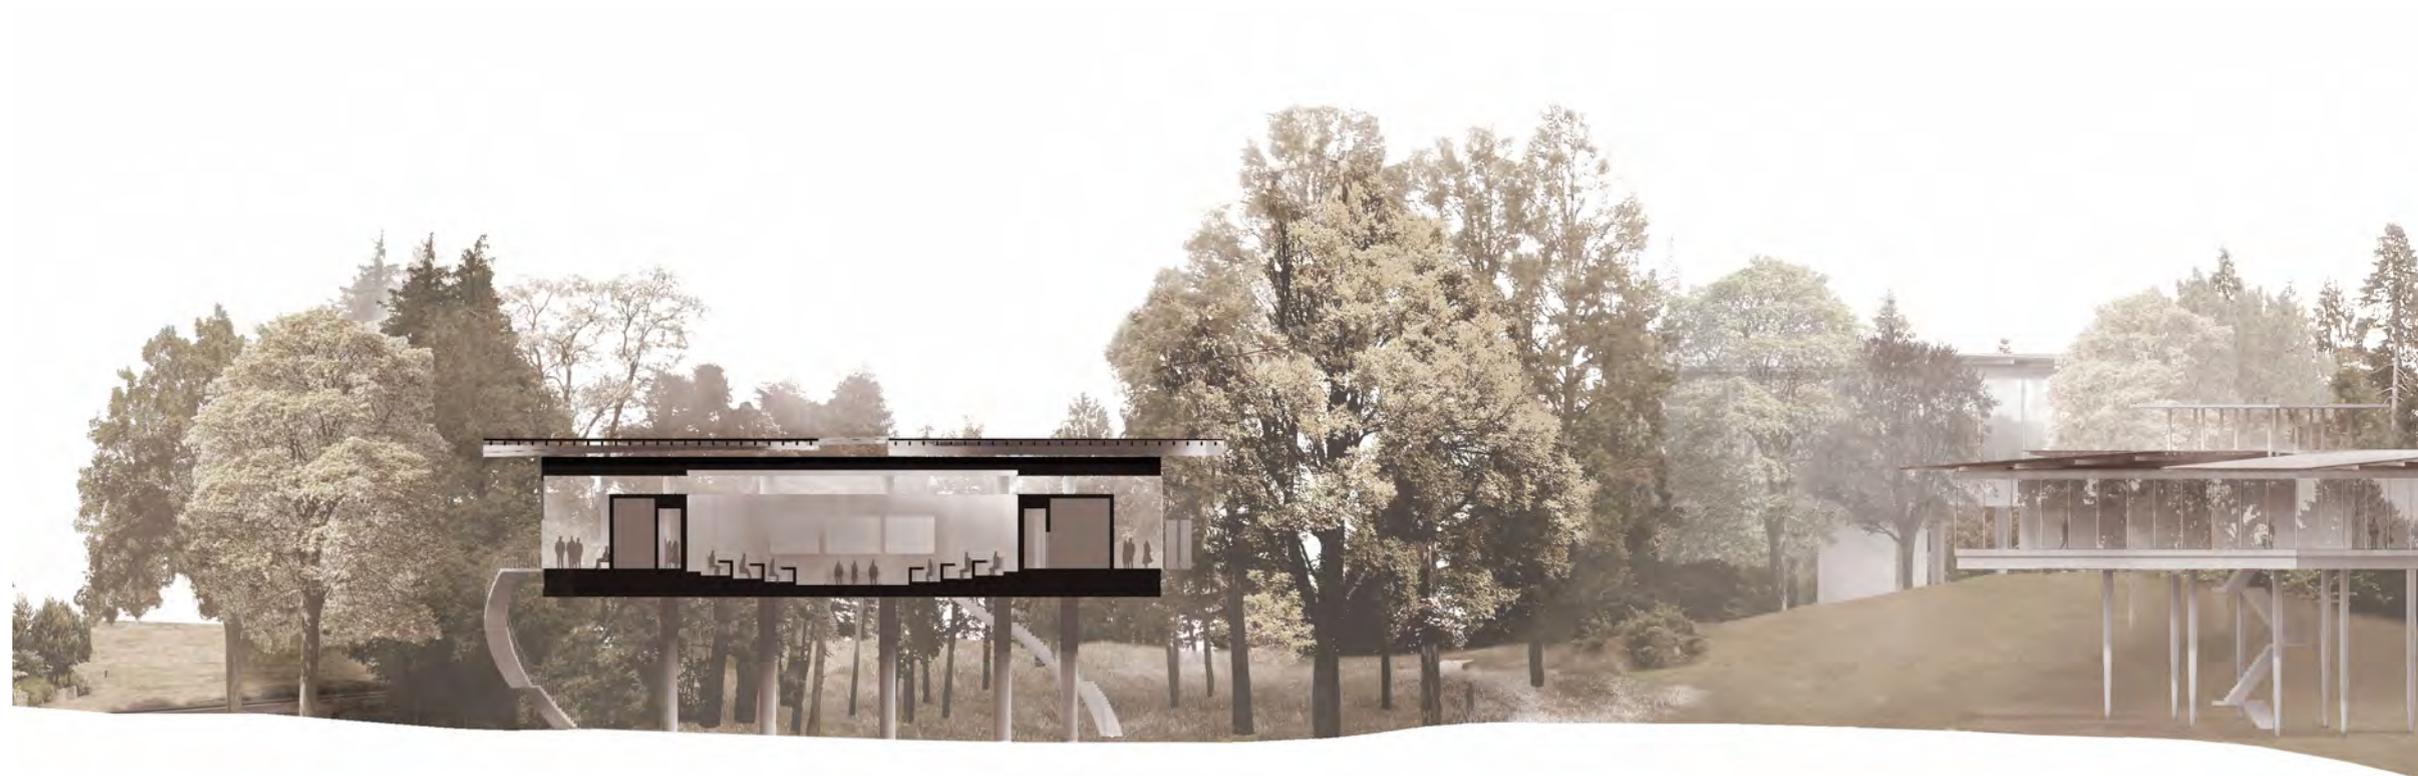
Die neuen Bauten reagieren auf die Topografie und den Baumbestand und finden so ihren Ort: Auditorium, Restaurant und Studiogebäude sind um die auslaufende Moränenrippe gruppiert.

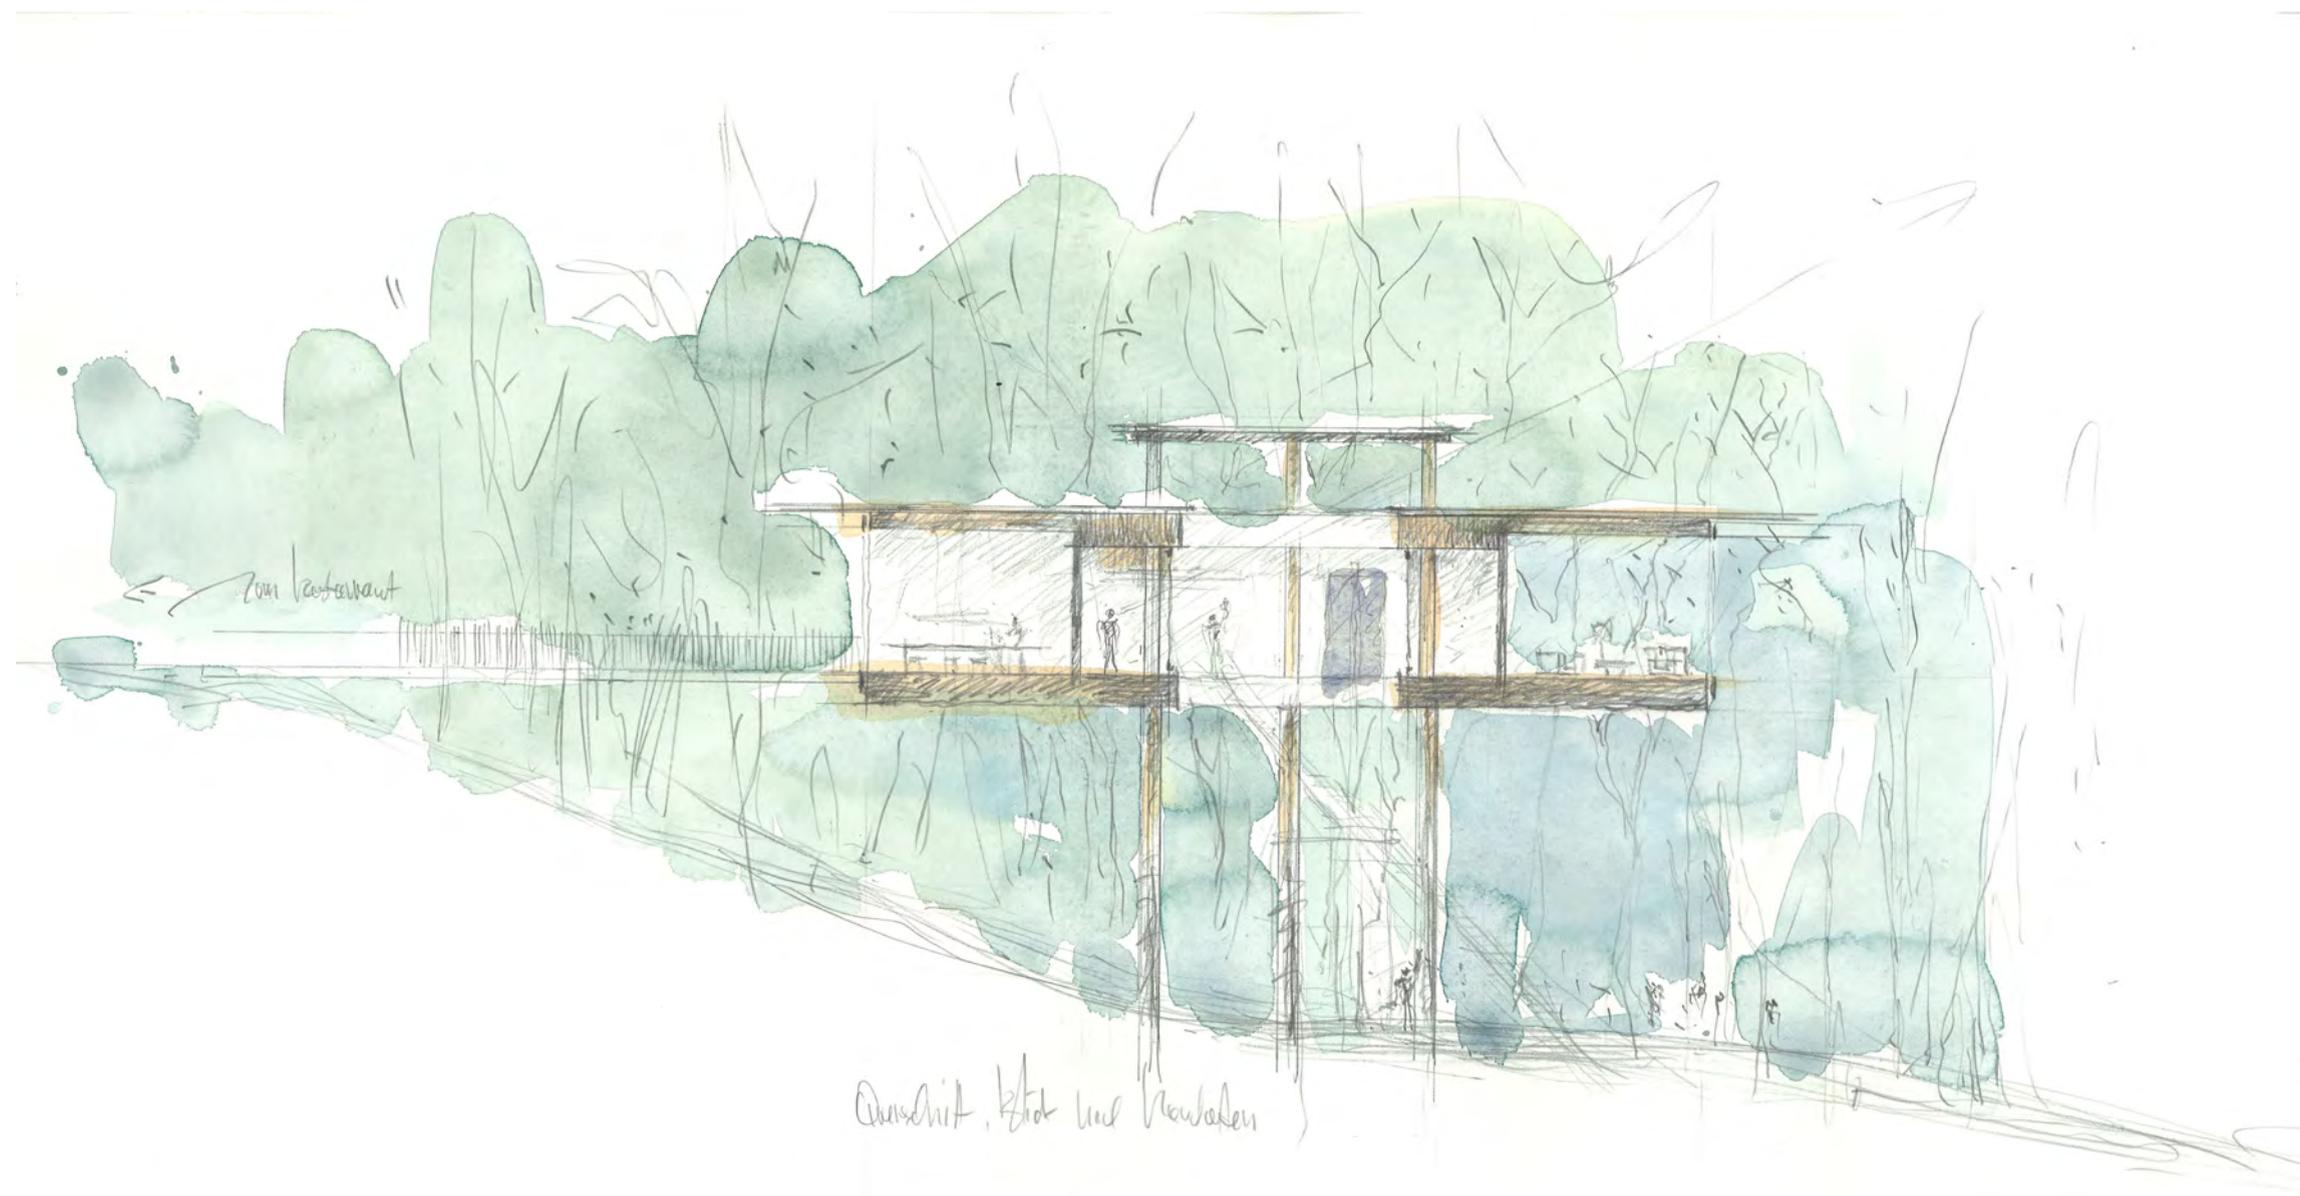
Querschnitt, Plot und Neubaufen

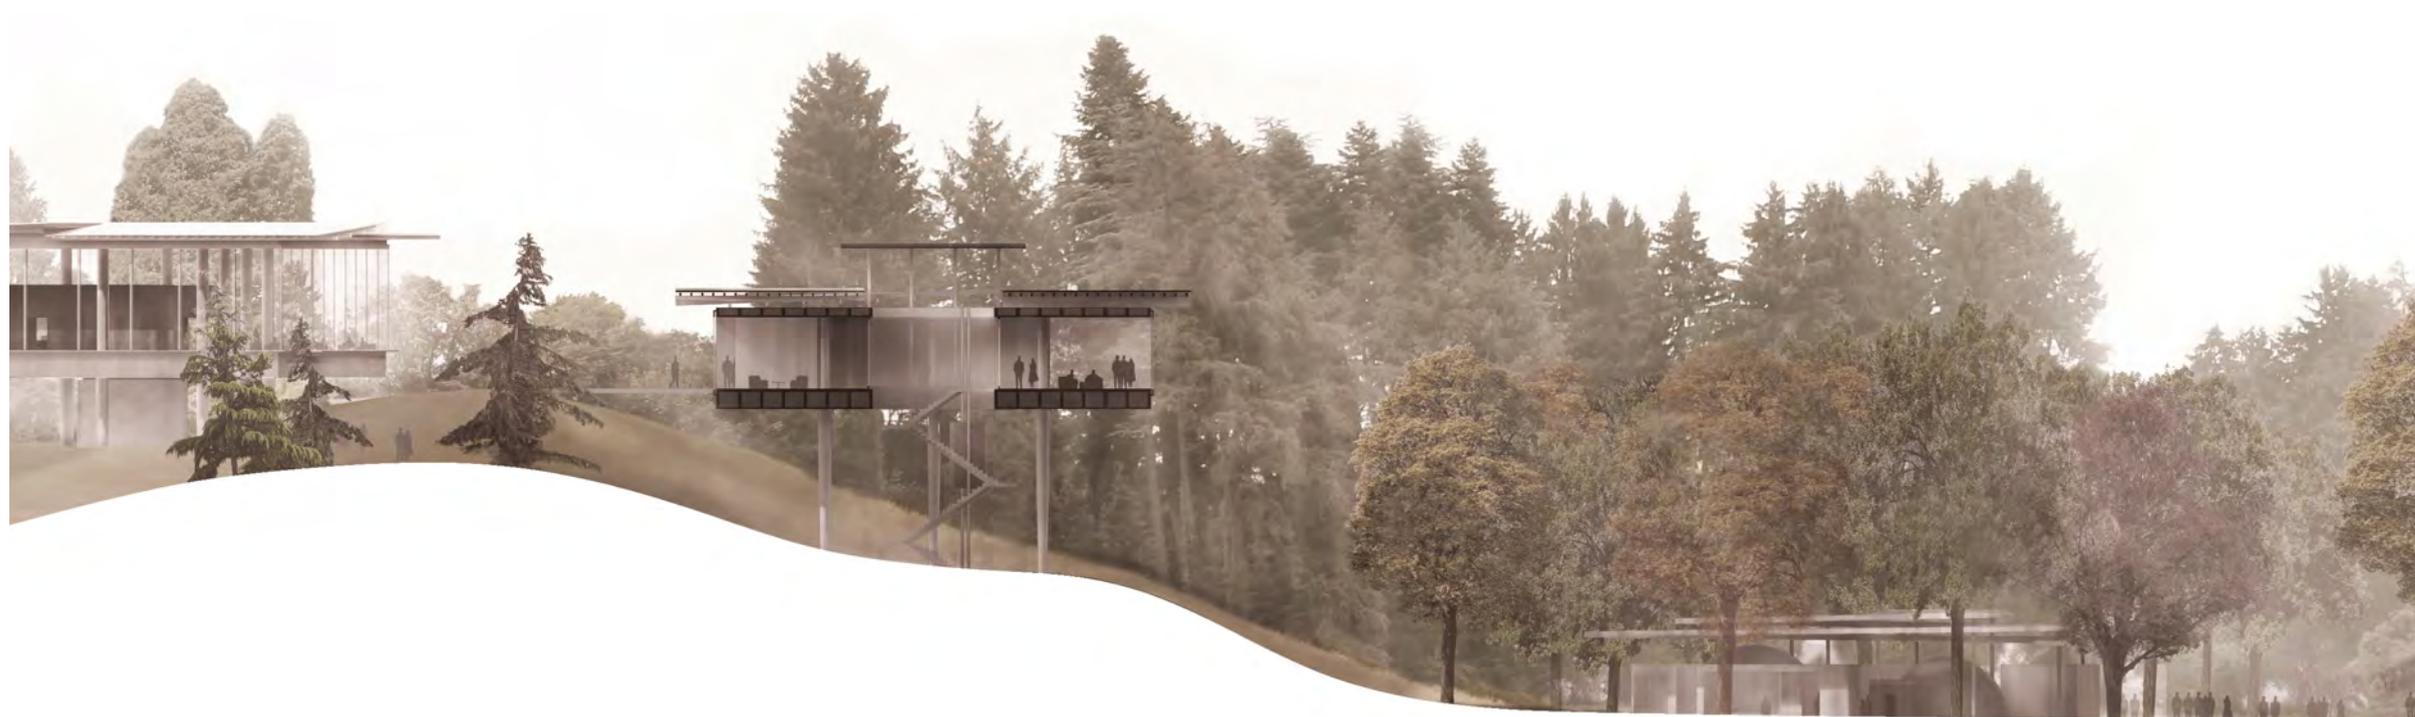
Die neuen Bauten reagieren auf die Topografie und den Baumbestand und finden so ihren Ort: Das Restaurant und das Studiogebäude im Vordergrund flankieren die Moränenrippe; das Gymnasium in den Bäumen sucht den Kontakt zum Boden in der Flussebene.

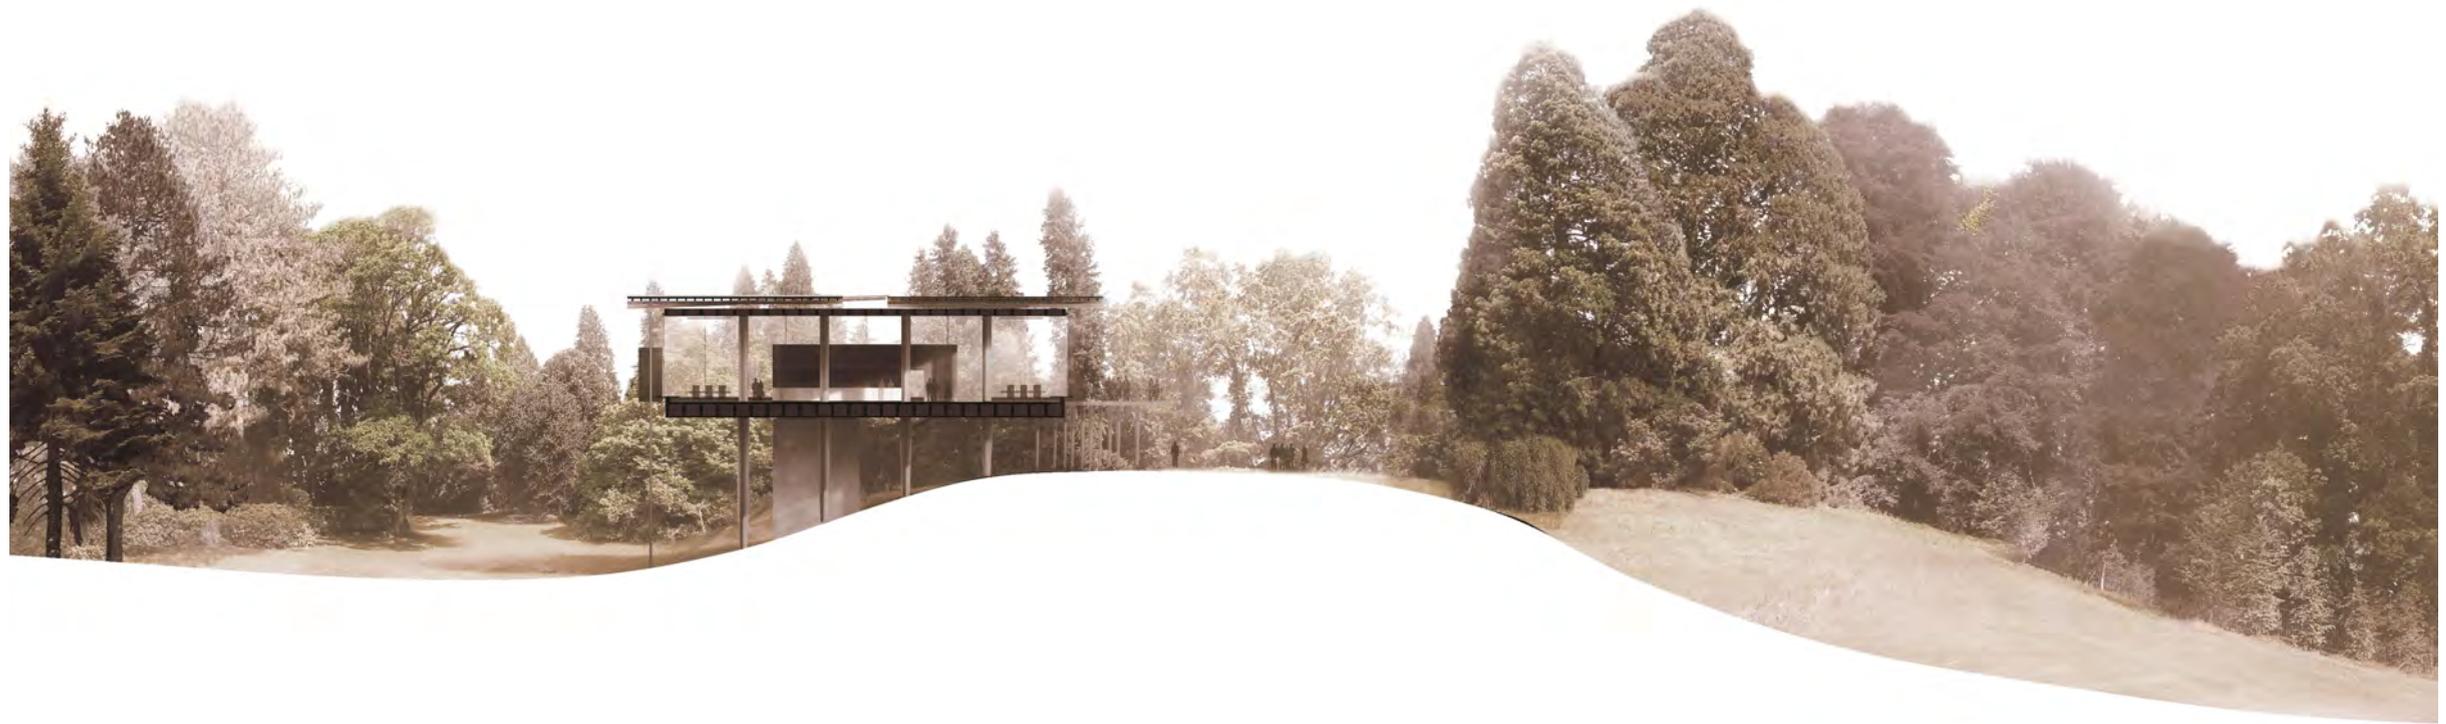
Die Villa von 1929, die heute zuoberst auf der Moränenrippe steht, ist entfernt. Die im Zusammenhang mit dem Bau der Villa abgeflachte Kuppe besitzt wieder ihre ursprüngliche, weich gerundete Form. Das neue Restaurantgebäude zieht sich von der Kuppe zurück.

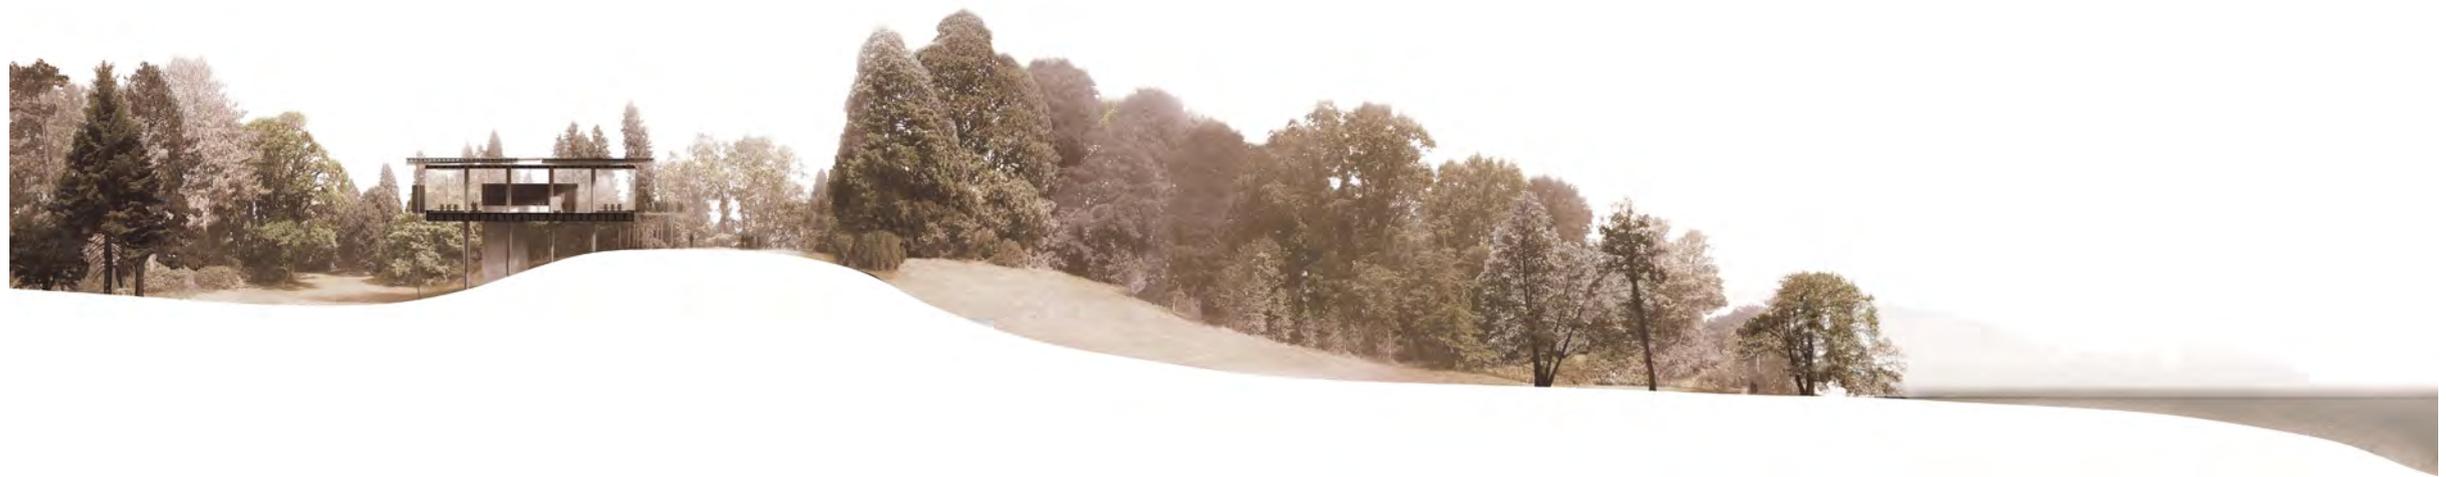
Der grosse topografische Schwung der Uferlandschaft mit dem hinter die rekonstruierte Moränenrippe zurück genommenen Restaurantgebäude.

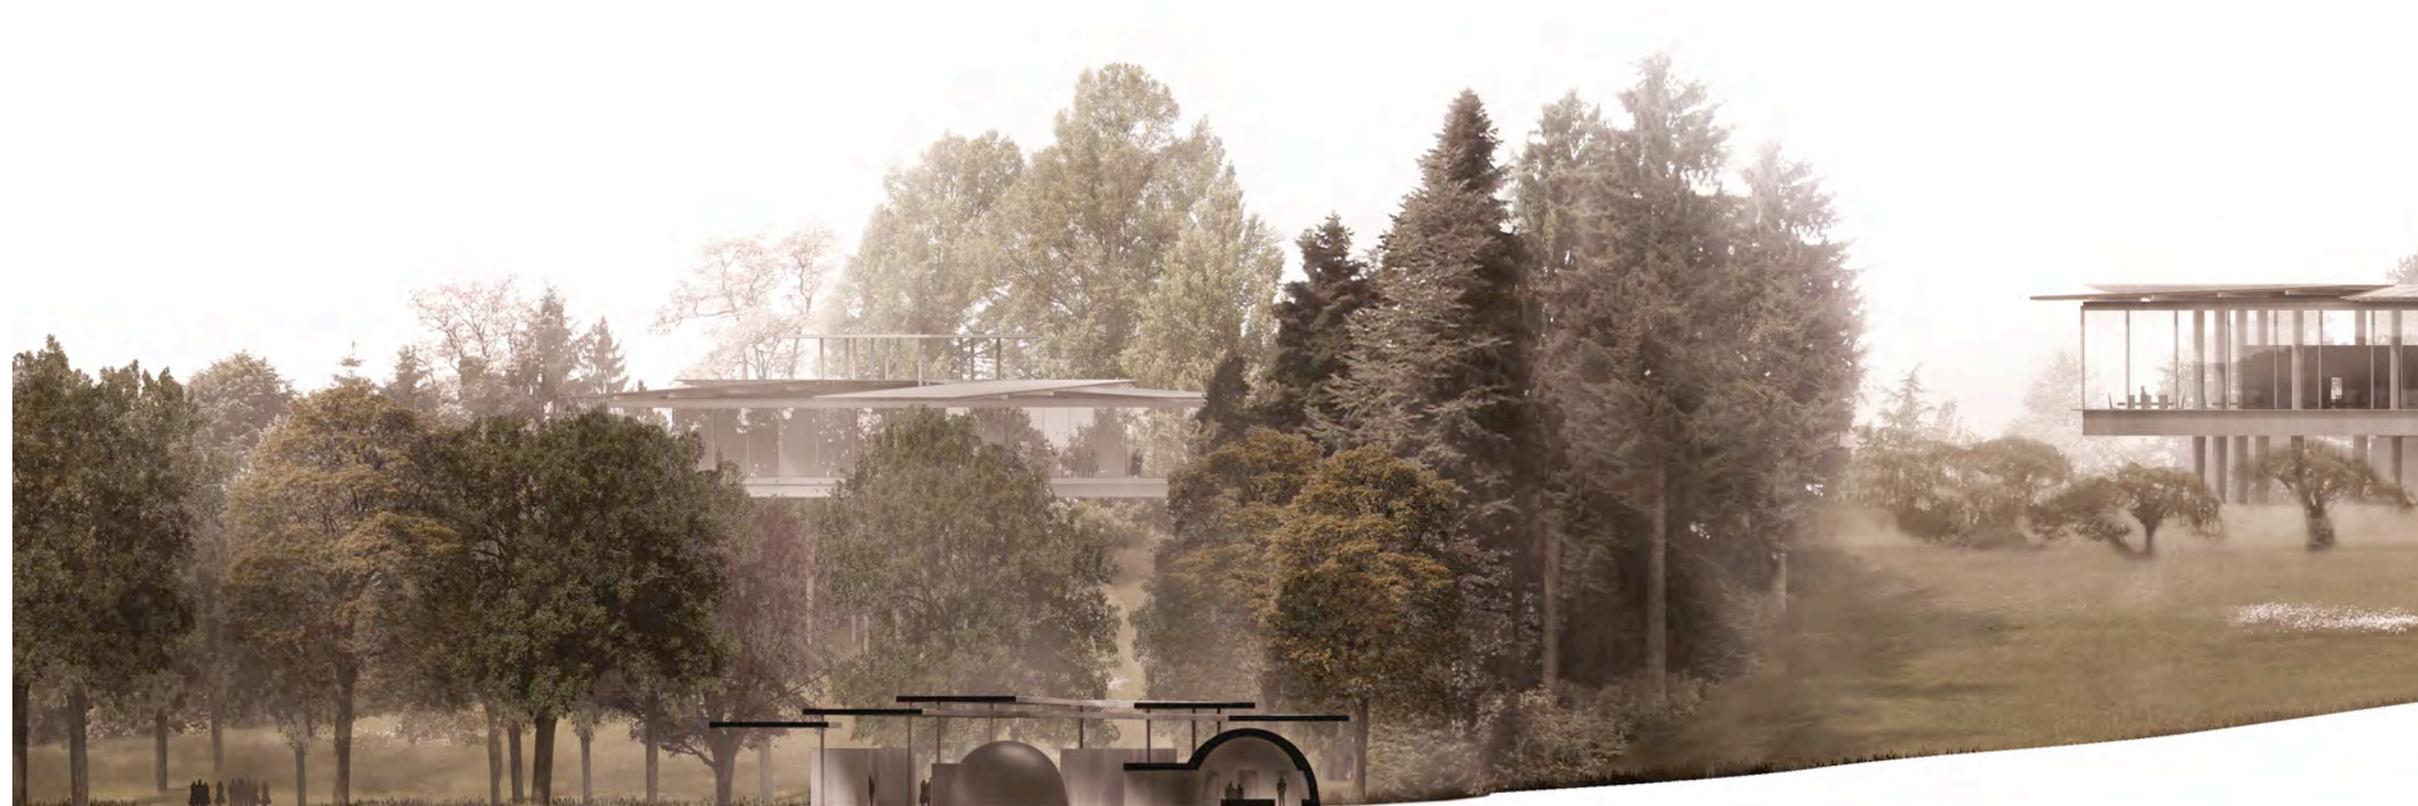
Das Gymnasium, umgeben von Bäumen, sucht die Nähe zum Boden. Unter seinem spiralförmig aufsteigenden Dach versammelt es ein Angebot von kleinen, feinen Einrichtungen die der körperlichen Entspannung und Ertüchtigung gewidmet sind: Dampfbad, Hamam, Finnische Sauna, Biosauna, Fitnessraum, Aussenbad.
