Richtprojekt zum Bebauungsplan

Ausbildungszentrum Gut Aabach in Risch
Novartis Pharma AG

Erhaltung und Weiterentwicklung
eines gewachsenen landschaftlichen Ensembles
am Zugersee

Mai 2011

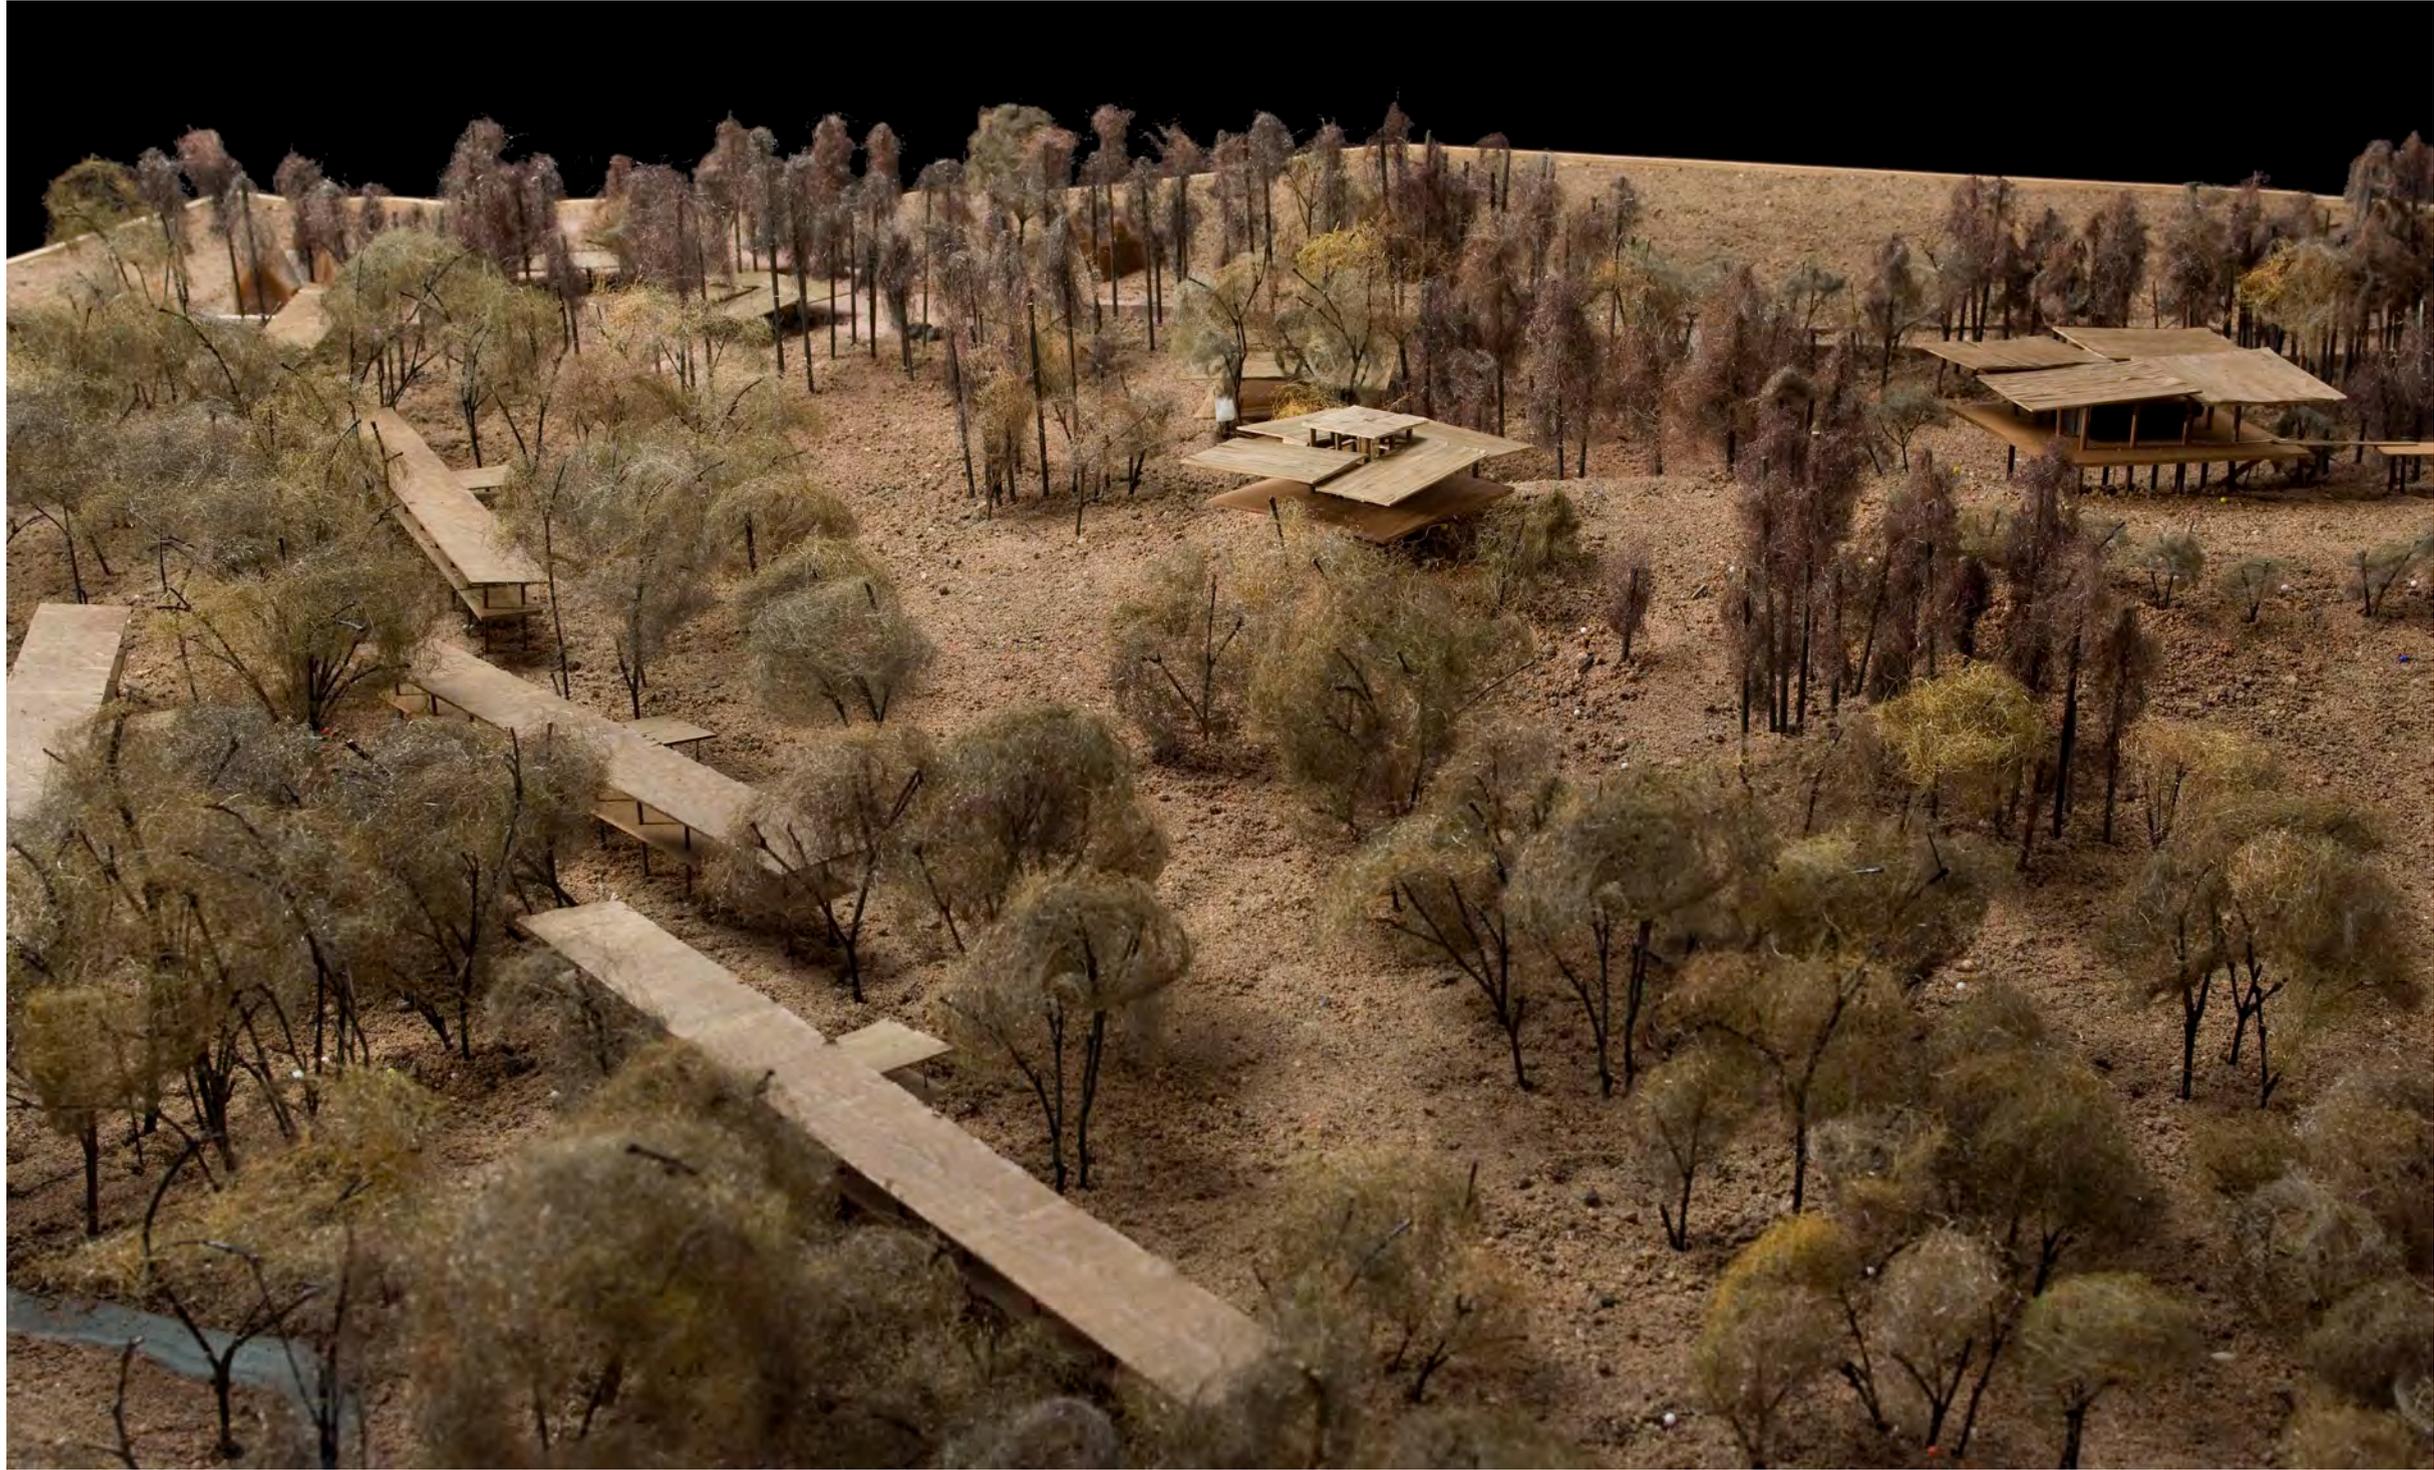
Das Raumprogramm des Ausbildungszentrums wird auf verschiedene Bauten aufgeteilt. Jede Art der Nutzung erhält einen eigenen Pavillon. Mit der Aufteilung in einzelne Pavillons ist es möglich, differenziert auf die topographischen und landschaftlichen Situationen im Park zu reagieren.

Auditorium, Restaurant und Studiogebäude sind um die auslaufende Moränenrippe gruppiert. Die langgestreckten Pfahlbauten, die Dormitorien, stehen auf dem Schwemmkegel des Aabaches und folgen der Fliessrichtung des Wassers wie gefösste Baumstämme.

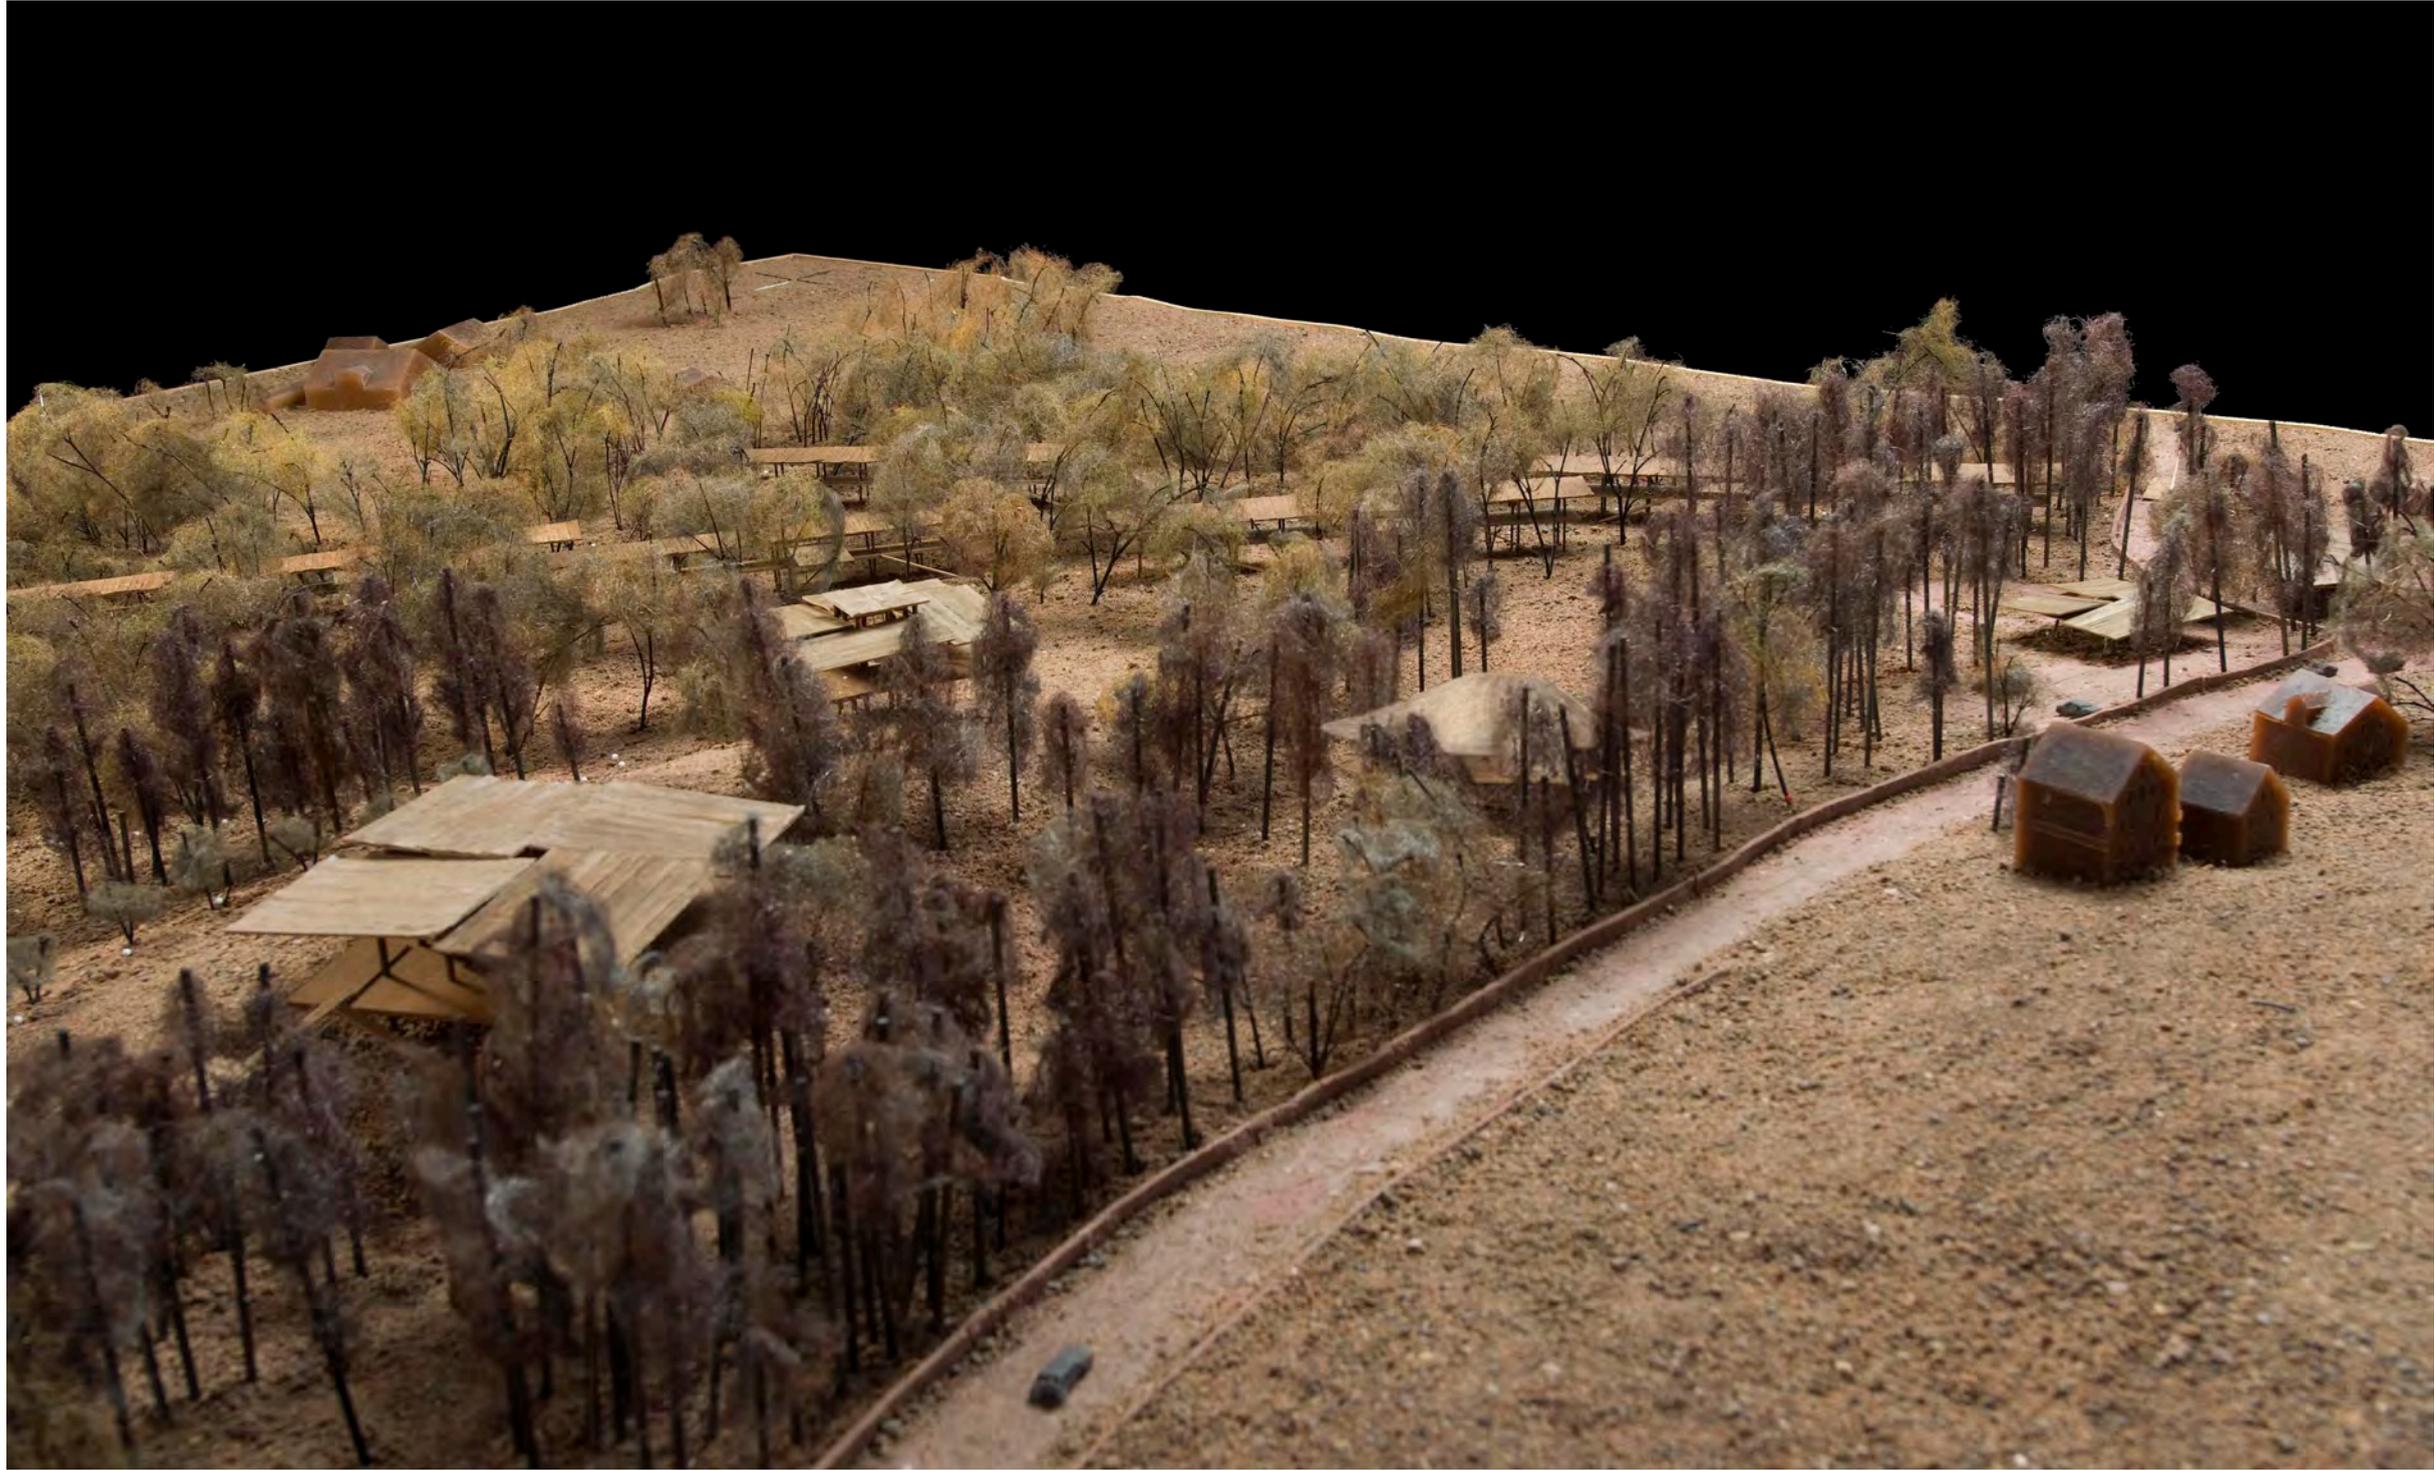
Typologische Variationen

Die Konstruktion der Pfahlbauten aus Holz, die im Prinzip aus Säulen und Platten besteht, bleibt sich immer gleich. Die Form der Bauten jedoch wird von Gebäude zu Gebäude je nach Nutzung und Standort variiert. So sind die Bauten individuell gestaltet und doch miteinander verwandt. Sie bilden eine Gebäudefamilie.

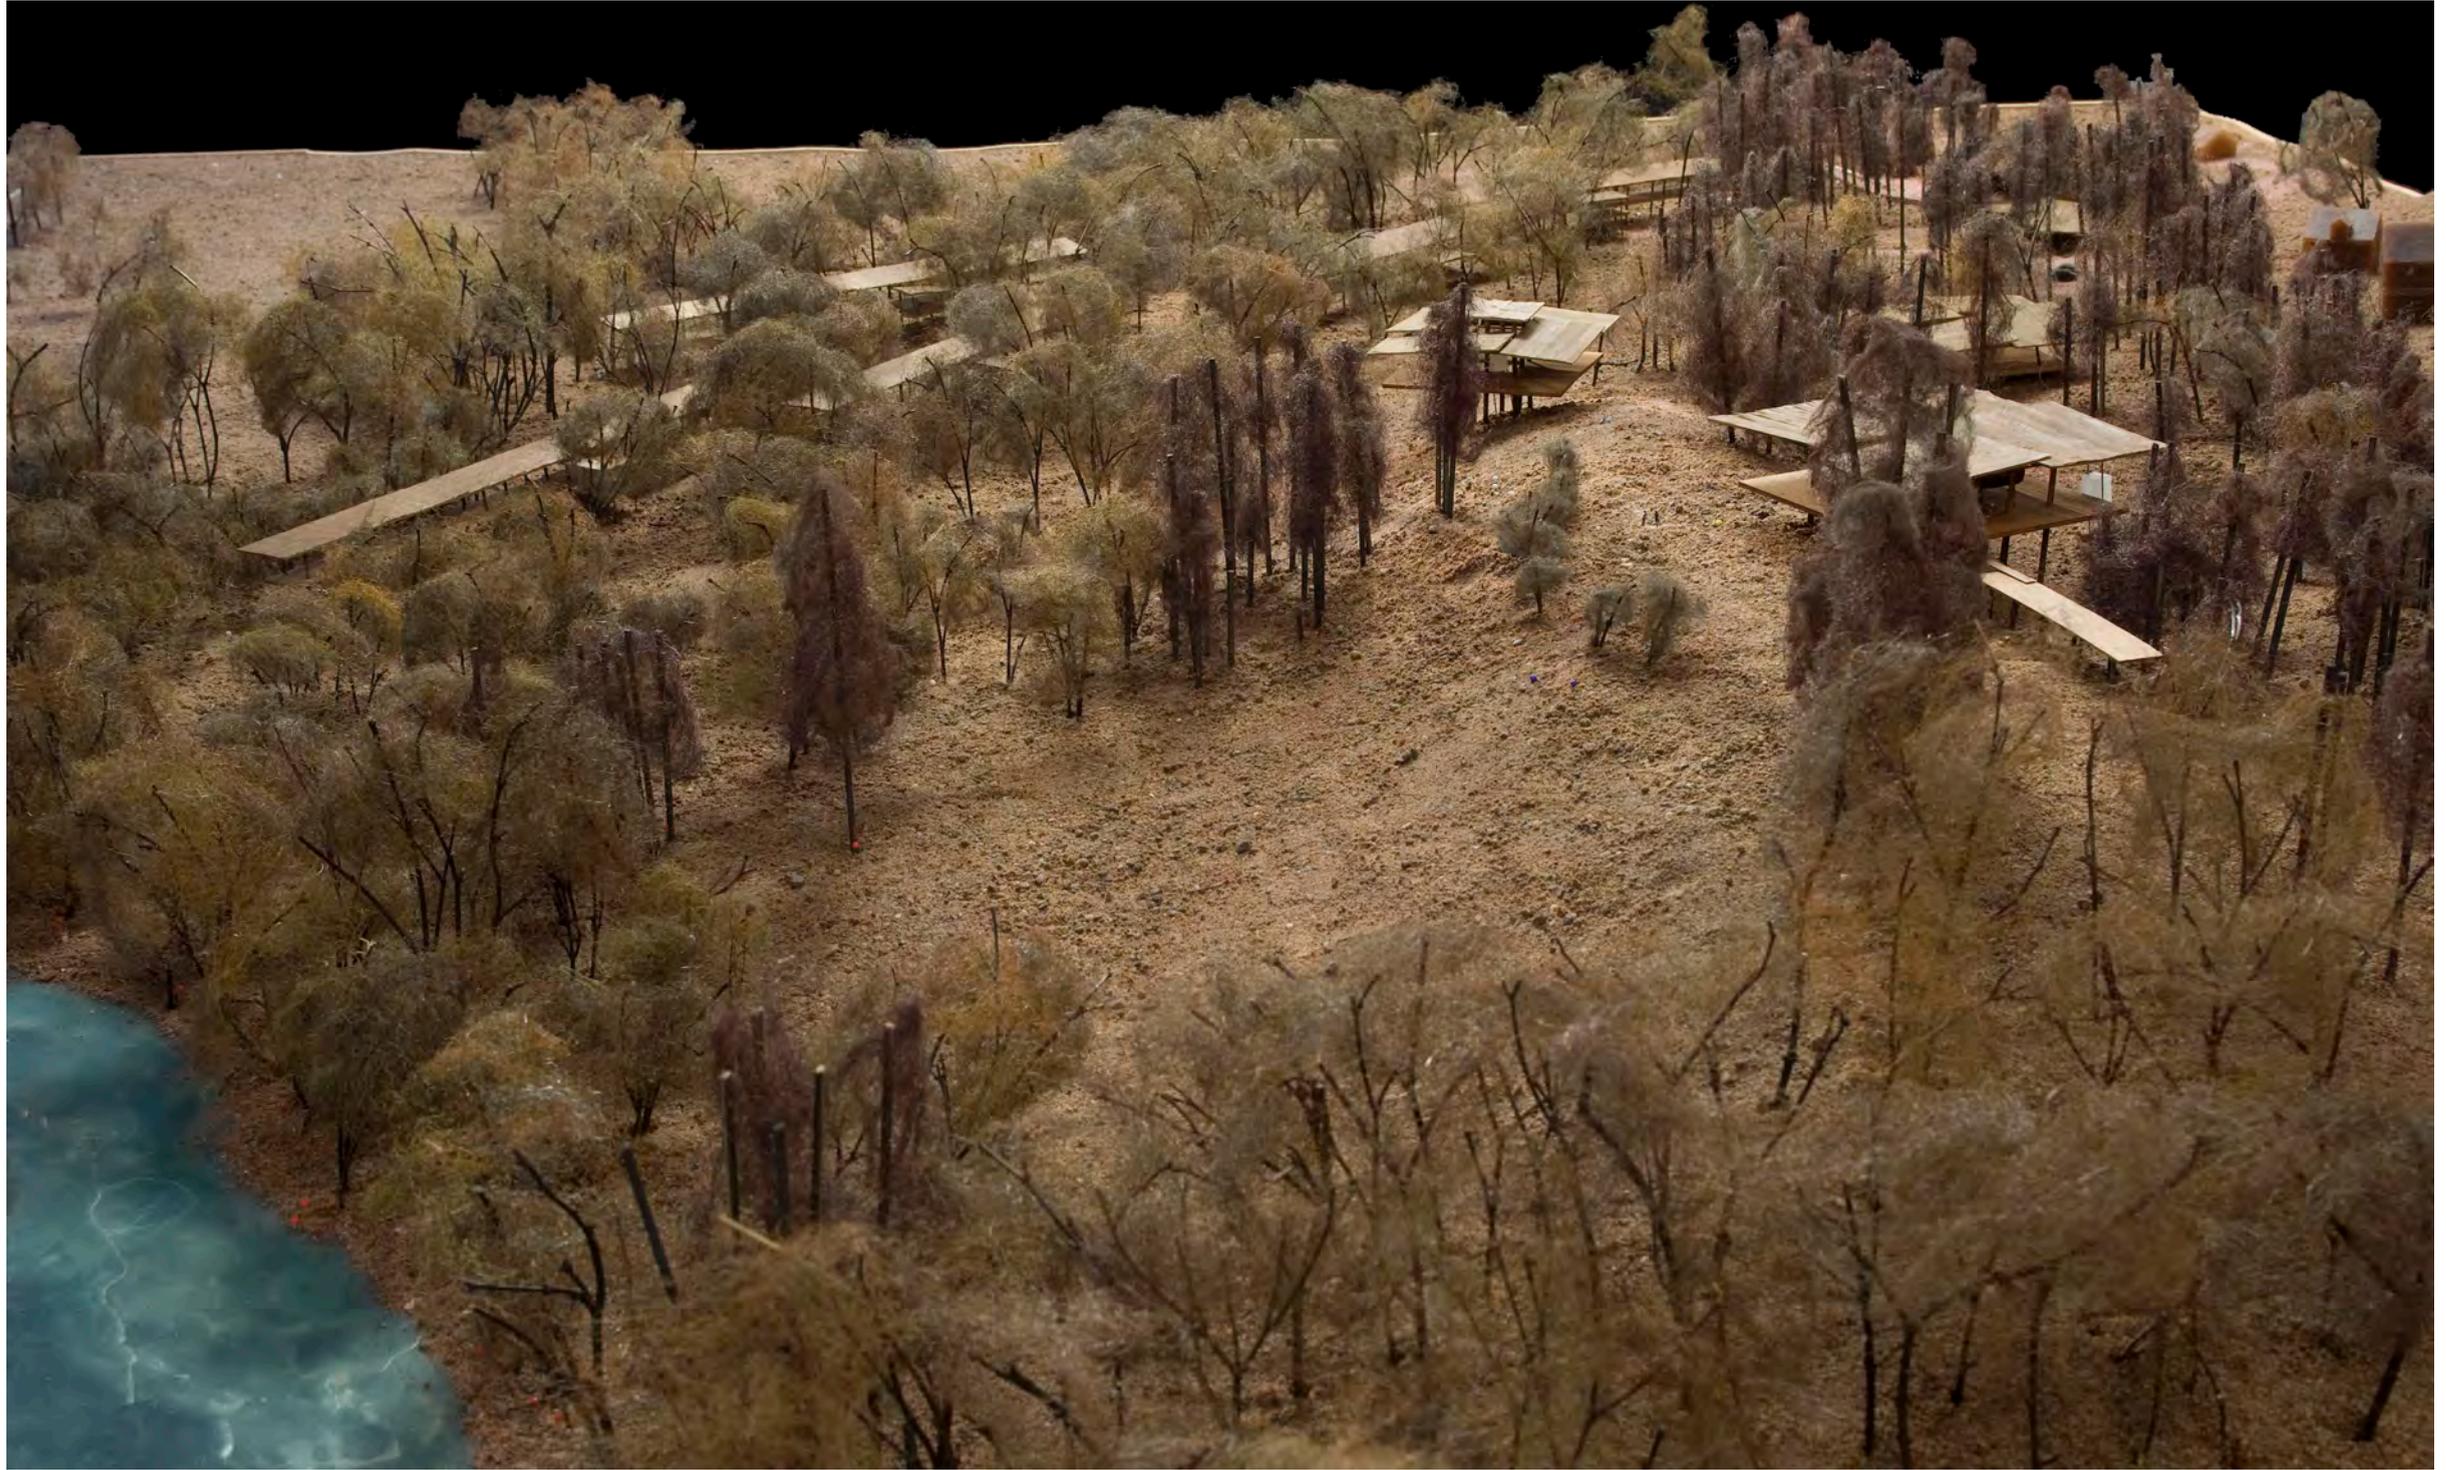
Landschaftsräume

Die Architektur arbeitet mit Pfahlbauten aus Holz. Alle wichtigen Bauten der Anlage stehen auf Holzsäulen. Das Gelände, Wiesenteppiche ziehen unter den Gebäuden durch. Man erlebt den Fluss der Landschaft.

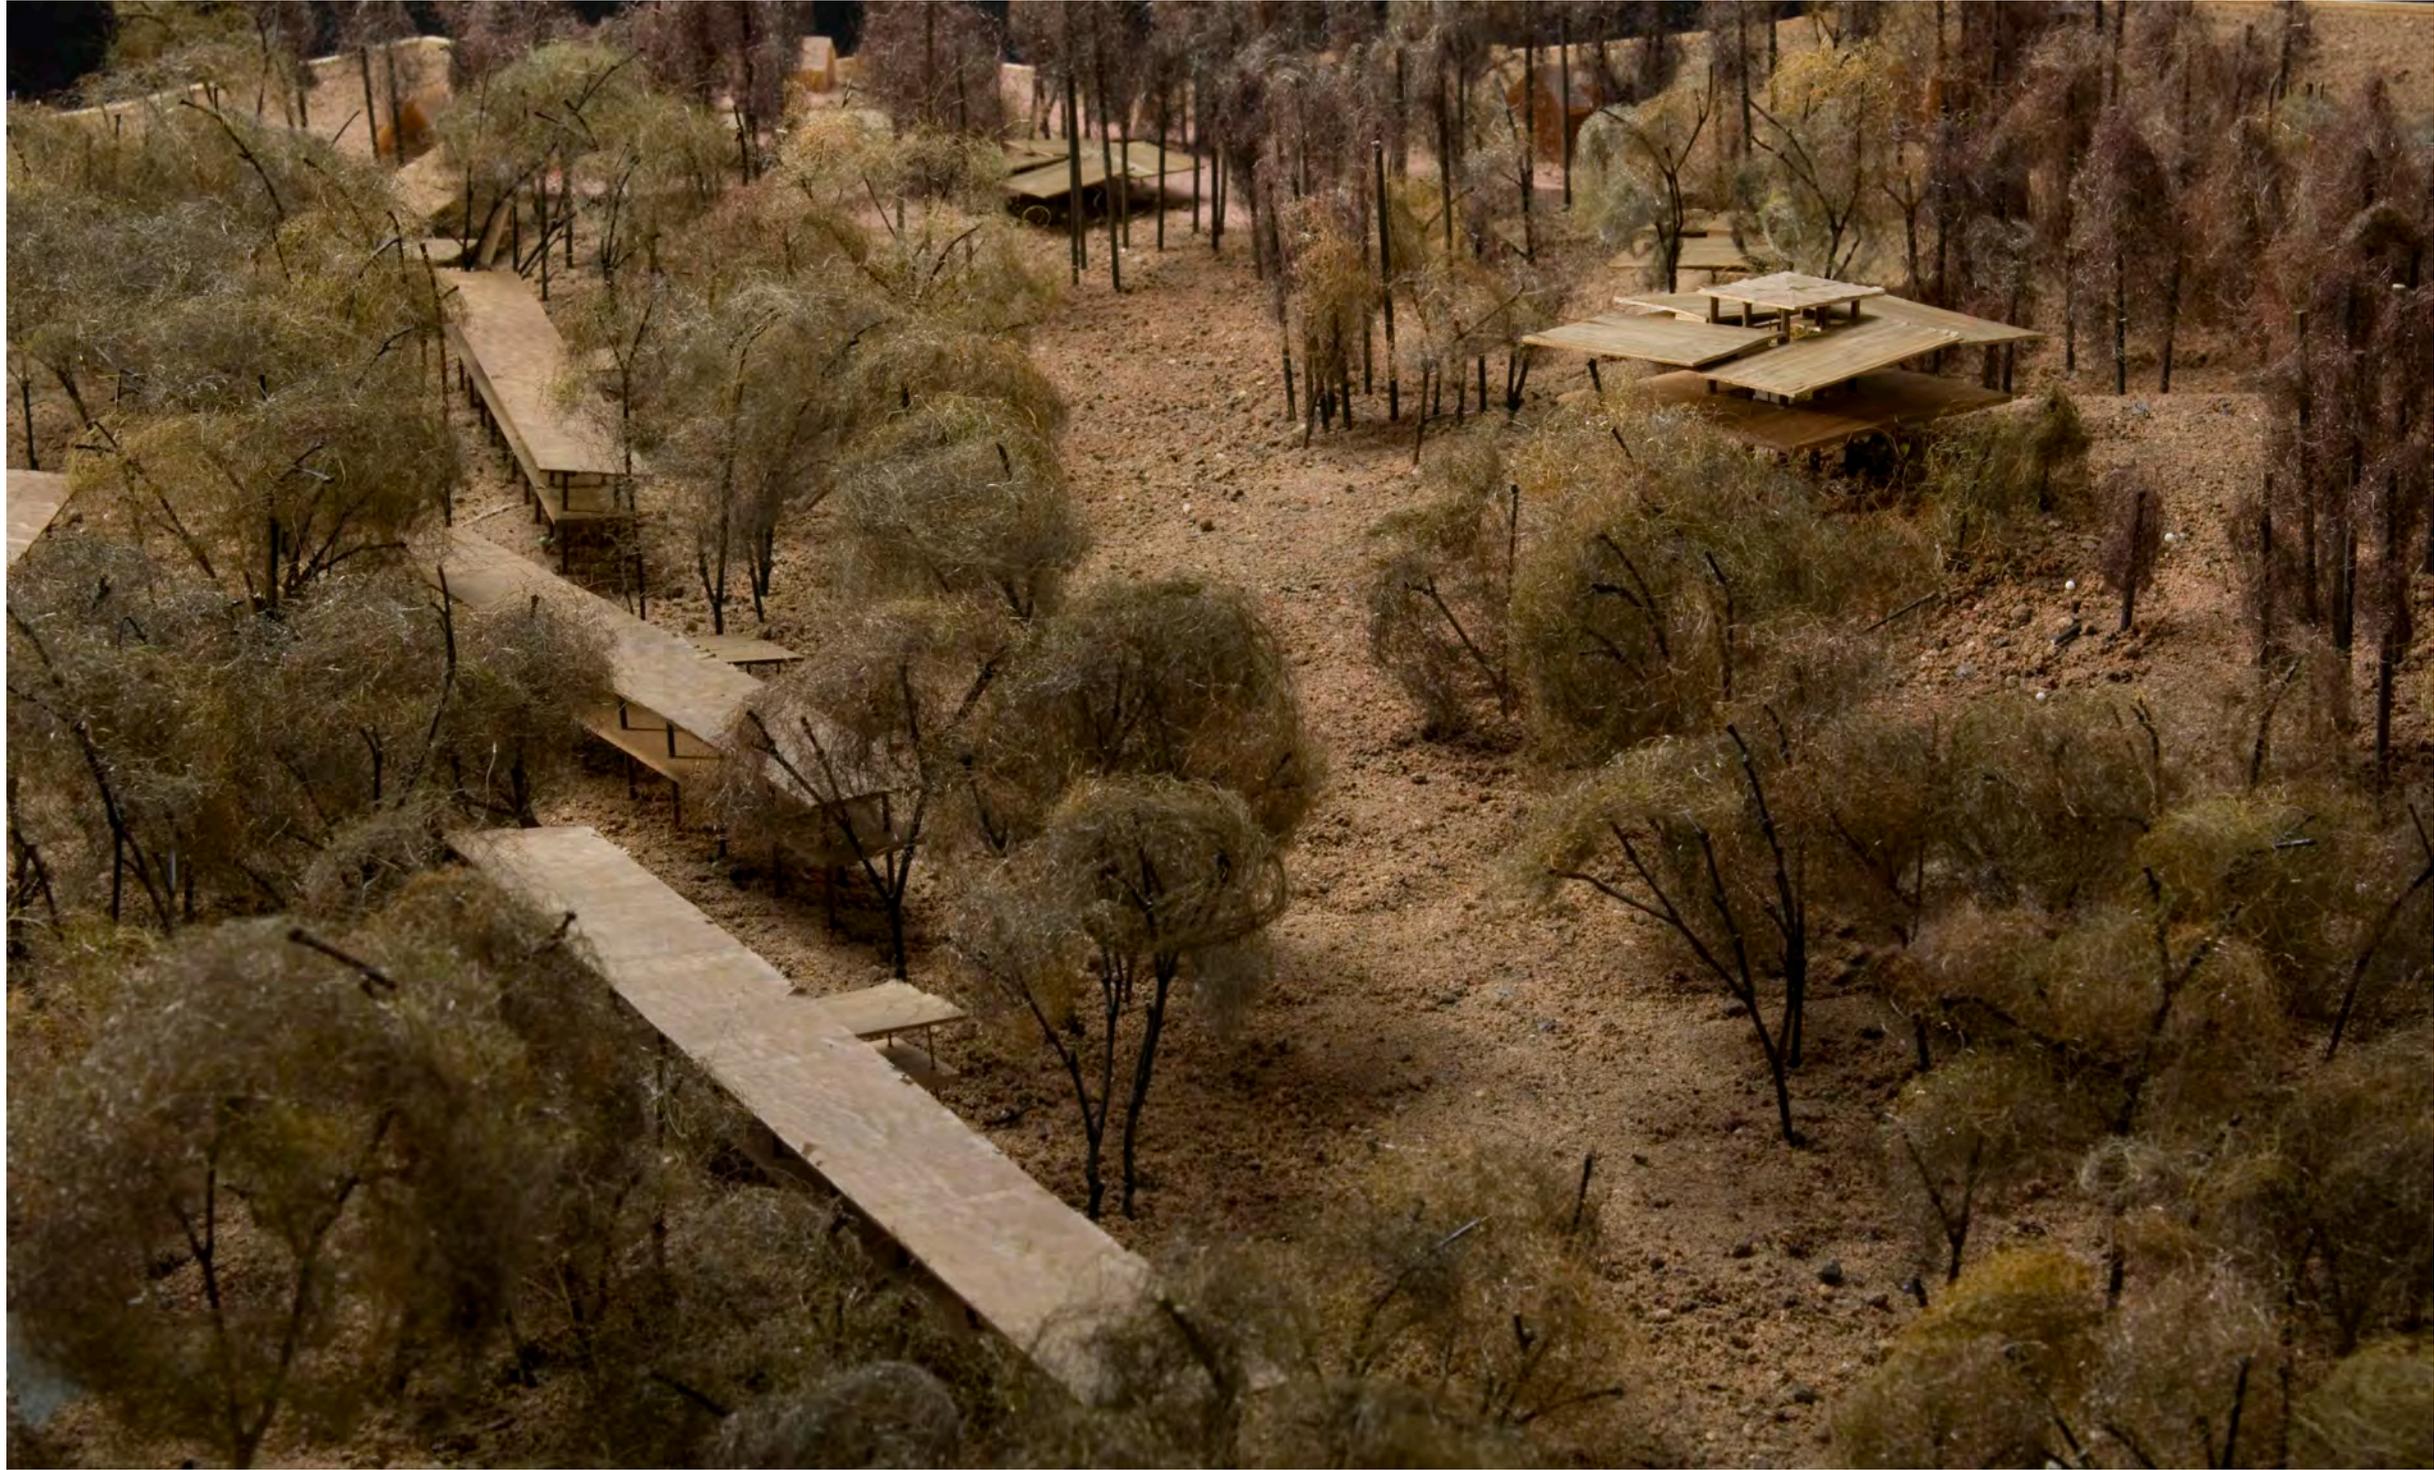
Dachlandschaft

Lange Brettschindeln aus Lärchenholz, zu grossen Flächen gefügt, bedecken die Gebäude. Sie bilden die oberste Schutzschicht der Baukörper, die sich in der Witterung sträubt und verfärbt.

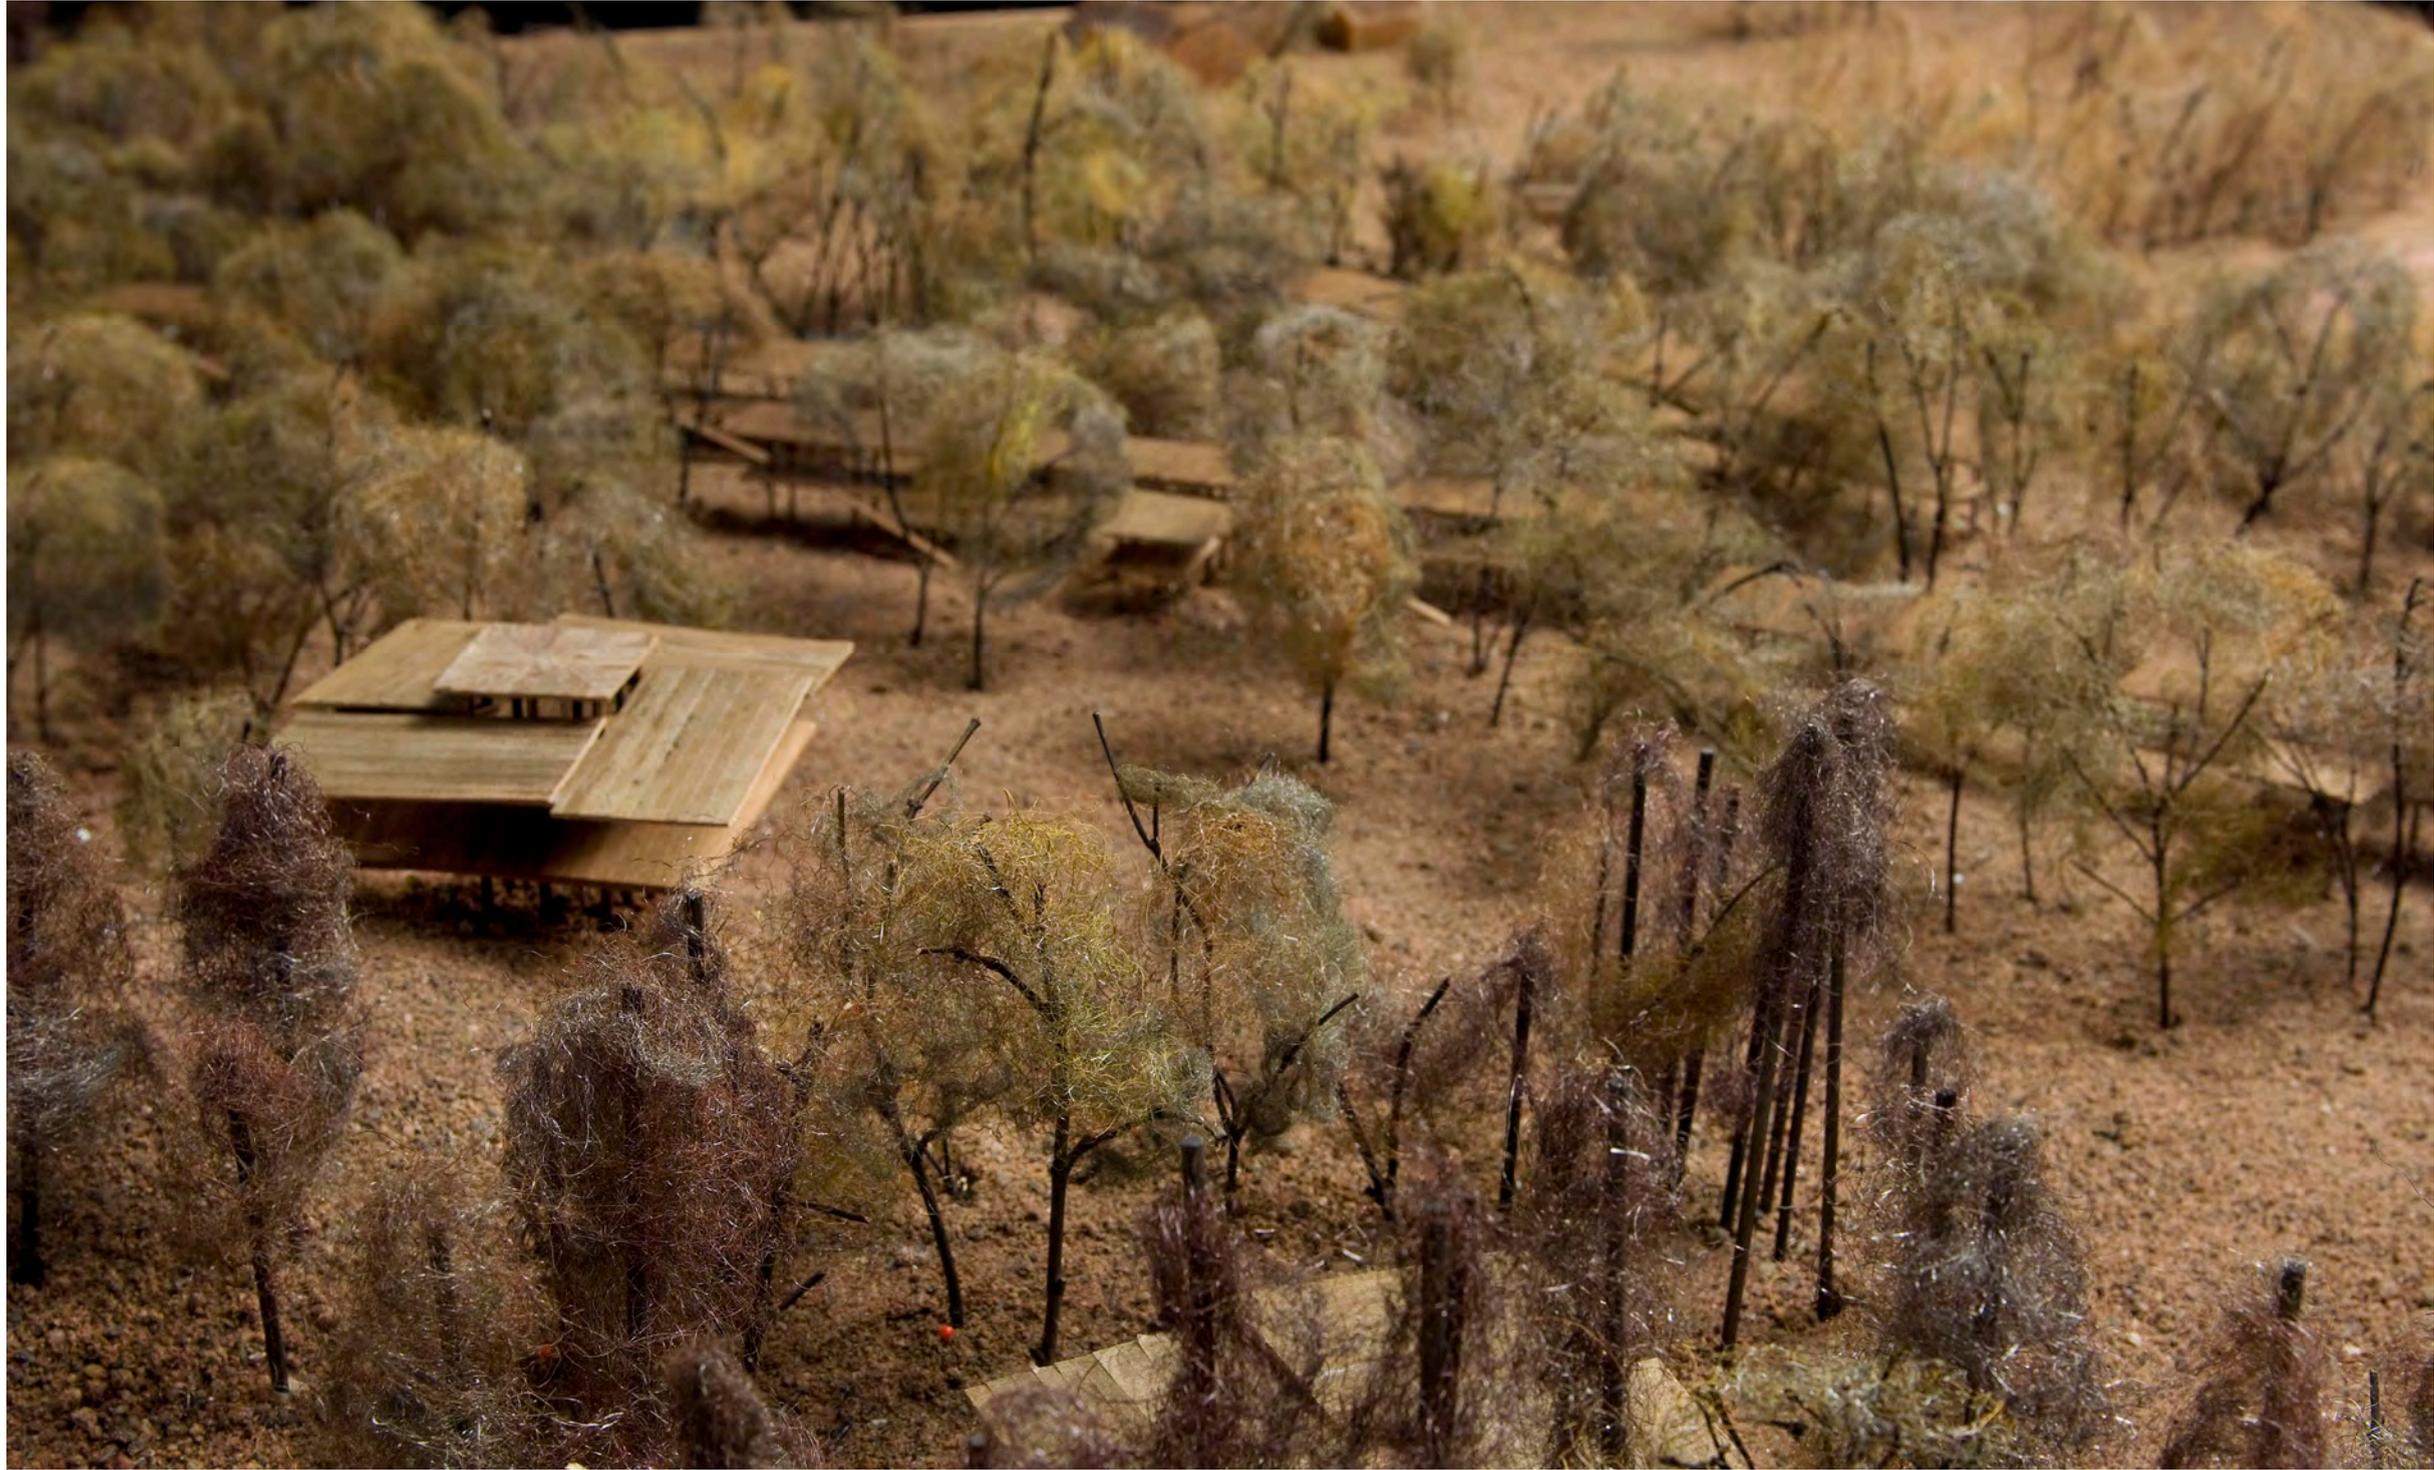
Holzhäuser

Der architektonische Entwurf schlägt Konstruktionen aus massivem Holz vor, die grosse Spannweiten überbrücken und respektable Lasten tragen können. Mächtige Säulen aus massivem Holz tragen die Böden und Decken: grosse Hohlkörper aus schichtverleimten Platten und Rippen.

Die Konstruktionsweise prägt das Erscheinungsbild der Bauten von aussen und von innen.

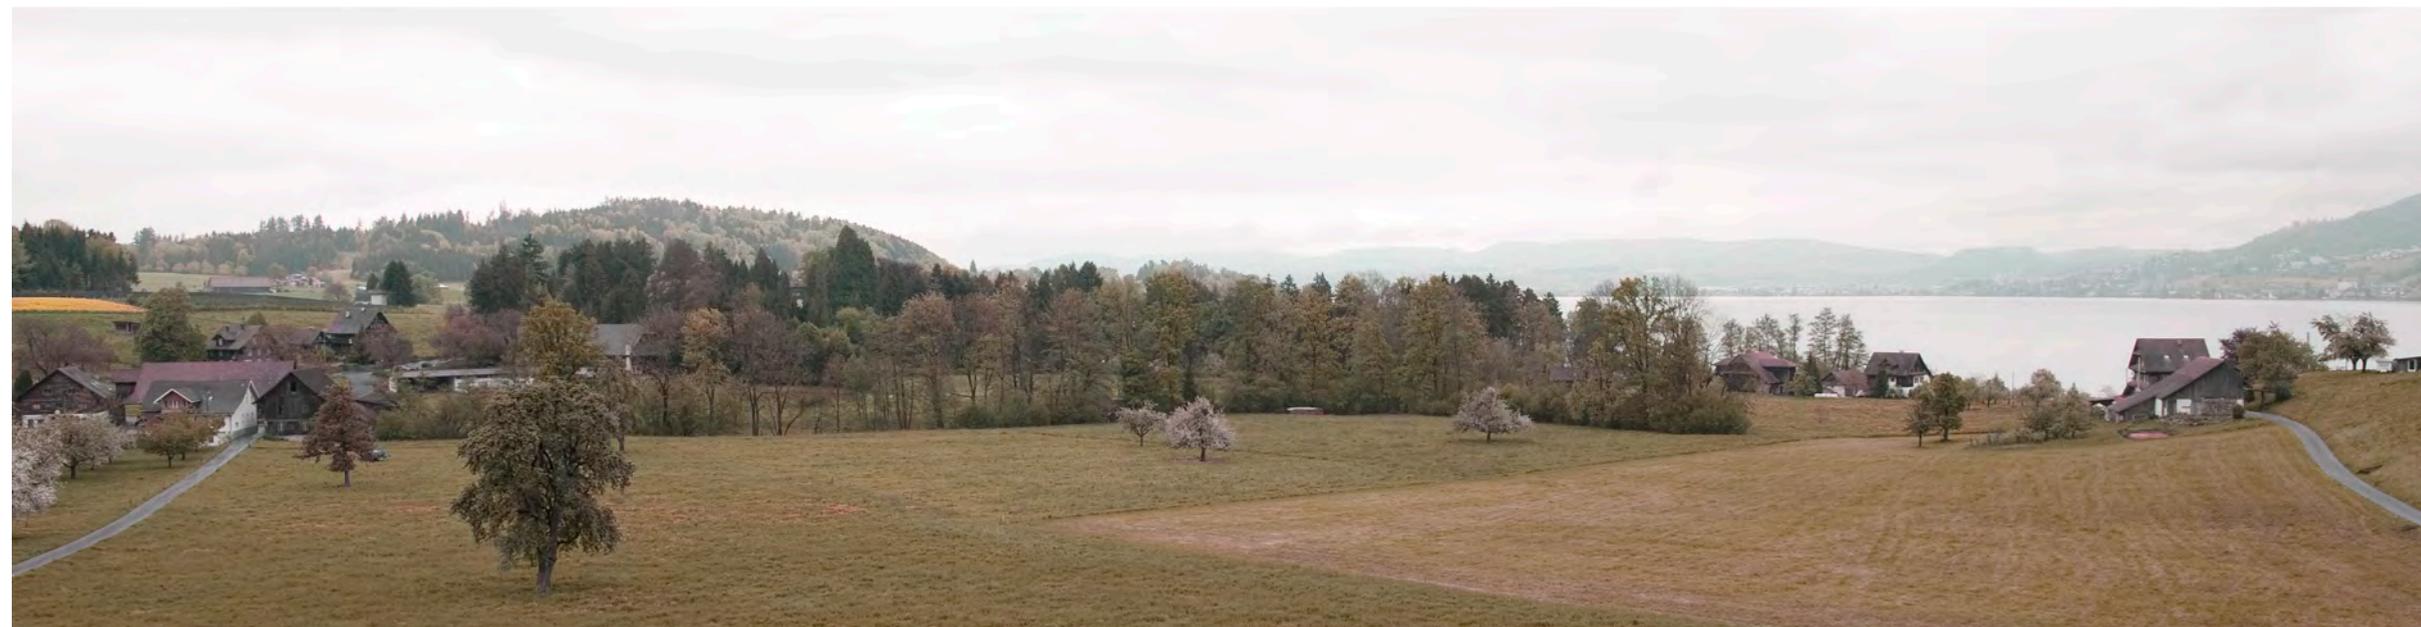
Blick von Süden auf das Gut Aabach mit dem Aabach im Vordergrund. Heutige Situation.

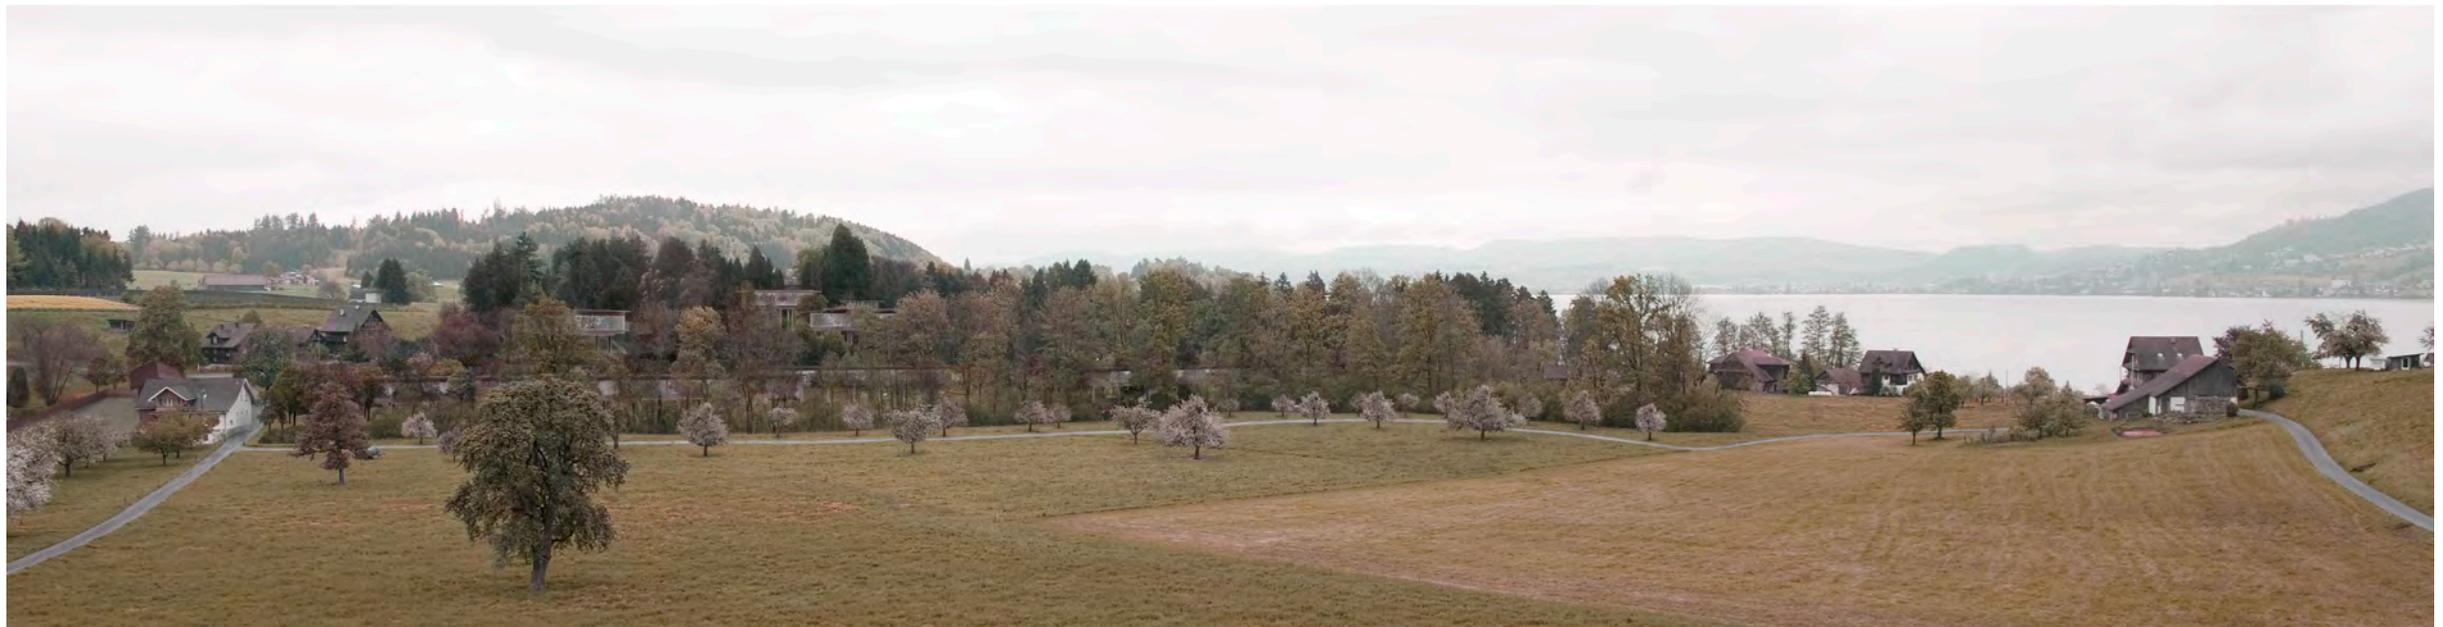
Blick von Süden auf das Gut Aabach mit dem Aabach im Vordergrund. Situation gemäss Richtprojekt.
